福島第一原子力発電所の 廃止措置等に向けた現状の取組み

平成26年8月4日

東京電力株式会社

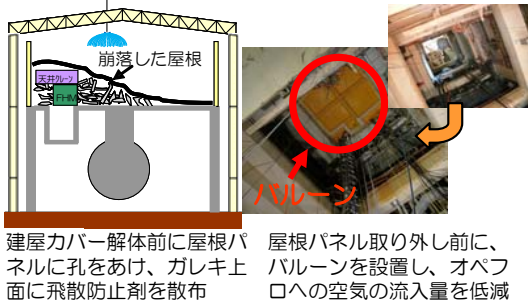
①屋根パネル取り外し前

- 原子炉建屋からの放射性物質の放出量は、建屋カバー設置前に比べ1/100以下に低下していますが、建屋カバー解体・ガレキ撤去時には、放射性物質の十分なダスト飛散抑制対策を行いながら、着実に進めます。
- 屋根パネルの取り外し前に、原子炉建屋内の開口部（例：機器ハッチ）にバルーンを設置し、開口面積を縮小し、オペフロへの空気の流入量を低減します。屋根パネルの解体後に防風シートを設置して、空気の流入を低減します。
- 飛散防止剤を散布しダスト（放射性物質）を固着させます。壁パネル解体前にガレキ・ダスト吸引装置を設置します。
- ダストモニタが上昇傾向もしくは発報した時に、ダストの舞い上がりを抑制するための散水設備の準備を進めています。

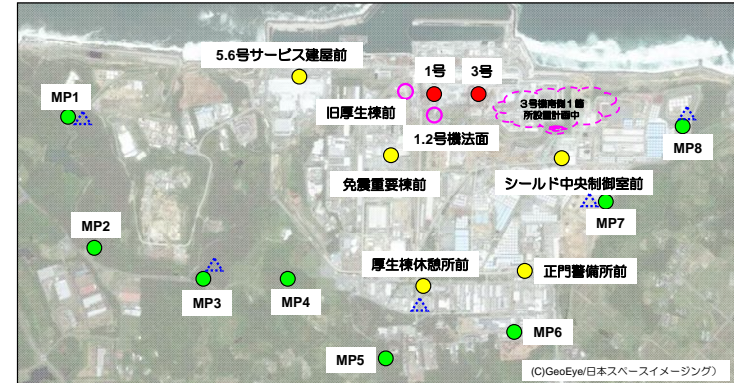
【放射性物質濃度の監視体制】

- オペフロ上のダストモニタで監視（1, 3号機各4箇所）
- 原子炉建屋近傍の可搬型連続ダストモニタで監視（2箇所）
- 構内の可搬型連続ダストモニタで監視（5箇所）
- 敷地境界におけるモニタリングポスト（8箇所）
- ▲ 敷地境界付近における可搬型連続ダストモニタ（5箇所）による監視（計画中）
- 3号機南側に可搬型連続ダストモニタ（1箇所）で監視（計画中）

- 3号機での状況を踏まえ、オペフロ上および原子炉建屋近傍での放射性物質濃度の監視体制を強化しています。

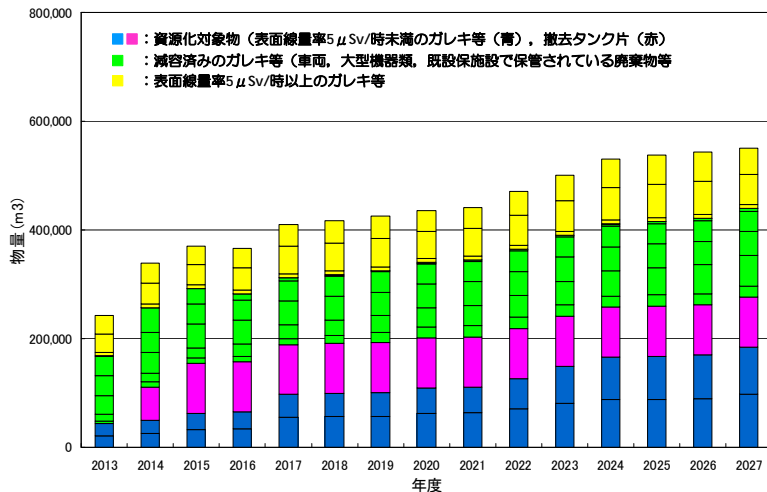
ガレキ等発生量の推移

■ ガレキ等の発生量は、2027年に約56万m³（東京ドームの約半分）※に達すると推計しています。

※建屋・タンク等を含む既存の設備は設置したままの前提

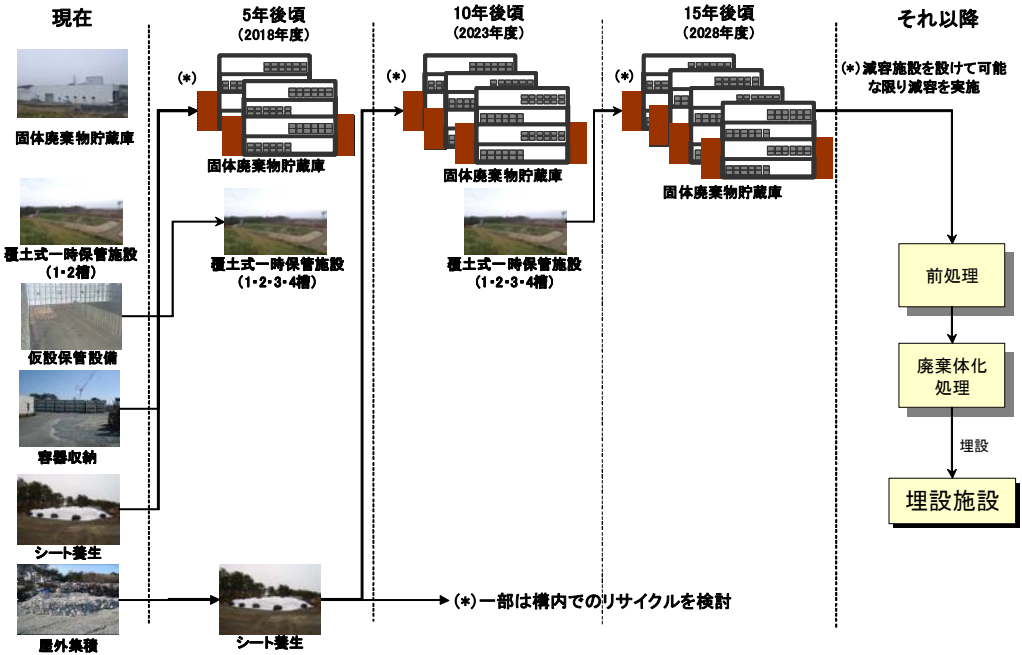
今後の保管イメージ

■ 一時保管しているガレキ等は、より信頼性の高い固体廃棄物貯蔵庫に保管していきます。

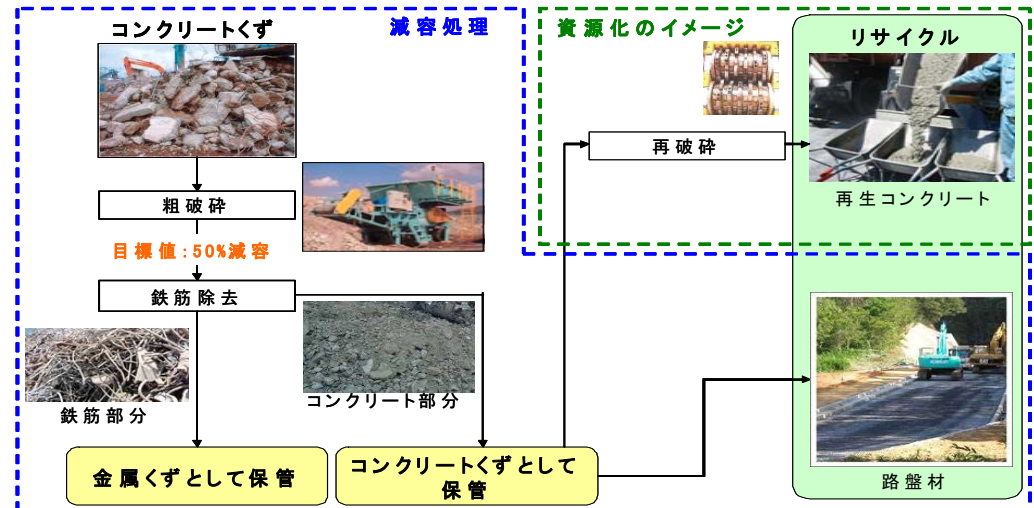
減容処理と資源化のイメージ（コンクリートの例）

■ 発生したガレキ等は減容処理を進めることに加え、ごく低線量のコンクリートなどについては、資源化していくことを検討しています
