令和元年 台風19号災害の概要

【令和元年11月 ver. 2】

須賀川土木事務所

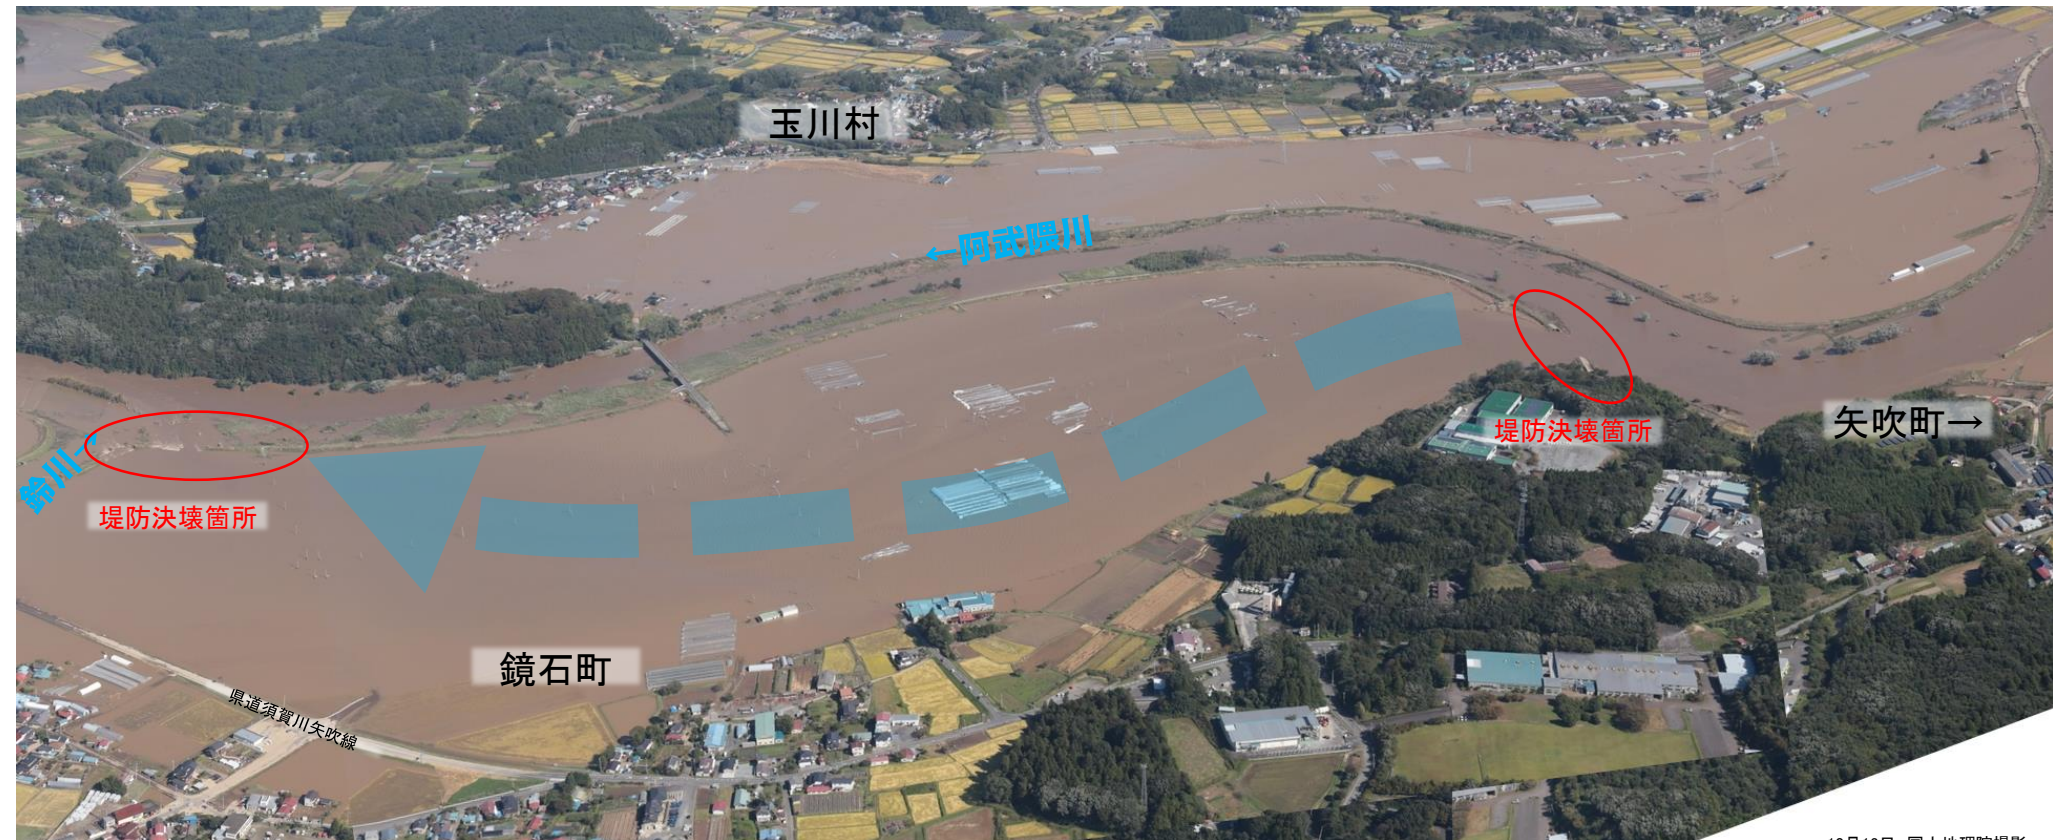
出水状況

阿武隈川（鏡石町河原周辺地区）

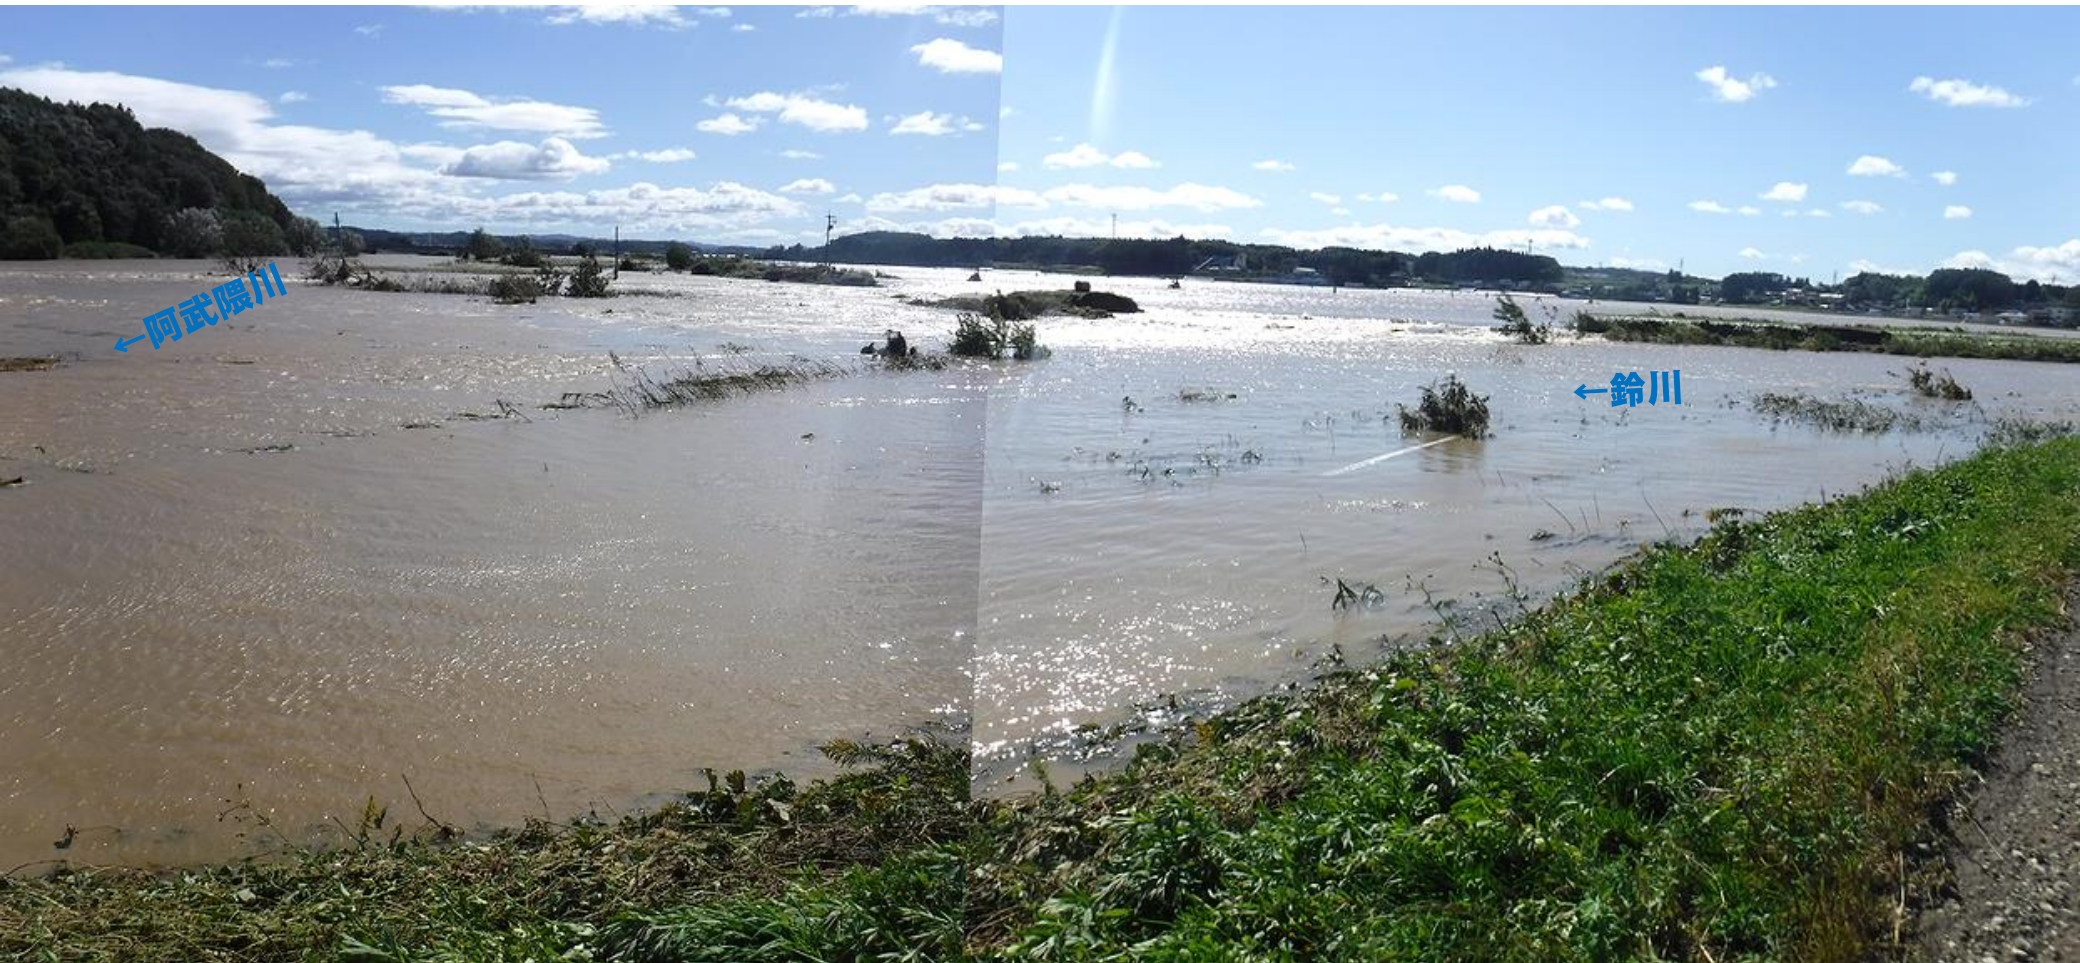
出水状況

阿武隈川と鈴川の交流点（鏡石町河原周辺地区）

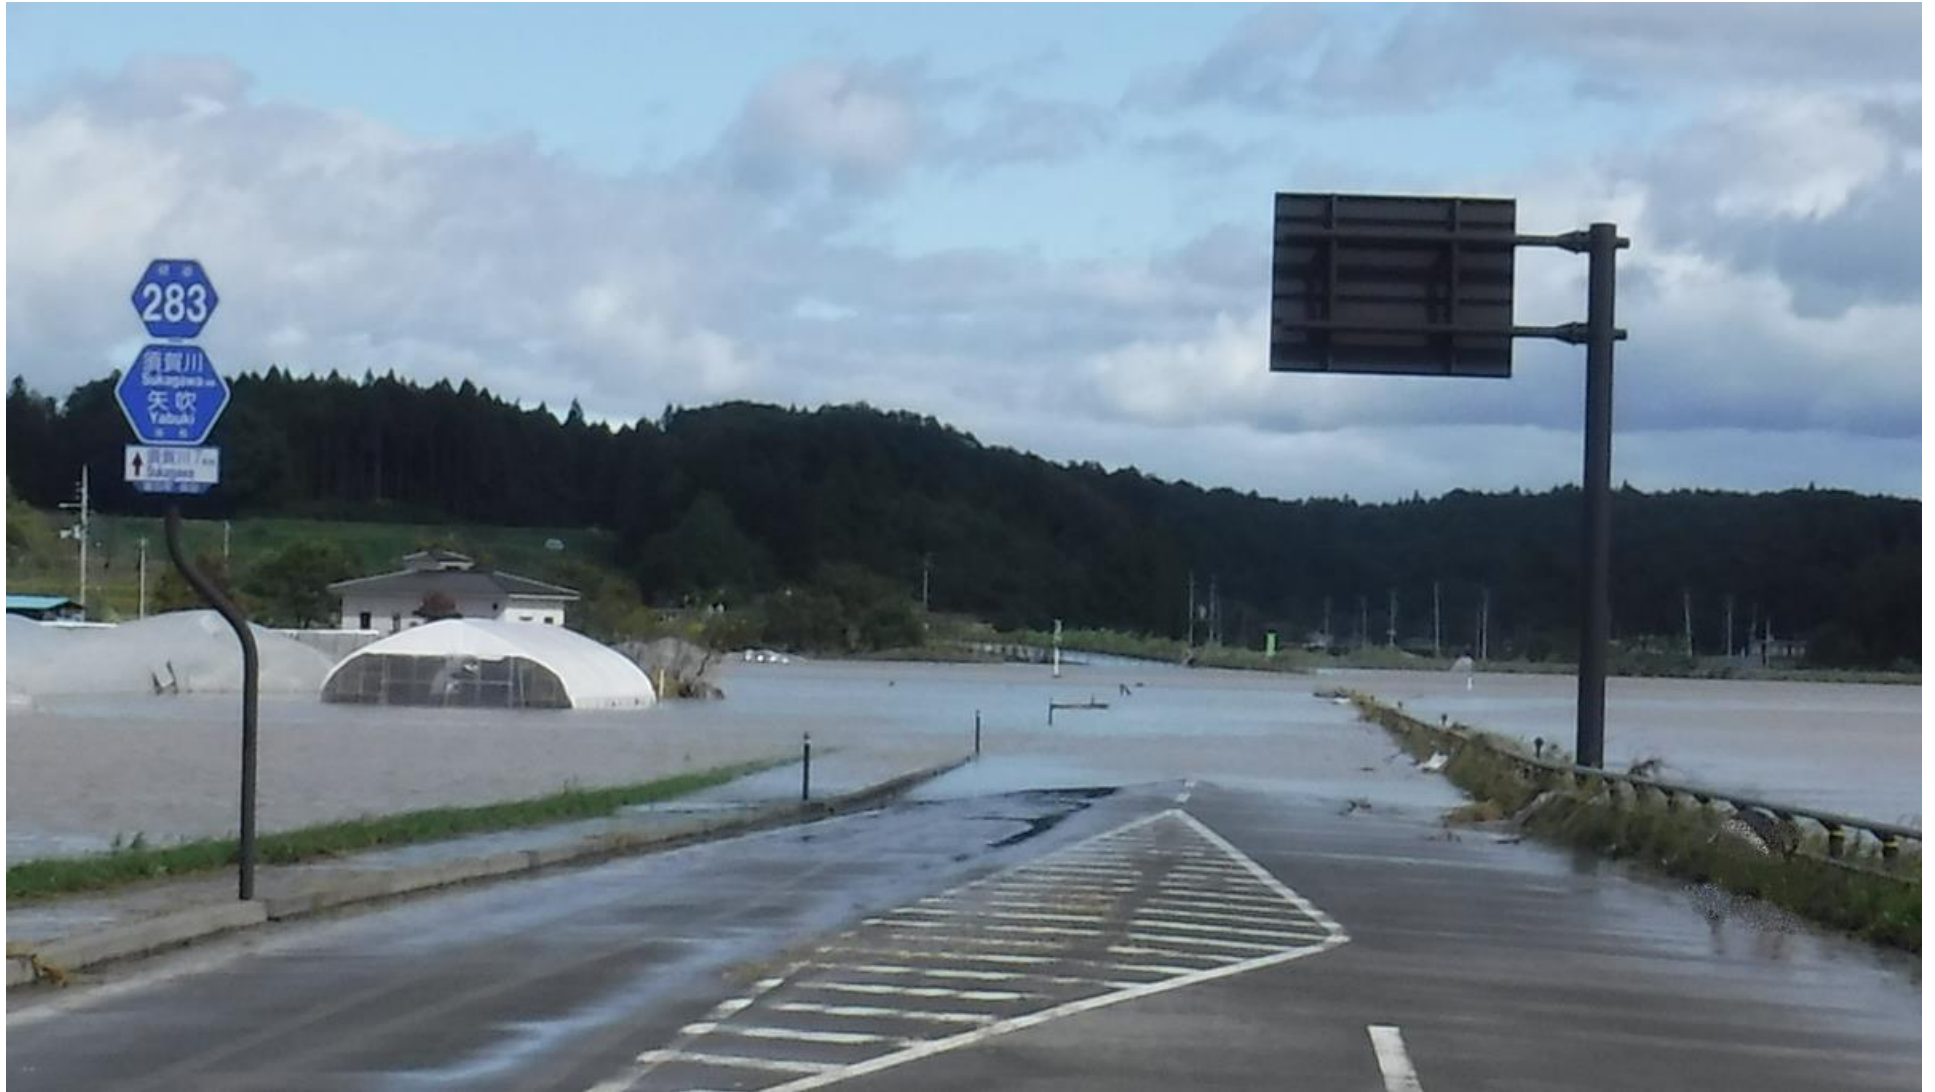
路面冠水状況

県道須賀川矢吹線（成田付近）

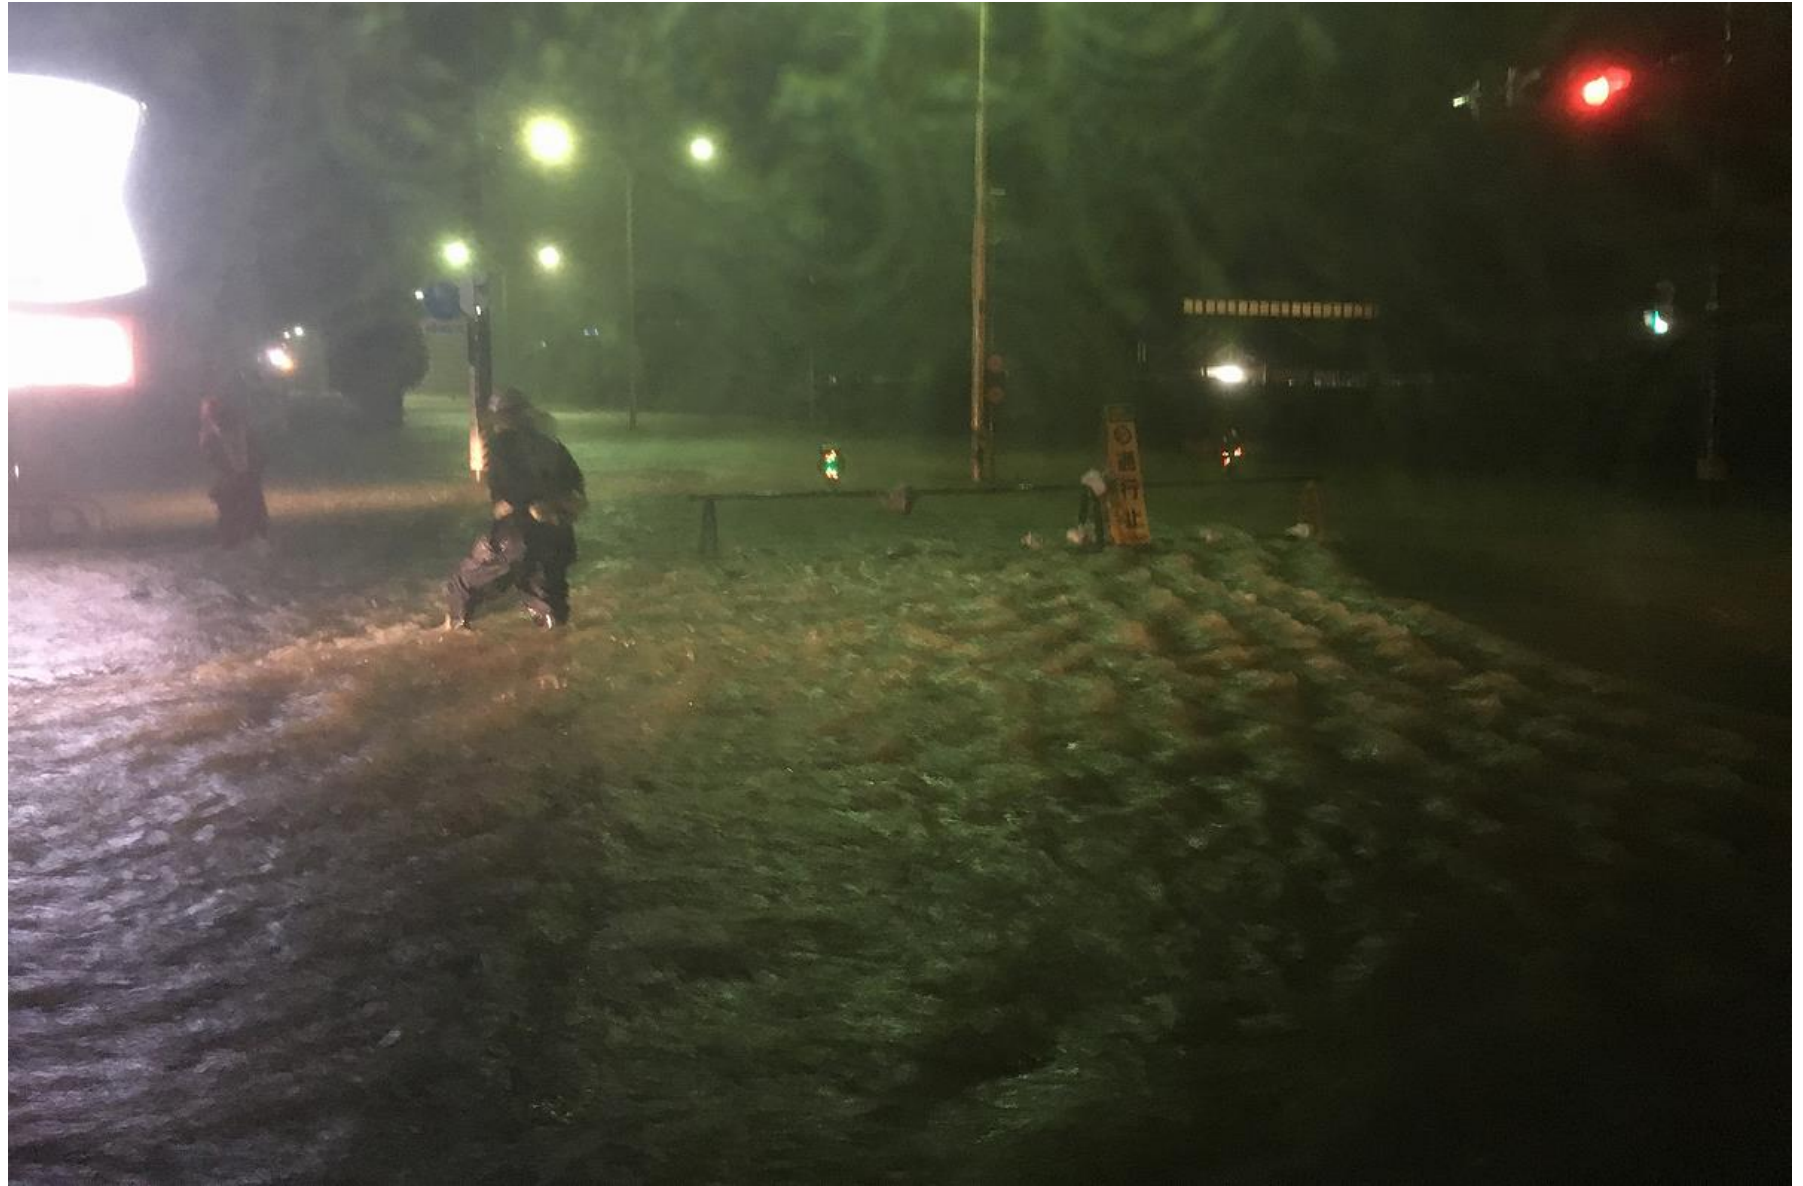
路面冠水状況

県道中野須賀川線（須賀川インター入口付近）

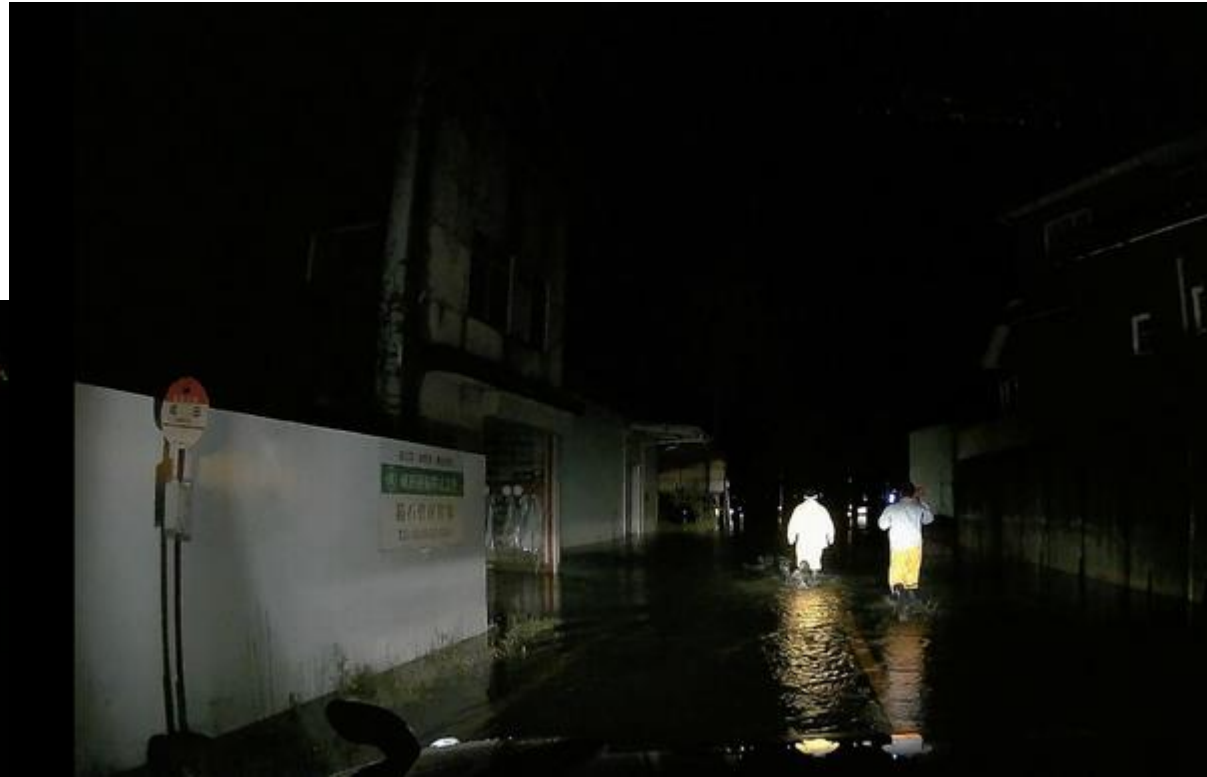
県道成田鏡田線 冠水
(鏡石町成田付近)

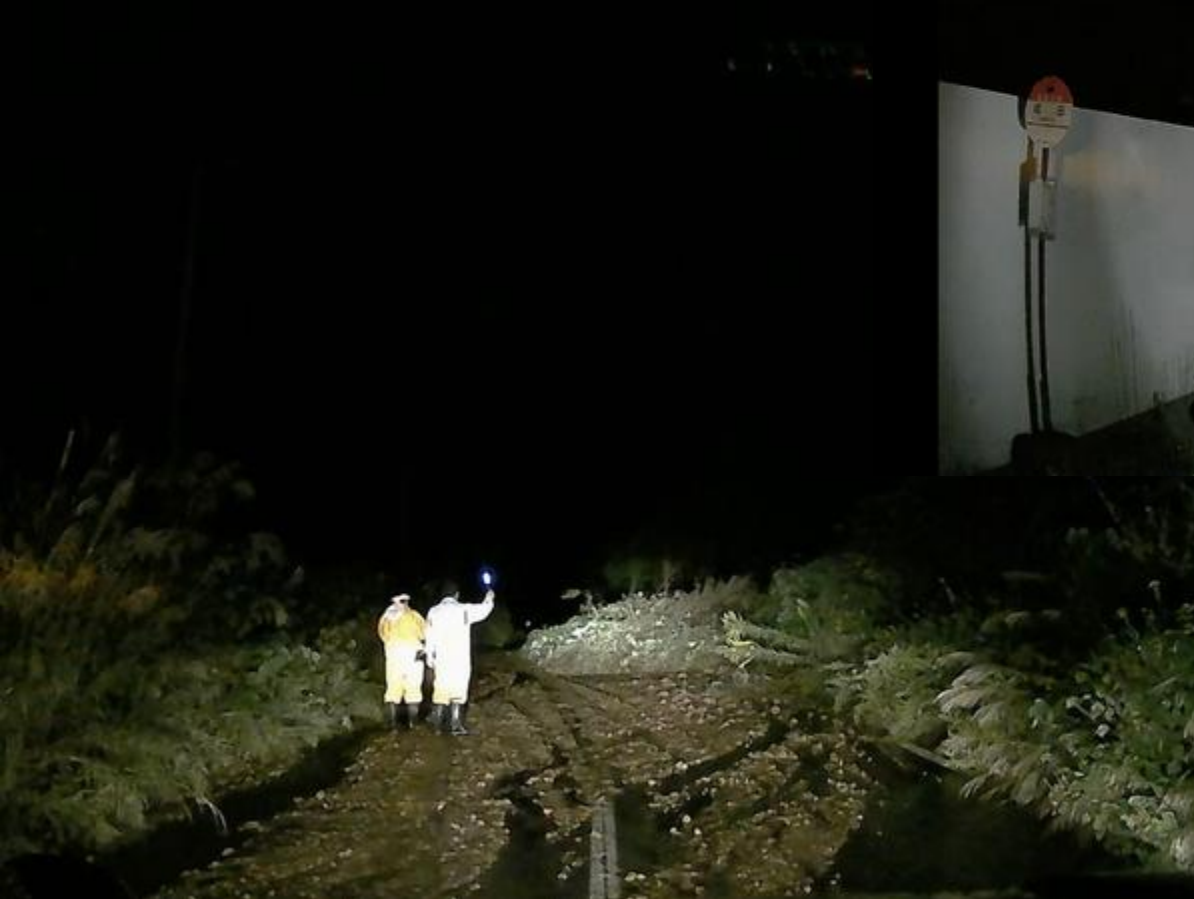
県道十日市矢吹線 土砂流出
(天栄村大字大里付近)

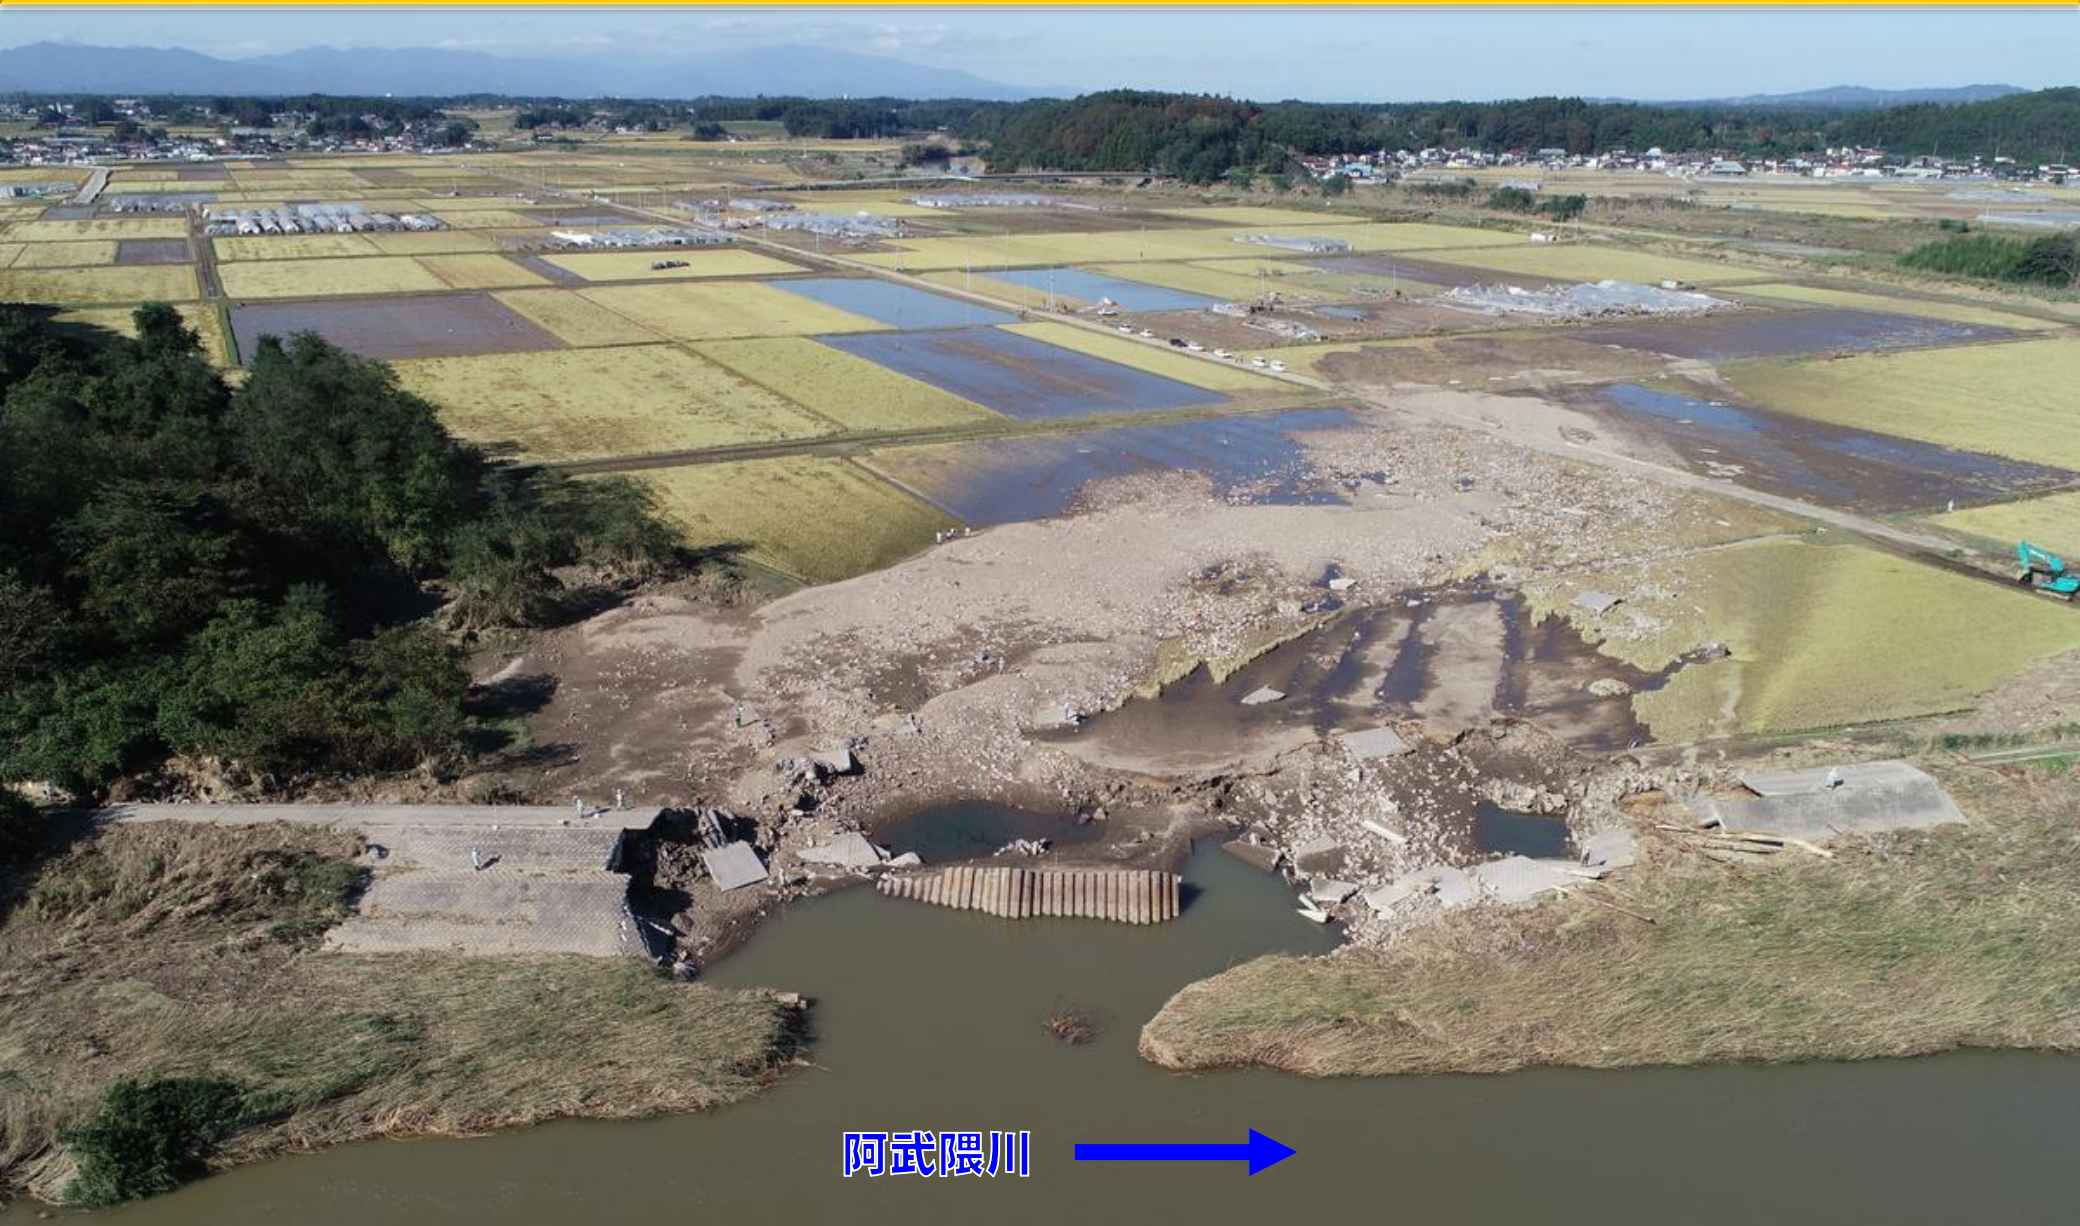
阿武隈川 堤防決壊（鏡石町諏訪町付近）

阿武隈川堤防決壊箇所への大型土のう設置（鏡石町諏訪町地区）

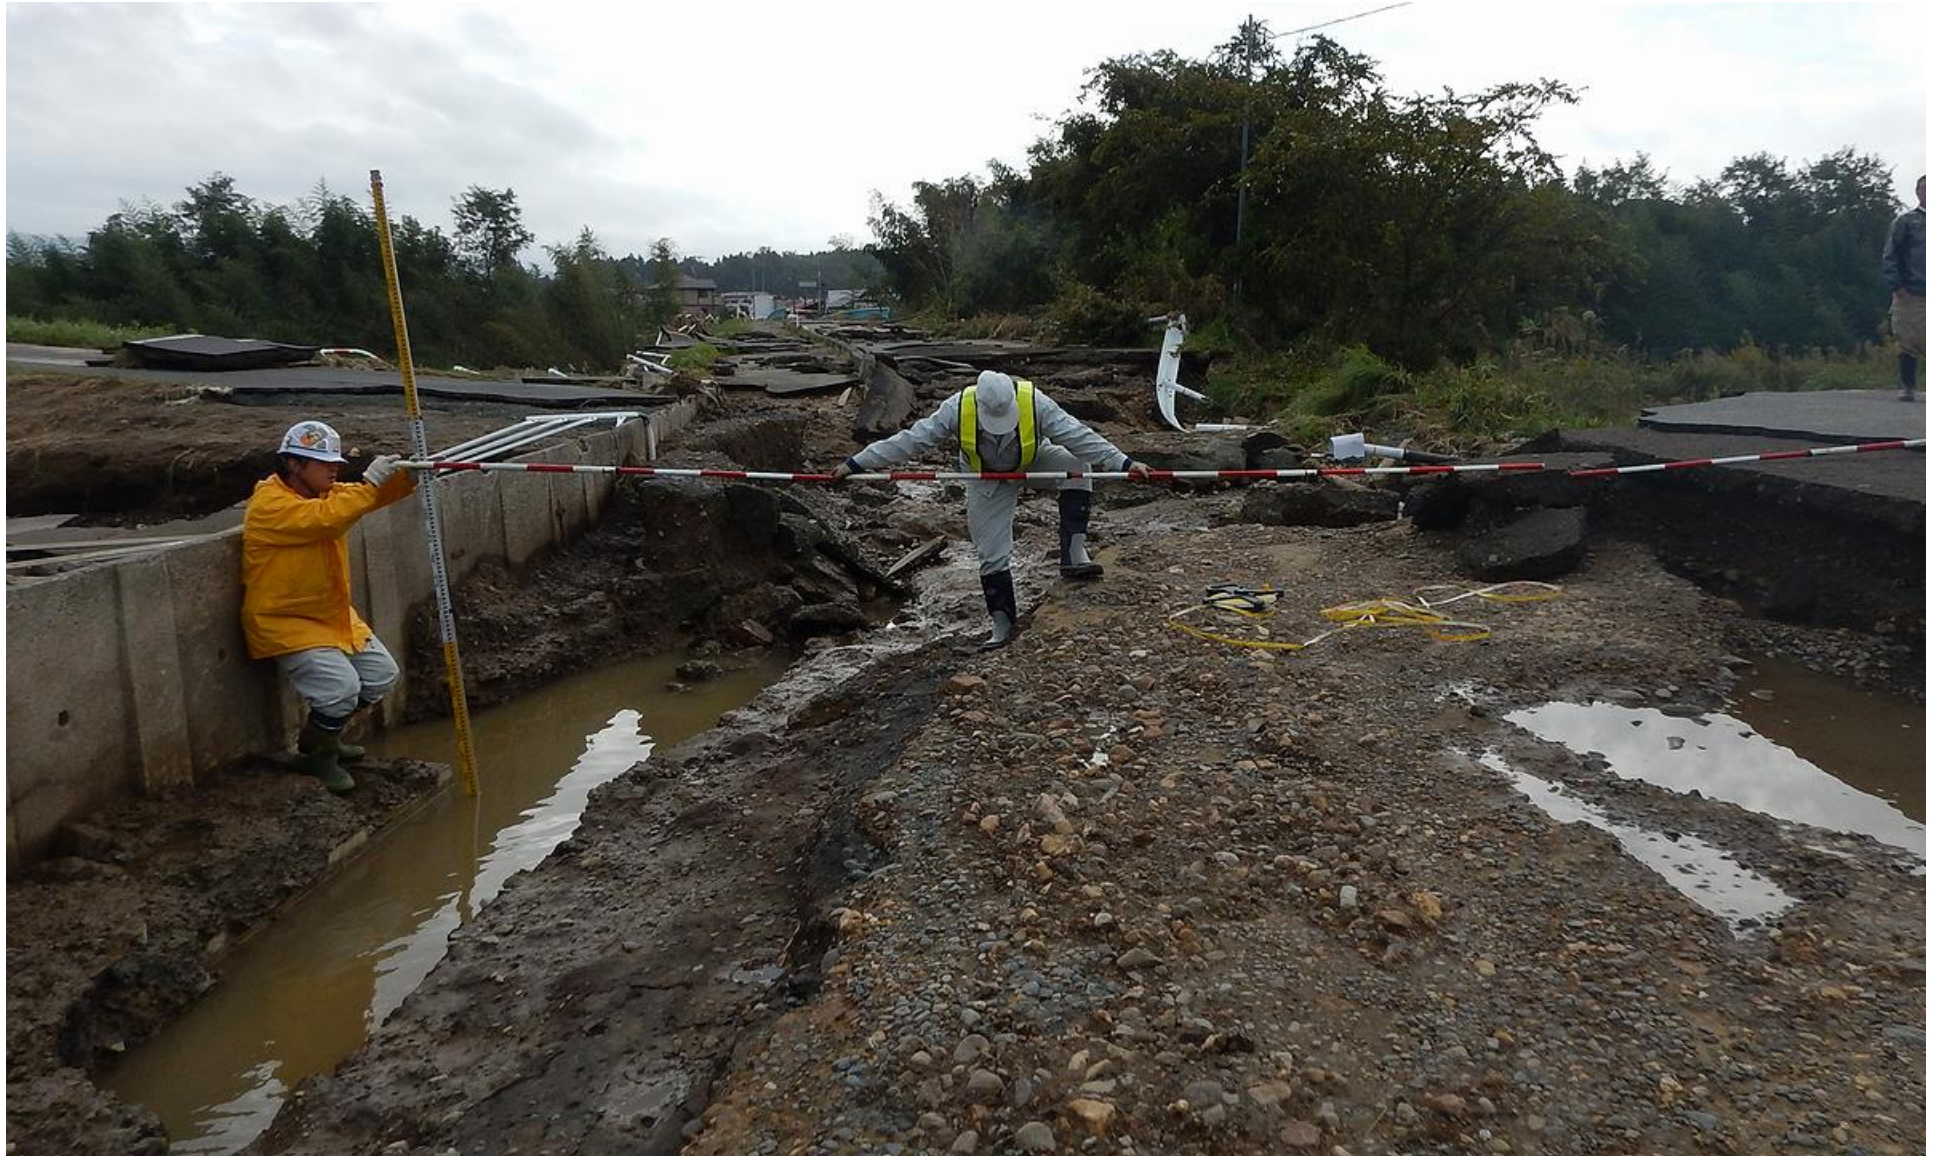
県道母畑須賀川線 道路崩壊（須賀川市和田地区）

母畑須賀川線復旧工事 (須賀川市和田地区)

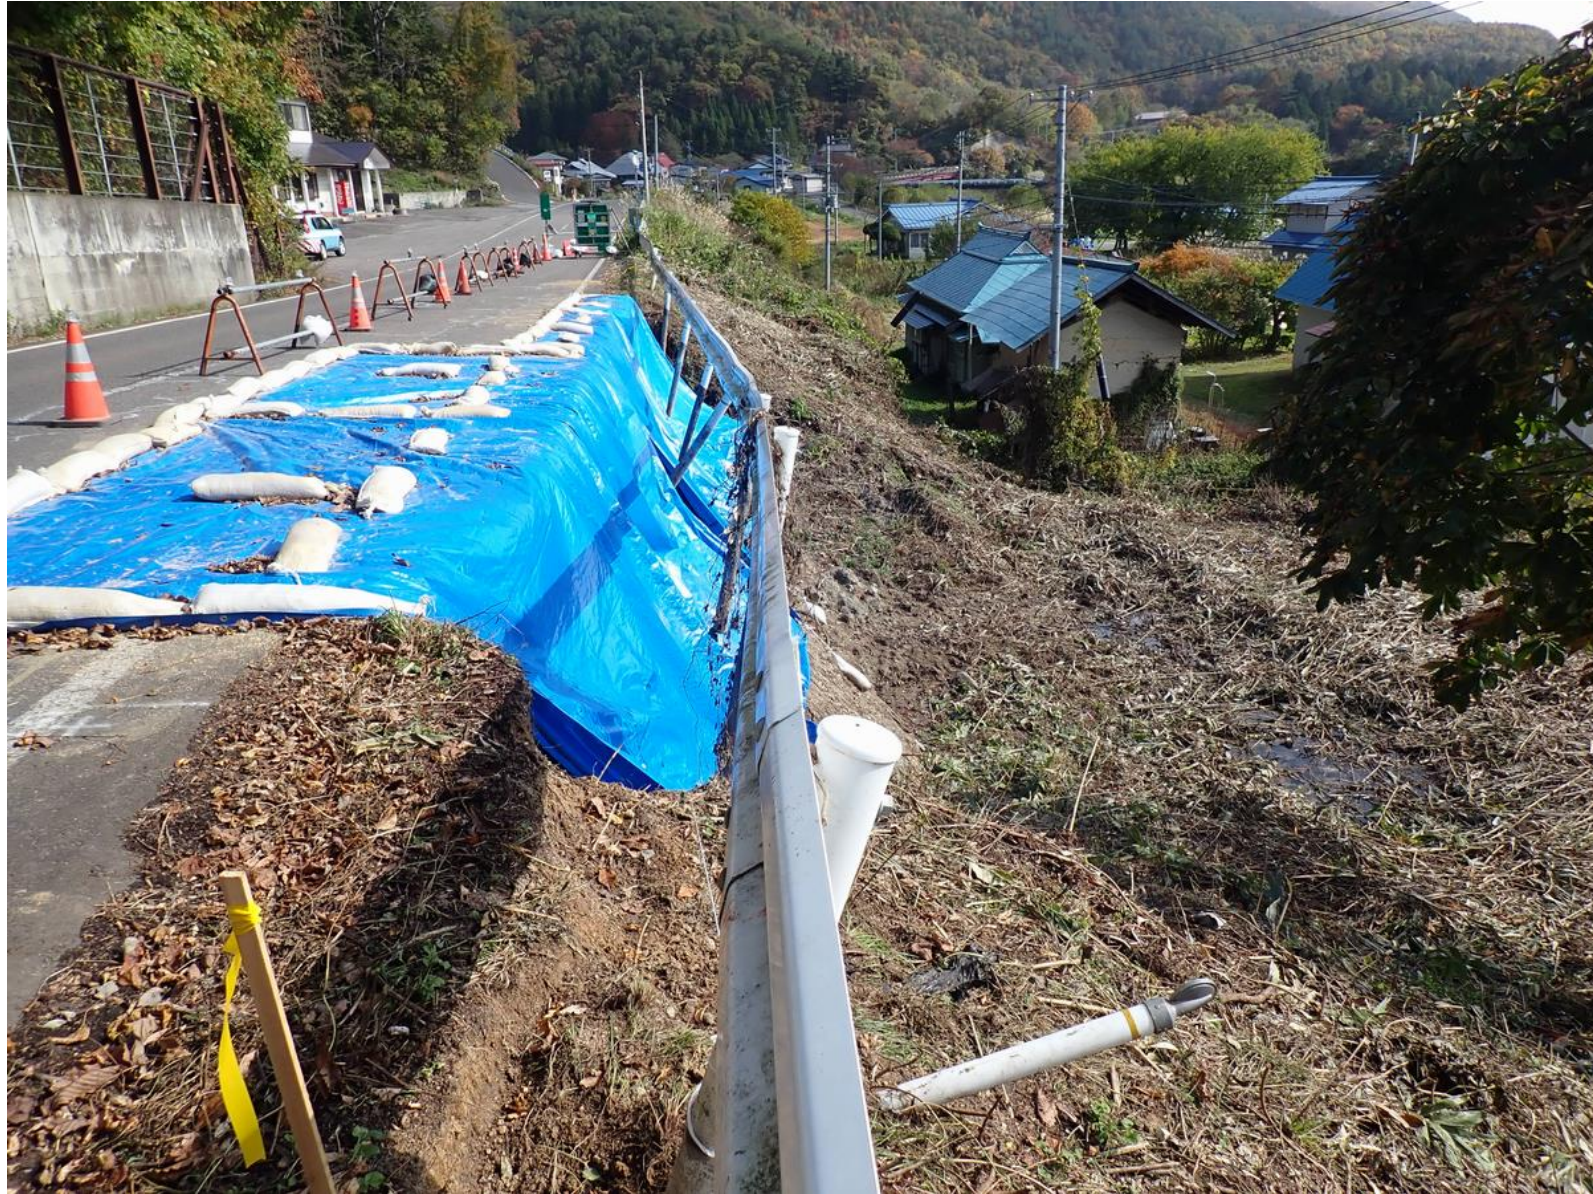
国道118号 路肩崩壊 (天栄村大字田良尾地区)

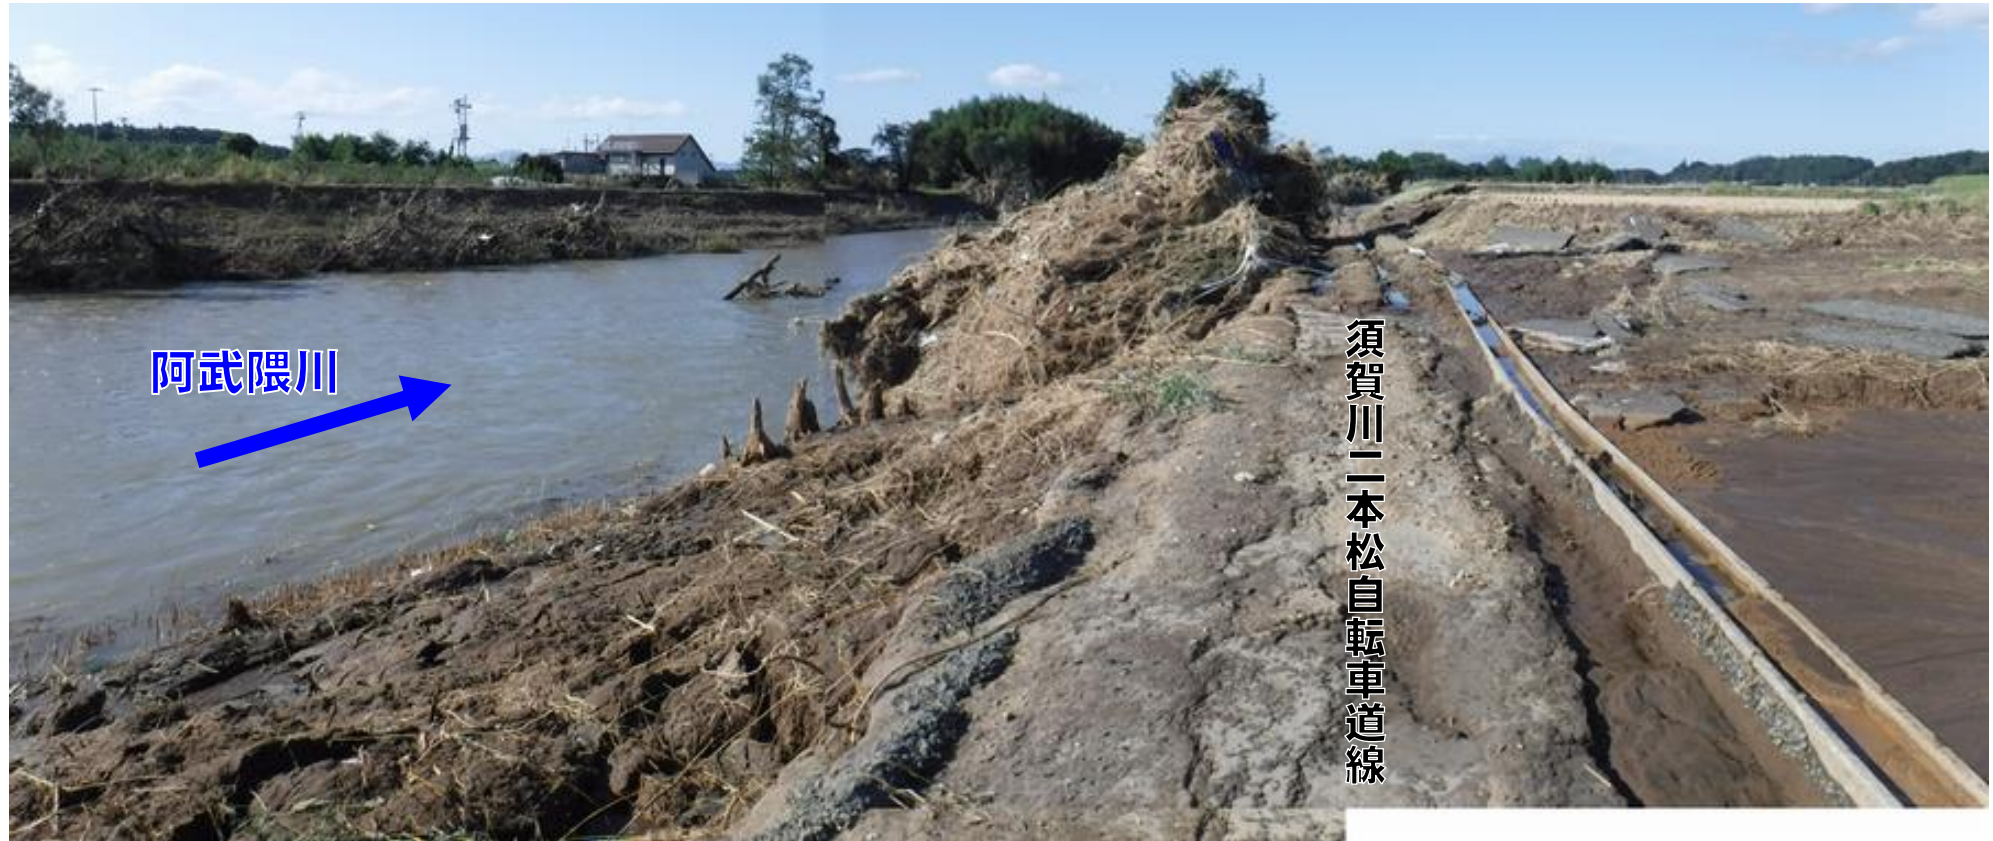
県道須賀川二本松自転車道線 道路崩壊（須賀川市田中地区）

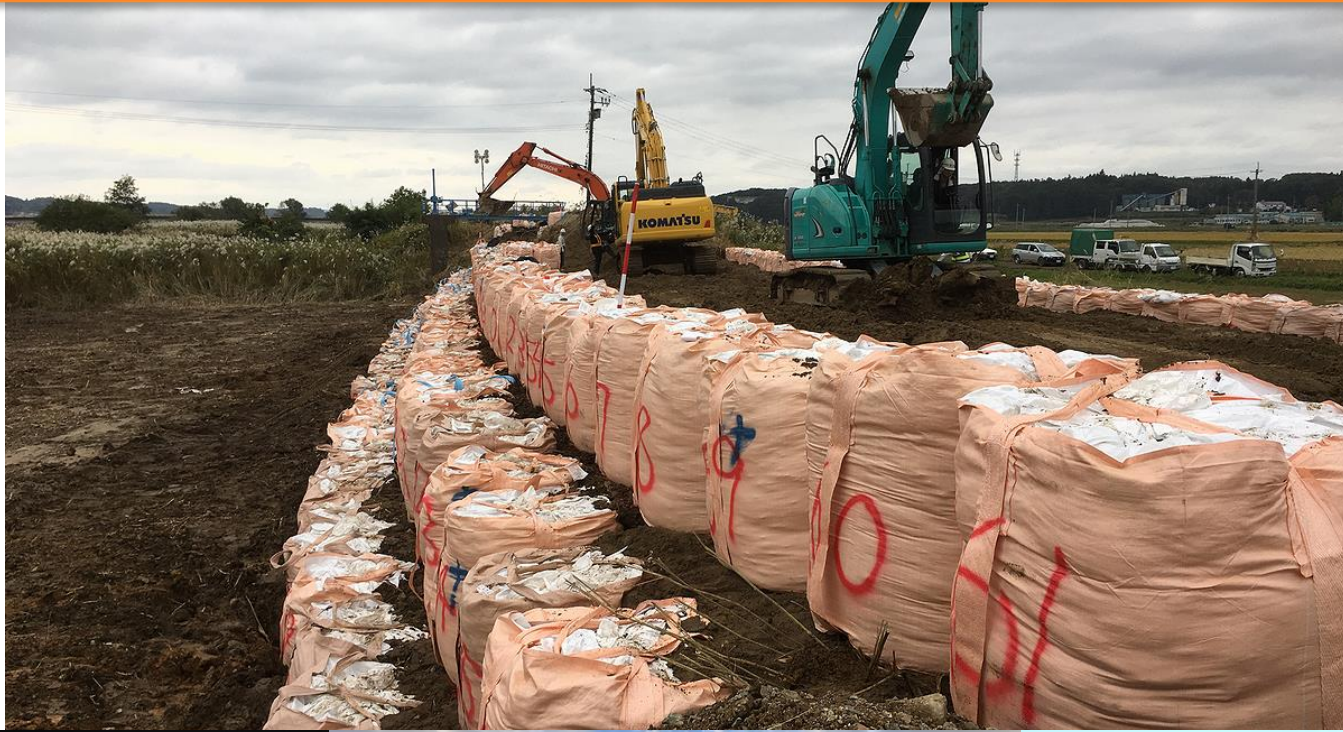
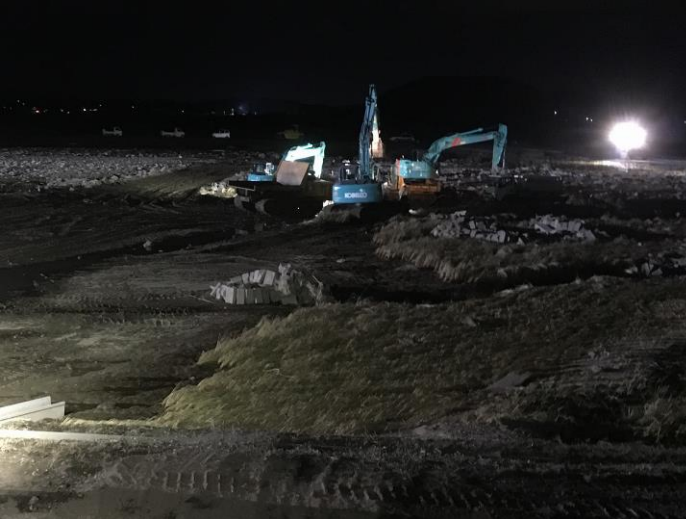
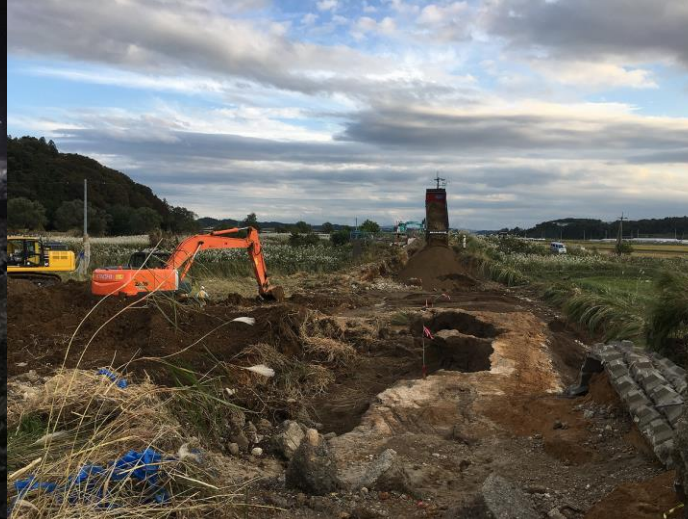
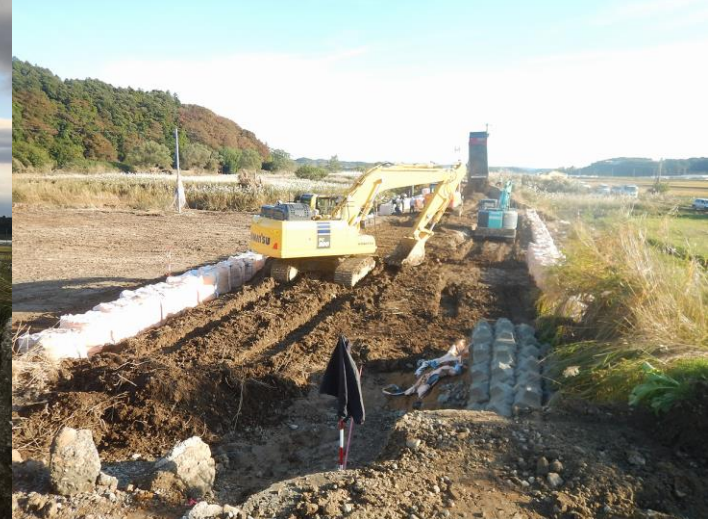
阿武隈川と鈴川の堤防決壊箇所への大型土のう設置（鏡石町河原地区）

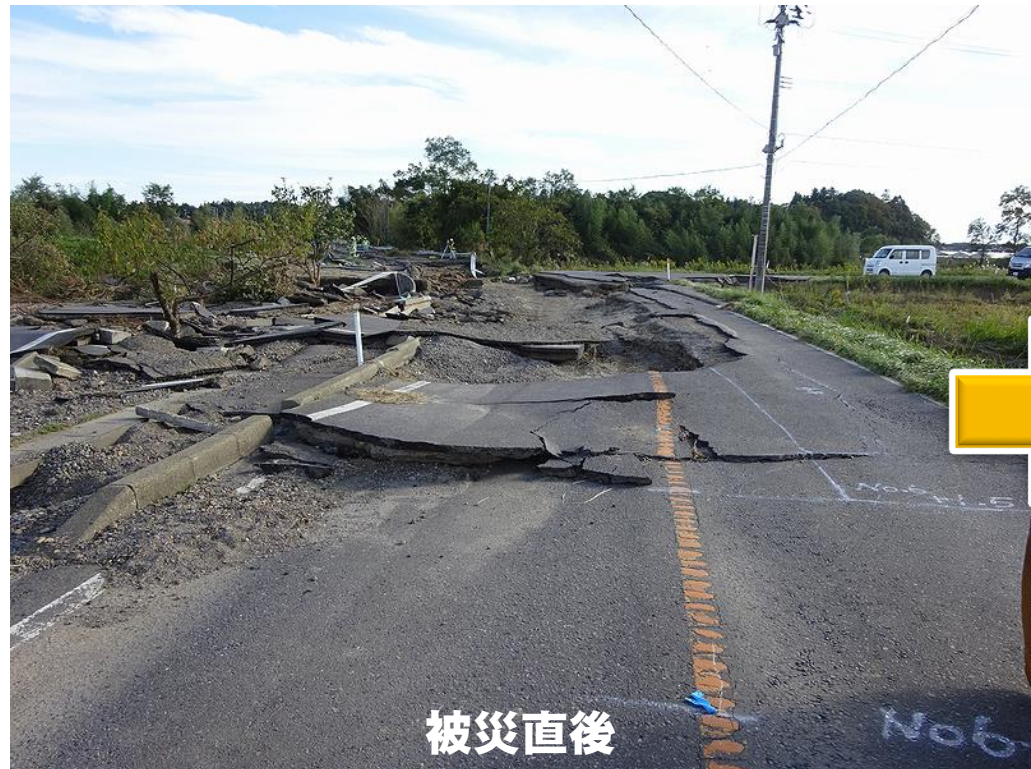
被災直後

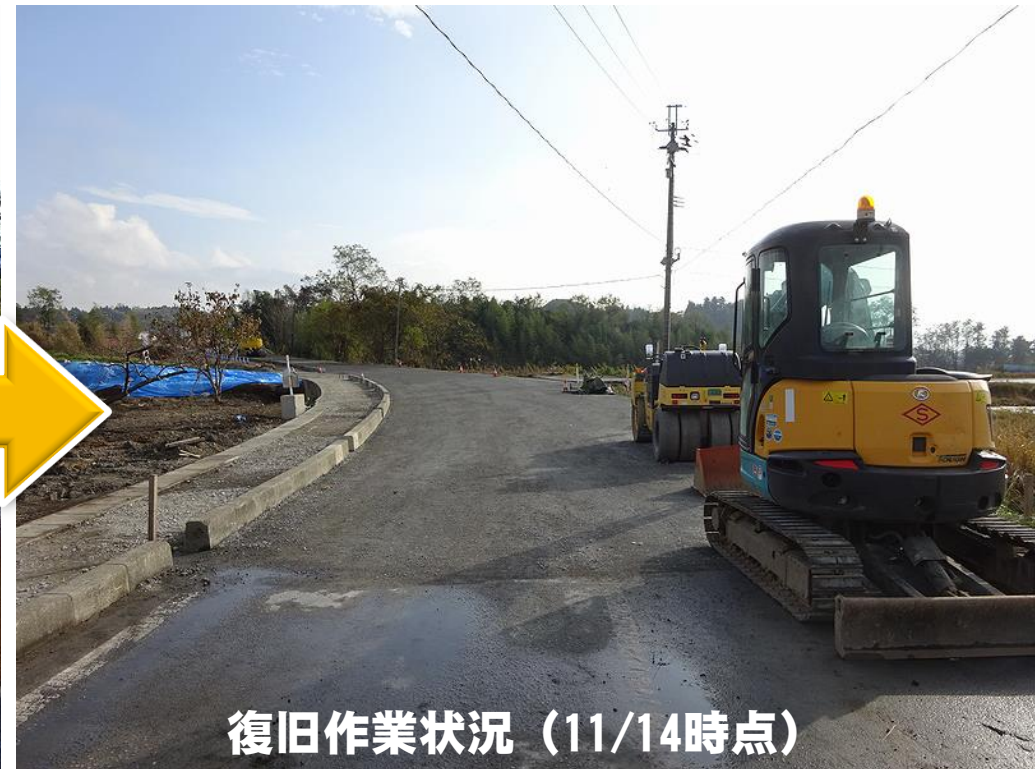
復旧作業状況 (11/14時点)
