県北浄化センターの被災について（第4報）

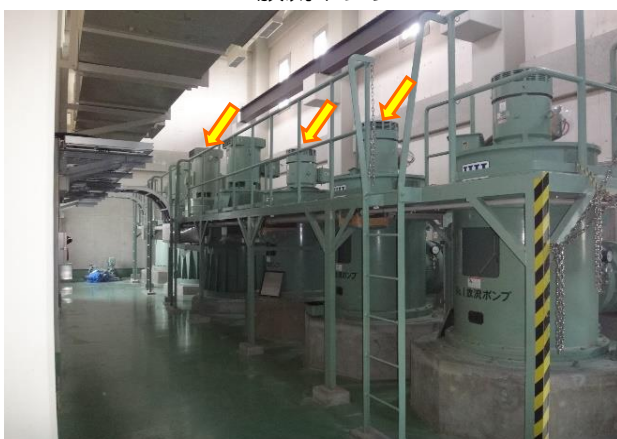
放流ポンプ

- 令和2年5月29日 放流ポンプ^{*3}が仮復旧しました。

※3 放流ポンプ：処理水の放流先である阿武隈川の水位が大雨等により上昇し自然流下による放流ができなくなった際に、強制的に処理水及び内水を揚水し放流するポンプ。

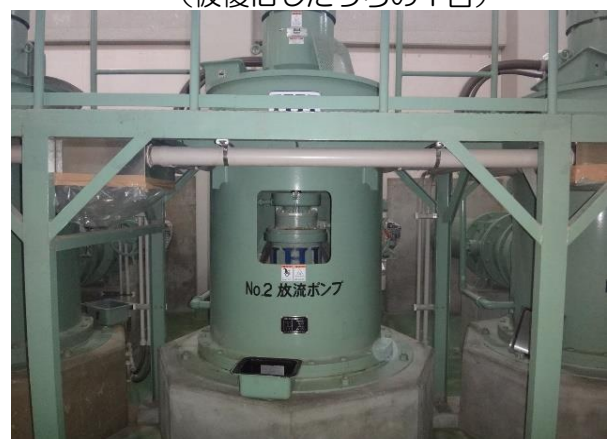
放流ポンプ
(仮復旧したうちの1台)
