## 県北浄化センターの被災について

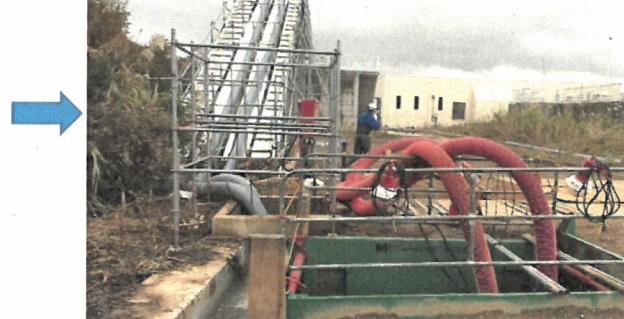
場内のマンホールから既存の水処理施設への仮設ポンプによる揚水状況(10/24)

- 緊急措置として塩素消毒による放流処理を開始しました。(10/15)
- 既存の水処理施設を利用した汚水の応急処理（沈殿+塩素消毒）を一部開始しました。(10/25)

- さらに下水処理の質を上げるため、[沈殿+生物処理<sup>※1</sup>+塩素消毒]ができるよう対策を進めます。
- 本復旧（最初沈殿池⇒反応タンク⇒最終沈殿池）に向け、準備を進めます。

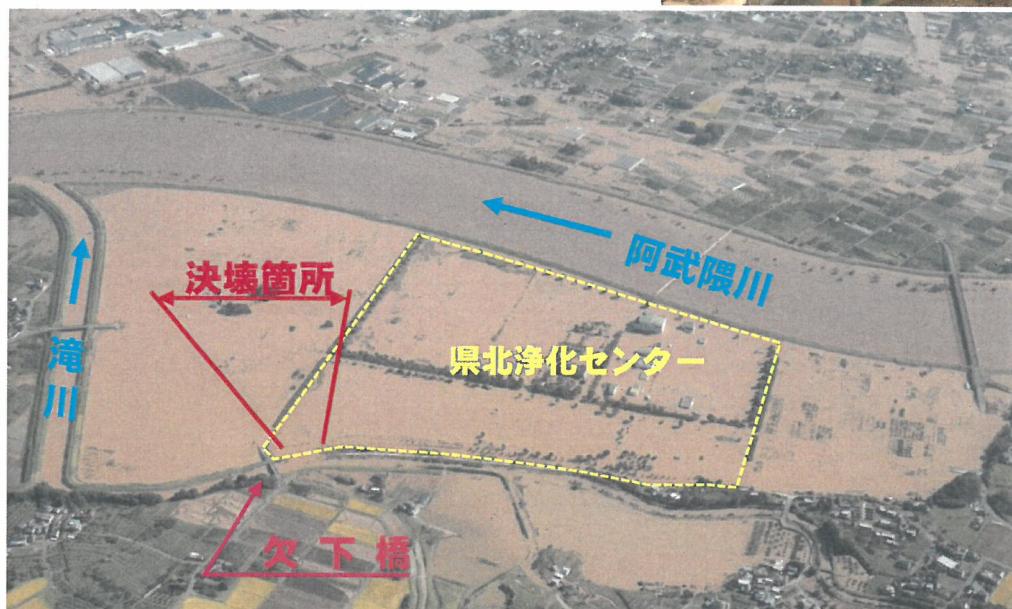
国見町徳江地内にある県北浄化センターは、台風19号降雨による滝川の決壊により水没し、10月13日より機能不全となり従来の下水処理ができない状況にあります。県北浄化センター周辺の皆様や下水道を利用している皆様には大変ご心配をおかけしております。

10月13日の水没状況

現在、復旧に向けて全力で取り組んでいるところですが、完全に復旧するまでには2~3年程度かかる見込みです。この間、段階的に下水処理の質を上げながら復旧工事を進めていく予定です。
