# 阿武隈川上流流域下水道県北処理区終末処理場「県北浄化センター」 令和元年東日本台風災害の記録

令和6年10月 福島県県北流域下水道建設事務所

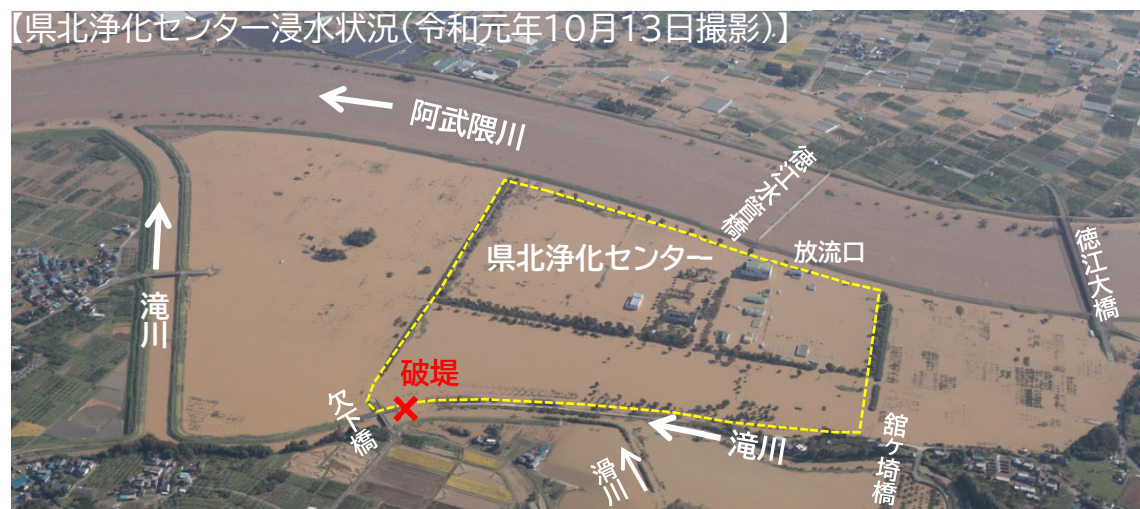
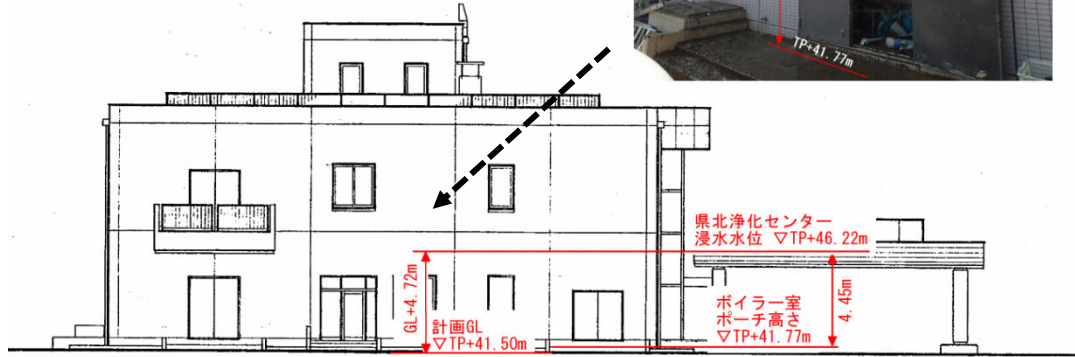
管理棟 立面図 (東側)

県北浄化センター浸水水位・浸水深  
 浸水水位: TP+46.220m  
 浸水深: GL+4.72m  
 (計画GL: TP+41.500m)

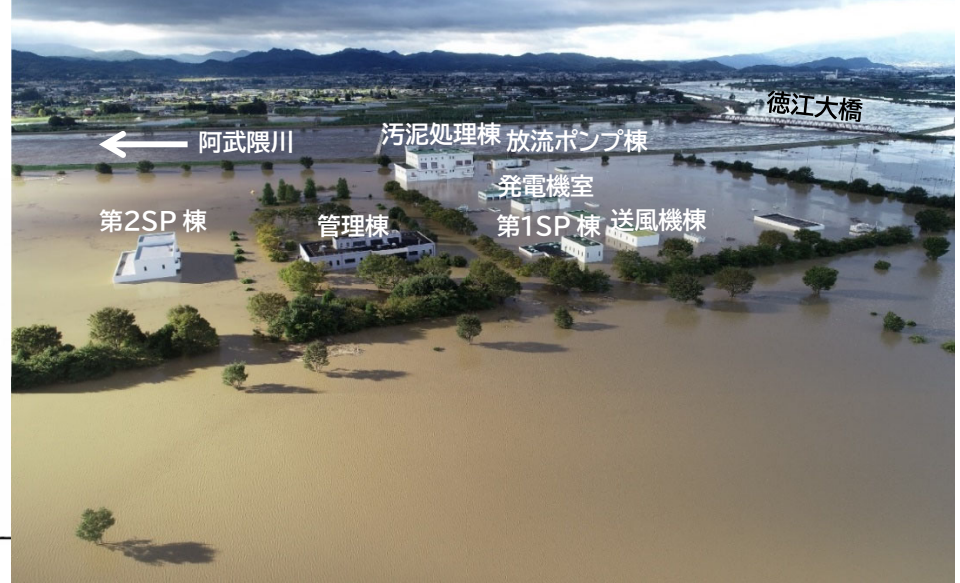
【県北浄化センター浸水状況(令和元年10月13日撮影)】

県北浄化センターは全域が約4.7m浸水し、地上1階まで全て水没、機械・電気設備が被災したため、処理場の機能が完全に停止しました。

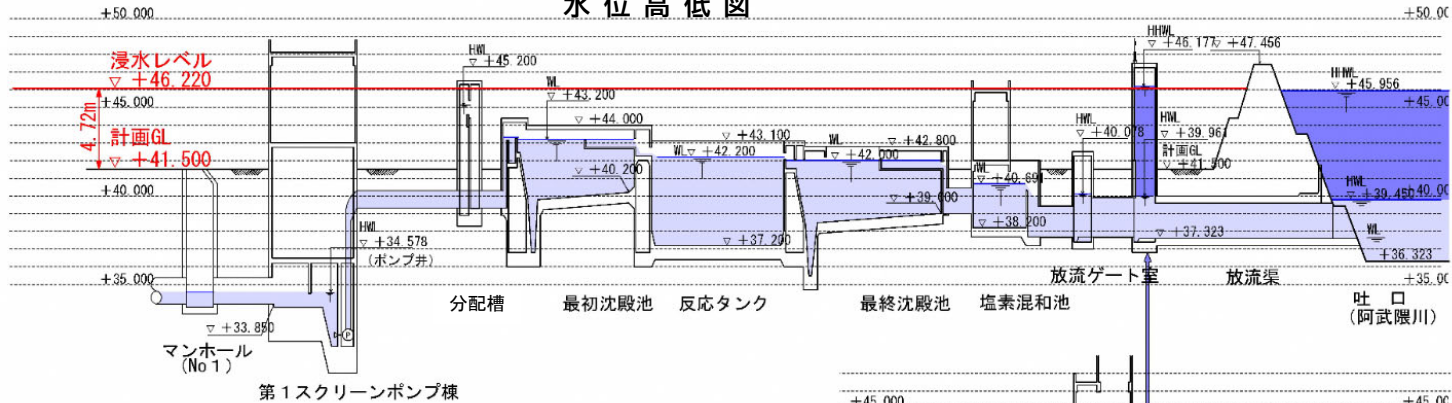
水位高低図

- ・HHL: 処理場運転停止水位+45.956mを基準にした時間最大汚水量時の水位
- ・HWL: 放流ゲート操作水位+39.450mを基準にした時間最大汚水量時の水位
- ・WL: // 日最大汚水量時の水位

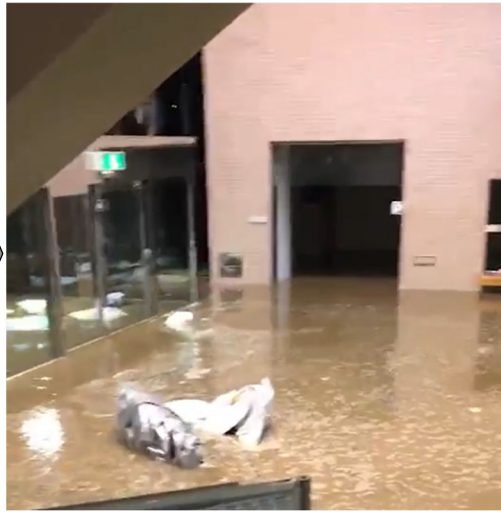
【10月13日午前2時30分頃】

県北流域下水道建設事務所が状況を確認しに現地に向かい、2時30分頃、滝川が決壊し氾濫水が県北浄化センターに流入していることを確認しました。河川管理者(福島県保原土木事務所)も把握していましたが、なすすべのない状況であり、3時頃、県北浄化センターは電源喪失しました。

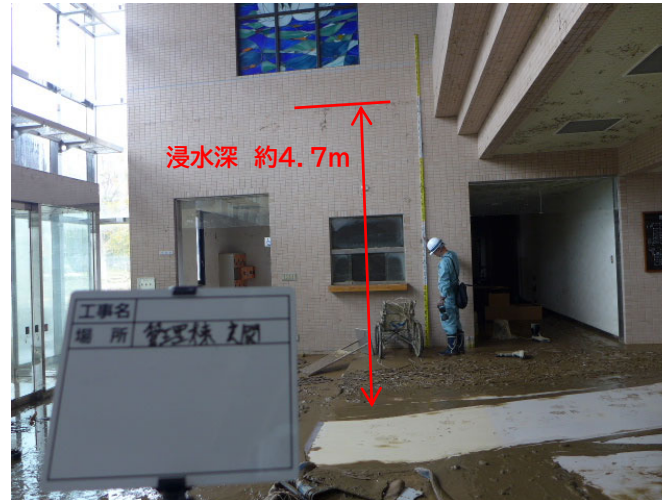
【管理棟玄関 10月15日】

県北浄化センターの浸水解消のため、10月13日に国及び建設業者にポンプによる排水を依頼し、配置や分担等を調整し10月14日から排水作業を開始、10月15日にポンプによる排水作業を完了しました。同日、放流口から阿武隈川への自然流下による排水を再開しました。

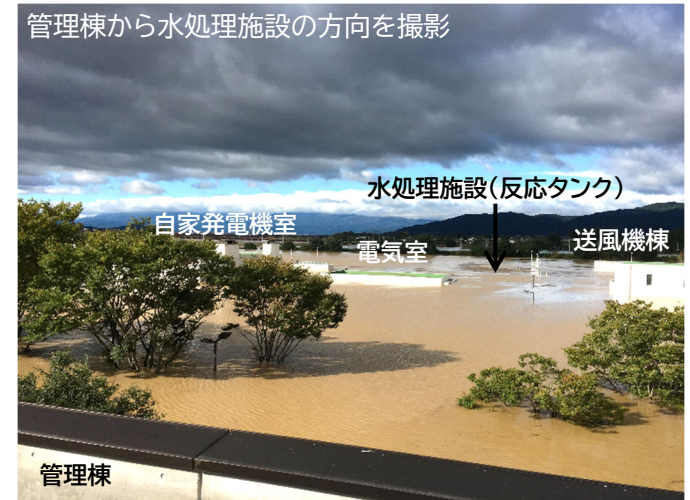
【10月13日午前8時30分頃】

10月13日(日)8時頃から、管理棟の屋上からピックアップされる形で、県警のヘリコプターによる救助が始まり、午前中のうちに14名全員の救助が完了しました。

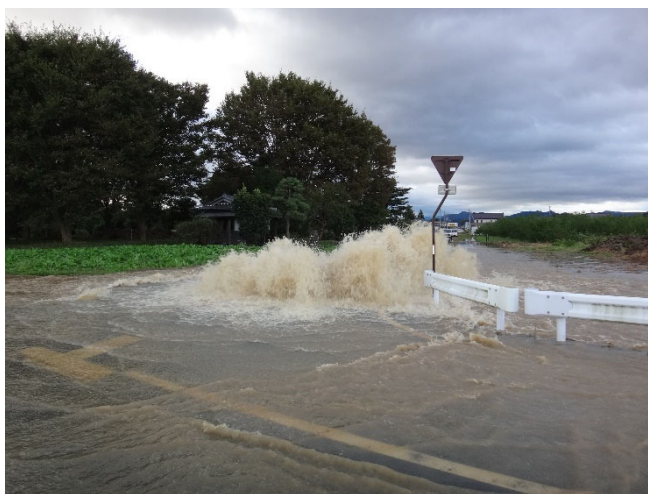
【右岸幹線 No.38 マンホール溢水状況】

13日の明け方には県北浄化センターは全域が約4.7m浸水しており、流れる先のない下水は幹線管渠のマンホールから溢れ出しました。

緊急の対応として、土のう、カラーコーン、バリケード等を設置して第三者の安全確保と、周辺への流出防止を図りました。

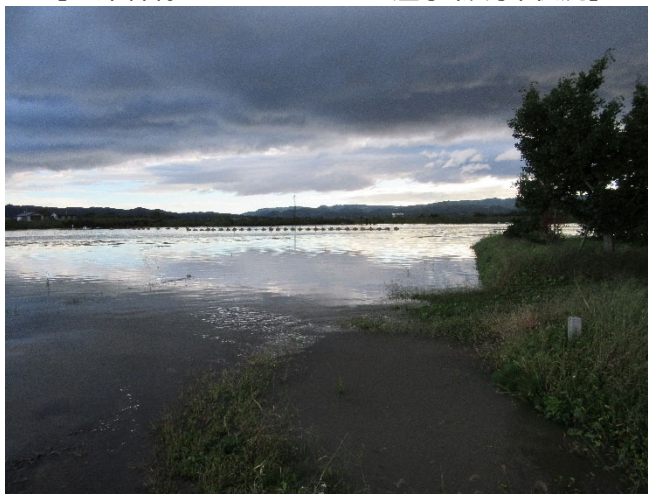
【左岸幹線 No.7マンホール溢水(浸水)状況】

10月13日(日)0時過ぎ、幹線管渠のマンホール(特に地盤高が低い左岸幹線 No.7 マンホール、No.8 マンホール)からの溢水を防ぐため、県北浄化センターの場内にある左岸幹線 No.0 マンホール、No.1 マンホールの蓋を開け、溢水したとしても場内の排水側溝に流入するよう備えました。

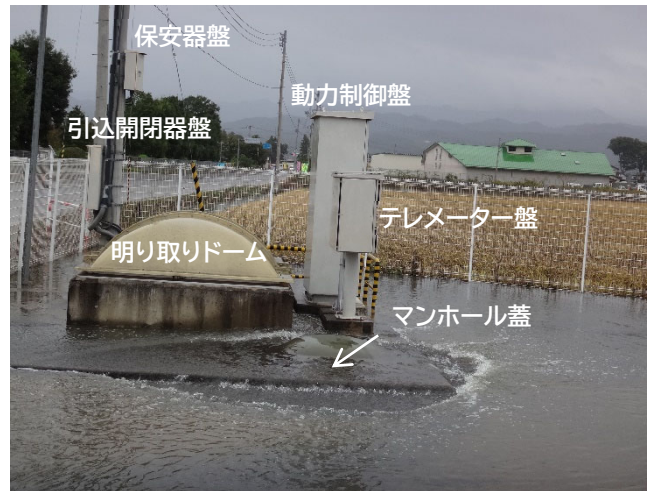
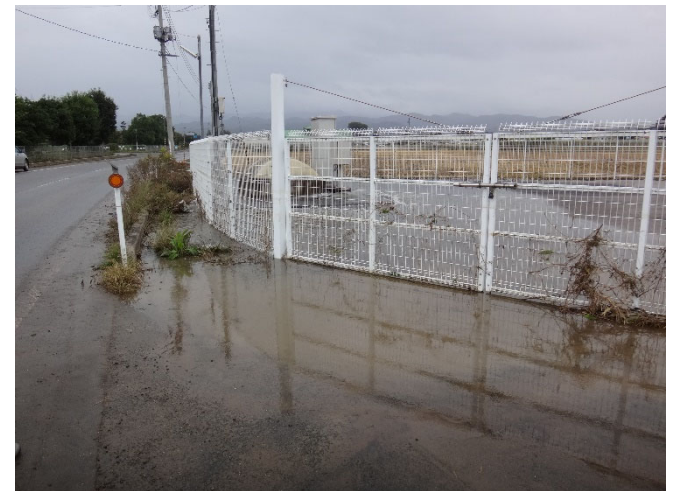
【梁川中継ポンプ場(梁川幹線 No.1 マンホール)溢水状況】

梁川中継ポンプ場は、阿武隈川に架けた水管橋(徳江水管橋)により下水を圧送して県北浄化センターに流入させるためのポンプ場でしたが、令和元年東日本台風のちょうど7か月前(平成31年3月12日)に、阿武隈川の川底の下を横断する管渠で、県北浄化センターに自然流下する右岸幹線が全線供用開始したことから、ポンプ場としての運用を廃止し、幹線管渠のマンホールとして供用を続けている施設です。

ポンプ場としての運用は廃止していましたが、ポンプ設備はまだ撤去していませんでしたので、水位を下げるため、ポンプを稼働し、県北浄化センターへ圧送することを試みました。(圧送された先の第1SP棟流入渠で溢水させ、場内を流れ放流口から阿武隈川へ排水)

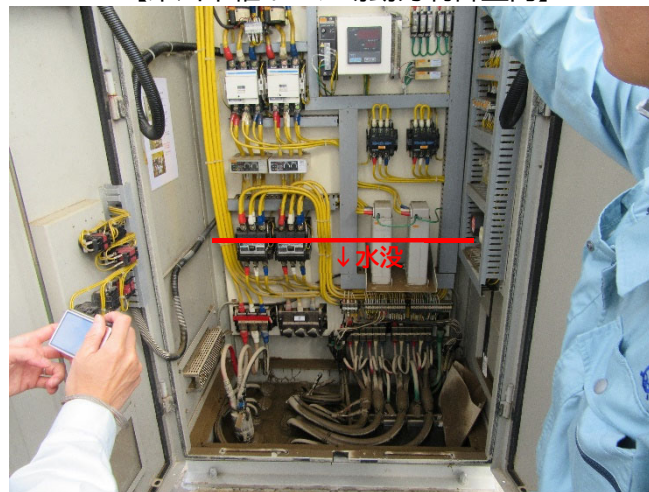
【梁川中継ポンプ場動力制御盤内】

半分水没した動力制御盤については、電気工事会社の「経験上、洗浄・乾燥し、絶縁が良ければ動くと思う」との助言を頼りに、時間がないうえに洗浄はしませんでした。乾燥し、絶縁抵抗に問題がないことを確認し操作したところ、ポンプを稼働させることができました。(姑息的な対応として行ったものであり、その後、水没した部品の交換を実施。)

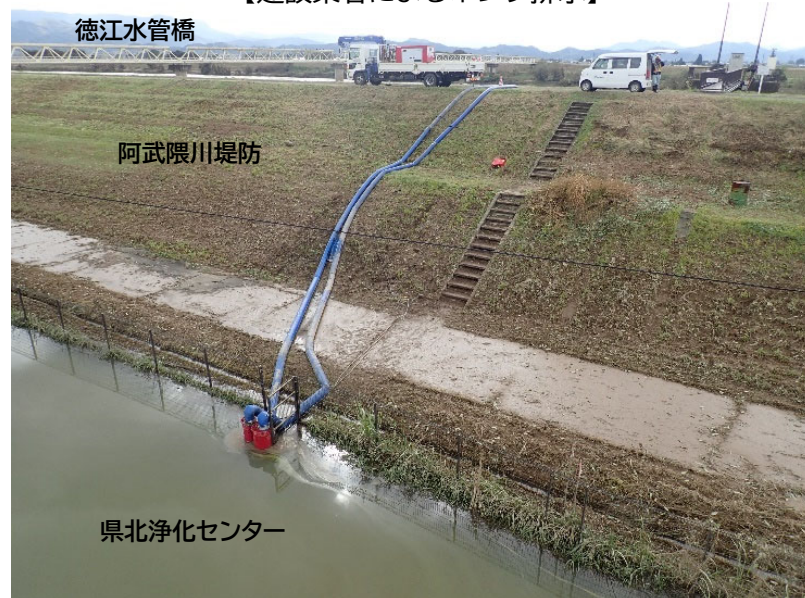
【建設業者によるポンプ排水】

県北浄化センターは放流ポンプ棟により阿武隈川へ放流するようにした状態<sup>[次頁参照]</sup>で被災しており、自然流下では排水できず、ポンプ排水しなければ浸水が解消されない状況でした。

そのため、浸水直後から国(リエゾン<sup>[7]</sup>)及び建設業者(県北流域下水道建設事務所が災害時の応援協定を結んでいる福島県建設業協会県北支部)にポンプによる排水を依頼しました。

14日から、一部は夜間も継続して排水作業を行い、15日に地上部の浸水を解消、ポンプによる排水作業を完了しました。

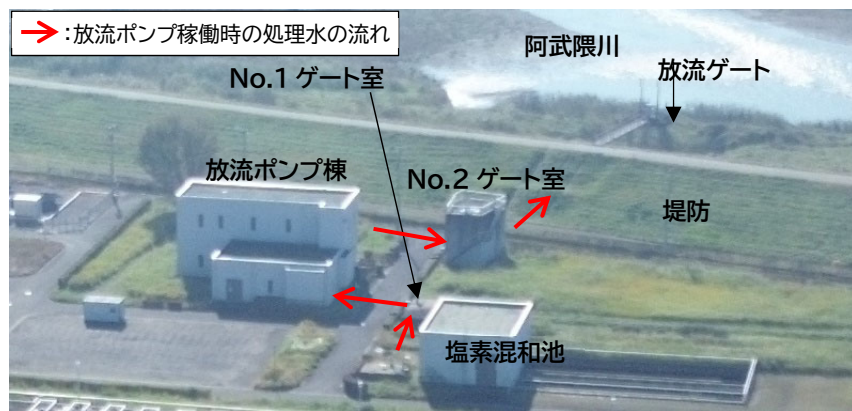
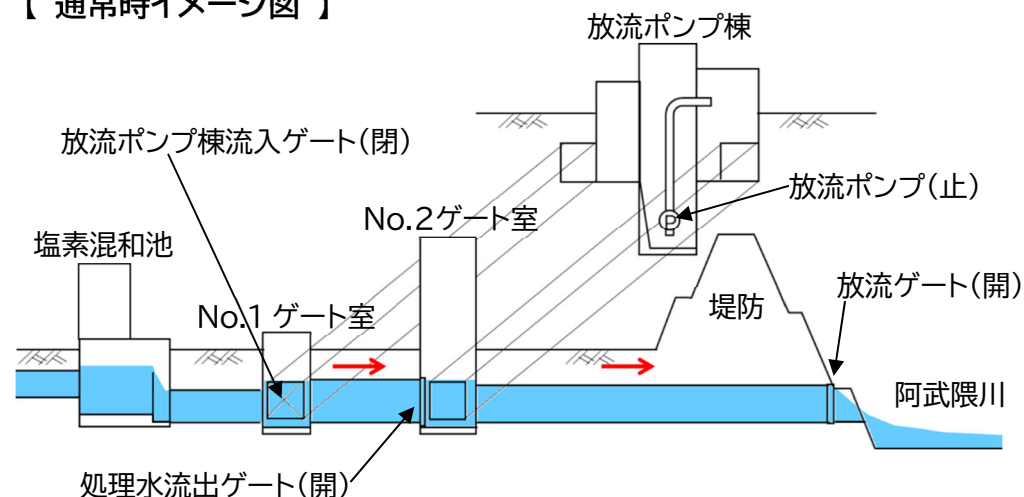
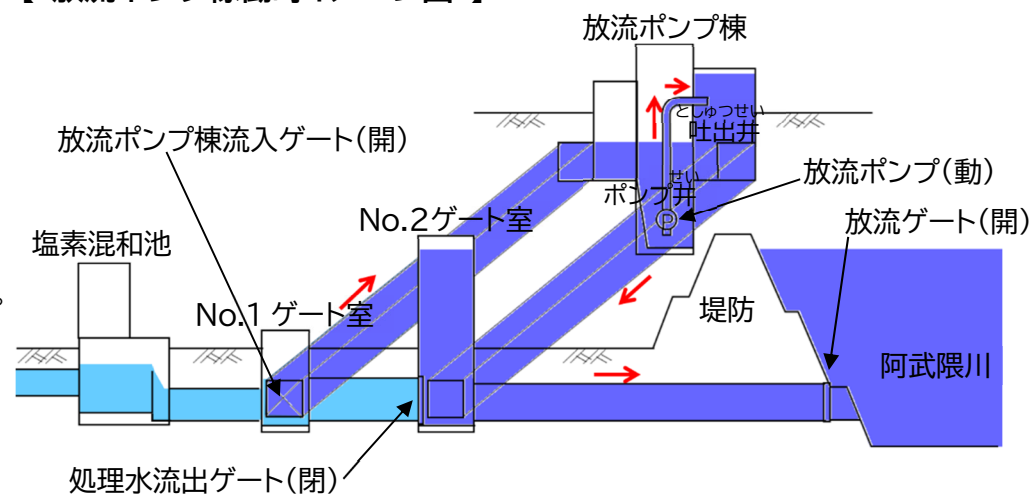
### 【 放流ポンプ棟により阿武隈川へ放流する仕組み 】

阿武隈川の水位が上昇しても、逆流させることなく、処理水を放流できるようにする施設が放流ポンプ棟です。

- ① 放流ポンプ棟流入ゲートを開け、放流ポンプ棟のポンプ井に処理水を流します。
- ② 処理水流出ゲートを閉じ、阿武隈川からの逆流を防ぎます。
- ③ 放流ポンプを稼働します。
- ④ 処理水を放流ポンプ棟のポンプ井から吐出井に汲み上げます。
- ⑤ 処理水の水位を高くすることで、水頭差<sup>[8]</sup>により、阿武隈川に放流します。

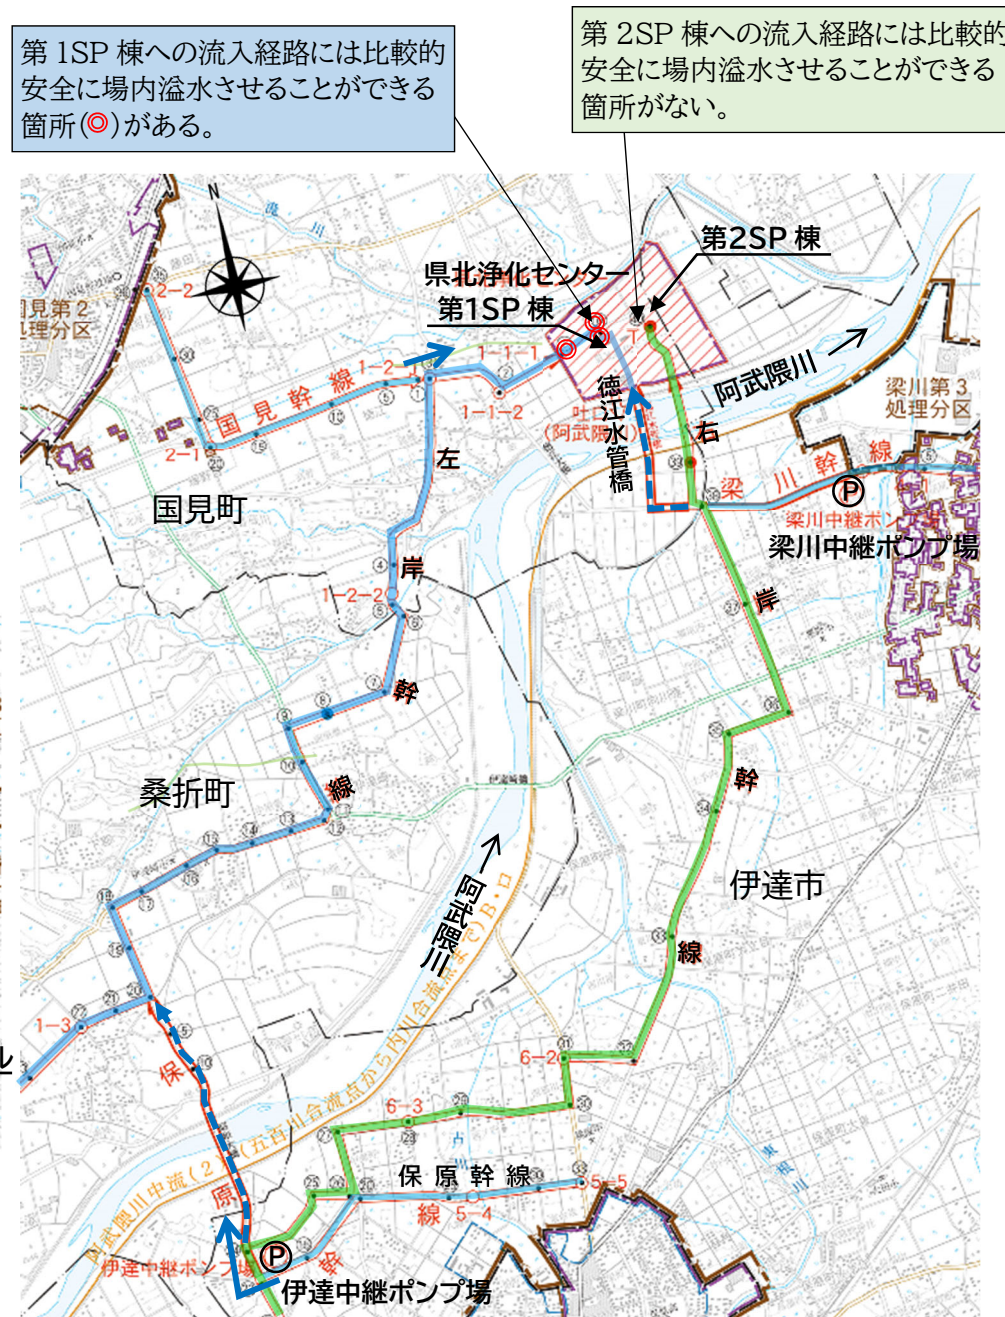
県北浄化センターへの流入経路は、左岸幹線から第1SP棟、右岸幹線から第2SP棟の2経路でした。

左岸幹線から第1SP棟への流入経路には、場内で溢水させ、場内の排水側溝に流し放流口から阿武隈川へ排水することができる箇所(左岸幹線 No.0 マンホール、No.1 マンホール、第1 SP 棟流入渠)がありましたが、右岸幹線から第2SP棟への流入経路にはそのような対応ができる箇所がなく、また、ポンプで汲み上げるにも、左岸幹線が地下約8mの深さにあるのに対し、右岸幹線は深さ約16mと、より汲み上げに労力を要することから、右岸幹線ではなく左岸幹線からの流入に切替えることとしました。

14日14時頃、右岸幹線の上流端であるNo.1分岐マンホールにおいて、左岸幹線に流下させるゲートを全開、右岸幹線に流下させるゲートを全閉にしました。

14日15時頃、非常時に備えたネットワークの二重化施設であり、平時は停止している伊達中継ポンプ場を稼働し、保原幹線から右岸幹線への自然流下ではなく、左岸幹線への圧送に切替えました。

15日15時頃、10頁に記述のとおり、ポンプ場としての運用を廃止していた梁川中継ポンプを稼働し、右岸幹線を自然流下ではなく、第1SP棟に圧送する流入経路に切替えました。

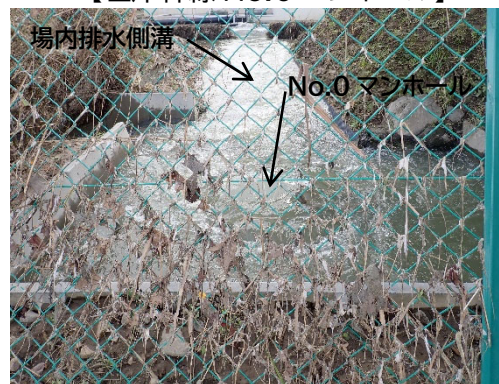
【左岸幹線 No.0 マンホール】

左岸幹線 No.0 マンホール、No.1 マンホール、第1SP棟流入渠からの溢水は、既存の場内排水側溝を流れ、放流口から阿武隈川に排水されるようになっていましたが、場内の浸水が解消されても、排水側溝には土砂が残りました。

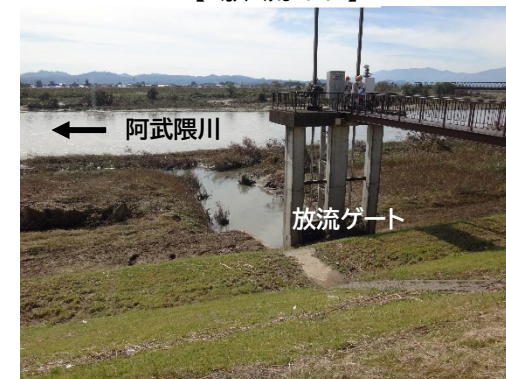
【放流口】

15日 10 時頃、処理水流出ゲート<sup>[12頁参照]</sup>を全開、放流ゲートを全開にし、放流口から阿武隈川への自然流下による排水を再開し、緊急措置<sup>[21頁参照]</sup>として固形塩素及び液体塩素を投入し、塩素消毒を行いながら排水しました。

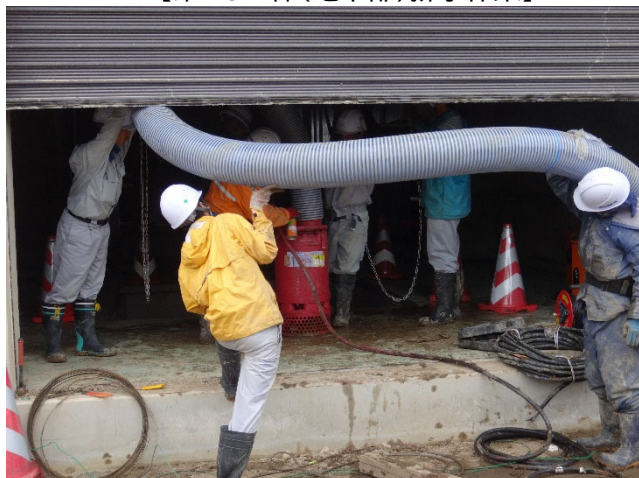
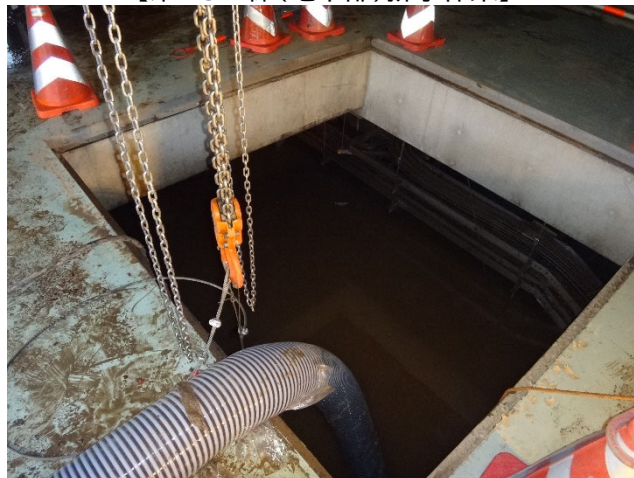
【第2SP棟(地下部)排水作業】

10月15日に県北浄化センターの地上部の浸水は解消しましたが、地下部の水没は解消できていないため、17日から地下部のポンプによる排水作業を開始しました。

10月20日に第2SP棟の排水を完了し、11月11日に第1SP棟、汚泥濃縮タンク、放流ポンプ棟まで完了、12月16日に県北浄化センターの地下部のポンプによる排水作業を完了しました。

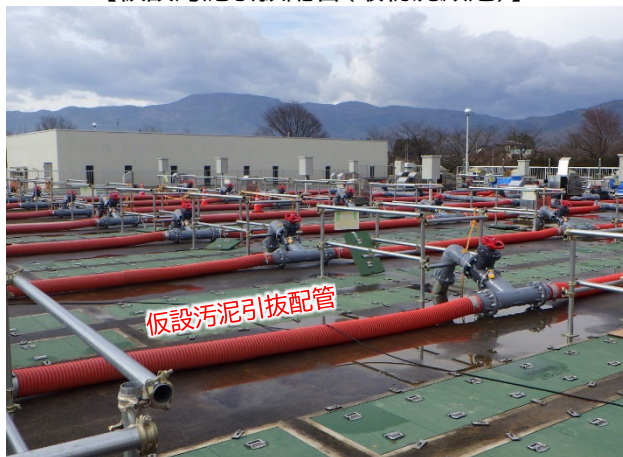
【仮設汚泥引抜配管(最初沈殿池)】

当時は腐敗した汚泥が堆積していたため、引き抜き用のホースを入れるのが困難であり、腐敗汚泥をスコップで掘り、なんとかホースに入れても、沈殿している濃い汚泥分が引き抜けず、うまく汚泥を回収できない状況でした。

- ①最初沈殿池で沈殿した汚泥を最初沈殿池の槽の上から仮設汚泥引抜ポンプで引き抜く。
- ②引き抜いた汚泥を重力濃縮タンクへ移送し、汚泥を沈降・濃縮させる。
- ③重力濃縮タンクから濃縮汚泥引抜ポンプで濃縮汚泥を引き抜く。
- ④引き抜いた濃縮汚泥を、仮設脱水機で脱水する。

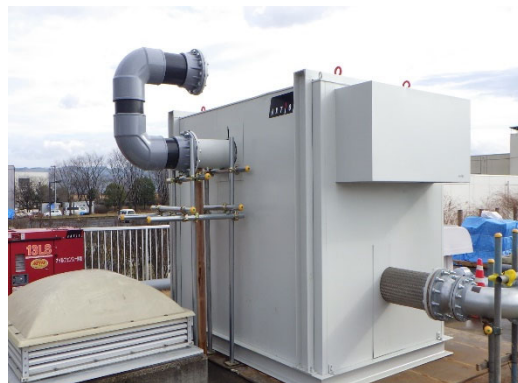
【仮設送風機】

最初沈殿池の汚泥引抜ポンプを無注水での運転のため冷却できず、長時間連続運転できないこと、仮設送風機の出力不足による反応タンクへの送風量の不足など課題が多くありましたが、施設の管理方法の変更や、応急復旧設備の増設や改造(仮設送風機の増設、汚泥引抜ポンプへの注水など)を進めることで、放流水質が徐々に改善していきました。

被災から57日後の12月9日から、12池ある反応タンクのうち3池で仮設送風機により生物処理ができるようにして簡易生物処理を開始しました。

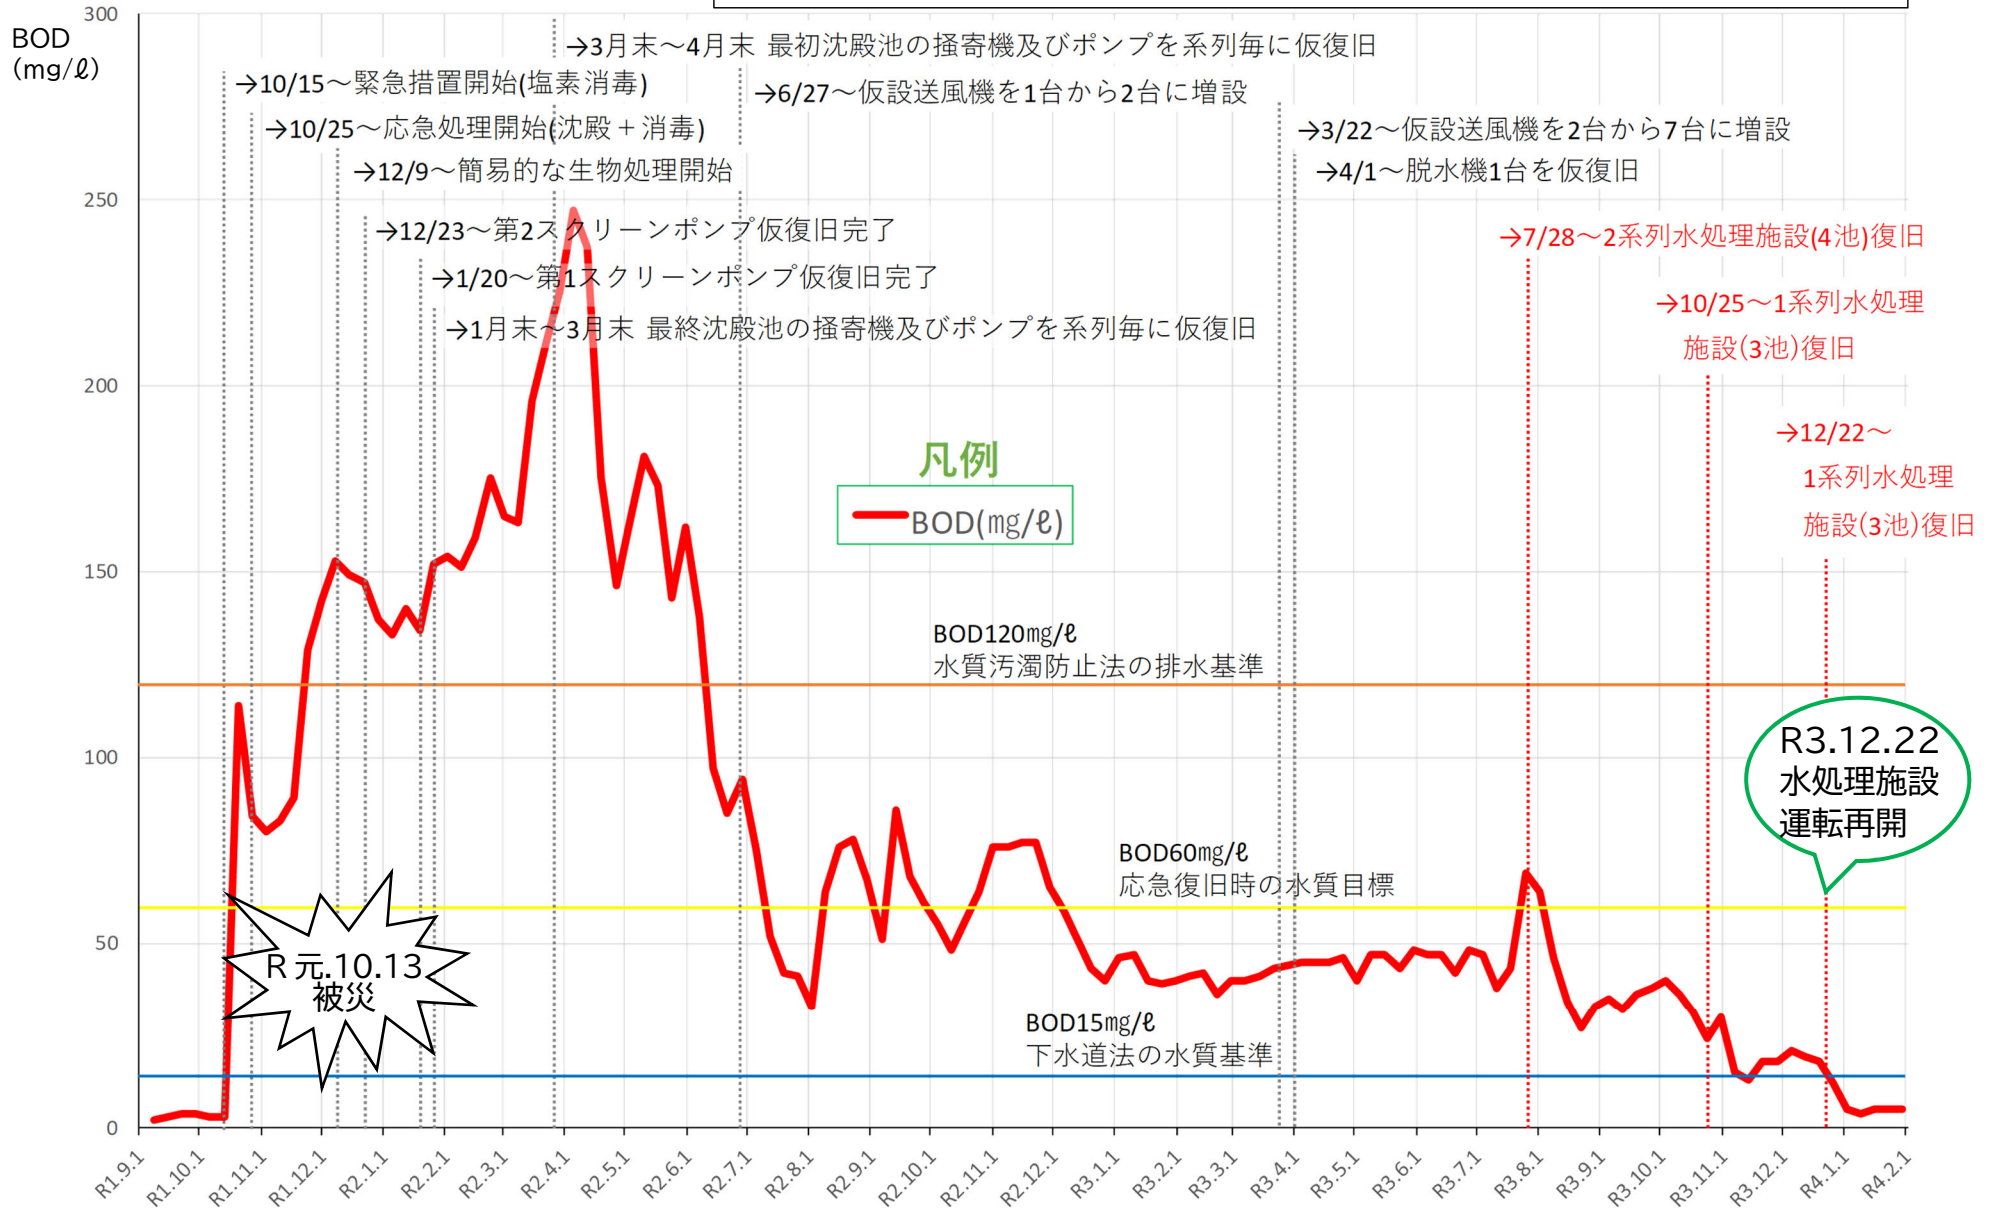
放流水が下水道法で定める水質基準BOD15mg/ℓ以下で安定するようになった令和4年1月末まで、阿武隈川の下流の関係者(河川国道事務所、宮城県、下流の市町村など)に定期的に放流水質を報告

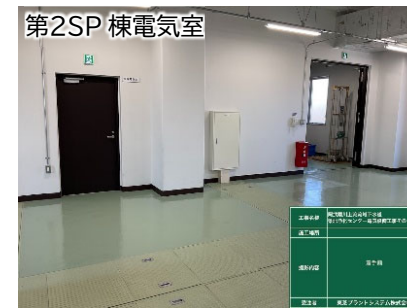
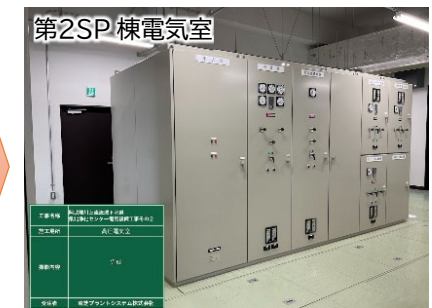
令和6年9月 受変電設備の高所化(短期計画)完了

第2SP棟2階電気室に受変電設備を整備し、管理棟1階電気室での受電から、第2SP棟2階電気室での受電に切替え

令和4年1月に、計画規模<sup>[13]</sup>を年超過確率1/150<sup>[14]</sup>とし、対策浸水深をGL+5.8m(被災浸水深であるGL+4.72mよりも大)とした耐水化計画を策定し、災害復旧完了後の令和4年度から、最優先施設として位置付けた第2SP棟の耐水化工事に着手しました。
