福島第一原子力発電所雨水受けタンク
天板部からの元請社員転落による
死亡災害について

平成27年2月5日

東京電力株式会社
福島第一原子力廃炉推進カンパニー

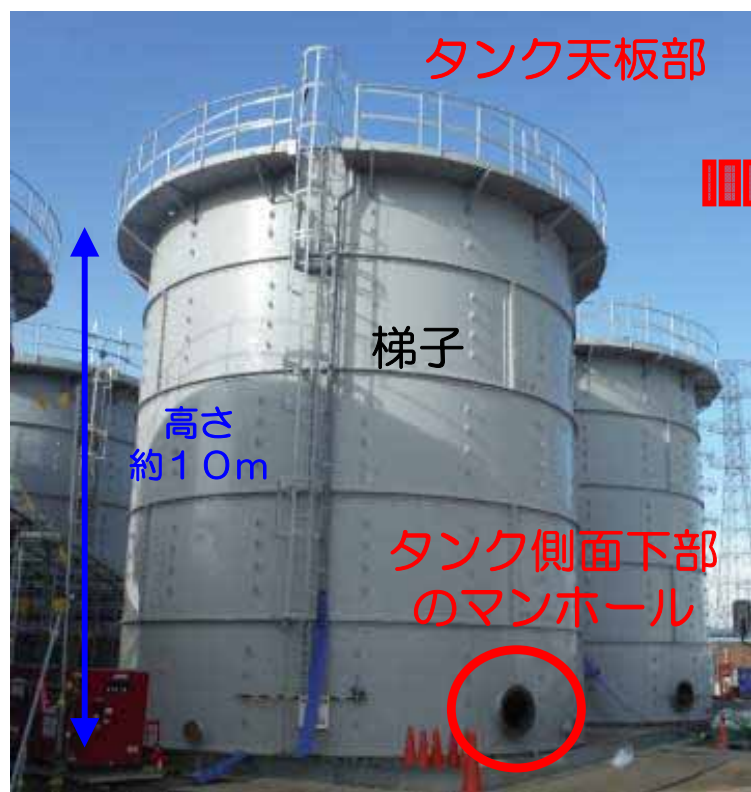
雨水受けタンクNo. 2

被災者 : 50代男性

被災状況 : 左気胸、左4・5・6肋骨骨折、右恥座骨骨折、不安定型骨盤骨折、左大腿部転子部骨折（ER医師による診察）

装 備 : タイベック、全面マスク、ヘルメット、安全短靴、手袋（綿手・ゴム手2重）安全帯装備
