1,000tノッチタンクから3号タービン建屋への 移送ホースからの漏えい事象について

平成 27年 6月23日

東京電力株式会社
福島第一廃炉推進カンパニー
福島第一原子力発電所

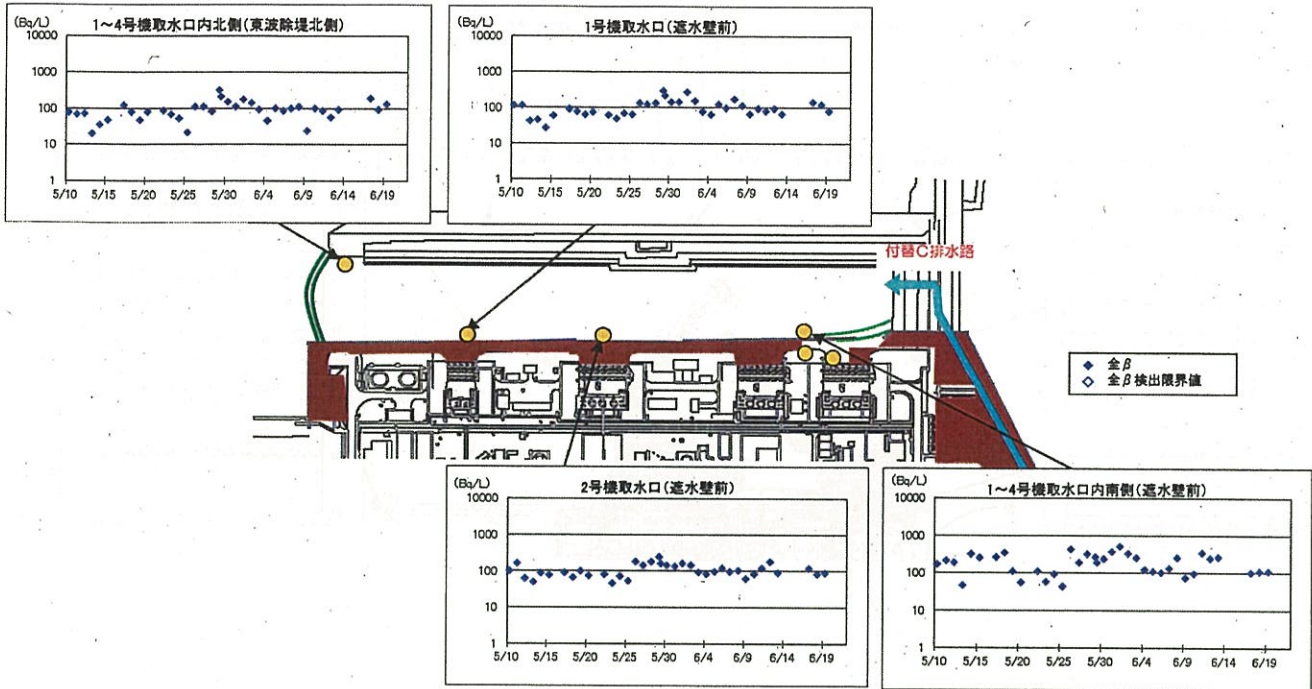
➤ モニタリング結果 (1~4号機取水口付近)

※ 海側遮水壁外側の調査点のみ記載

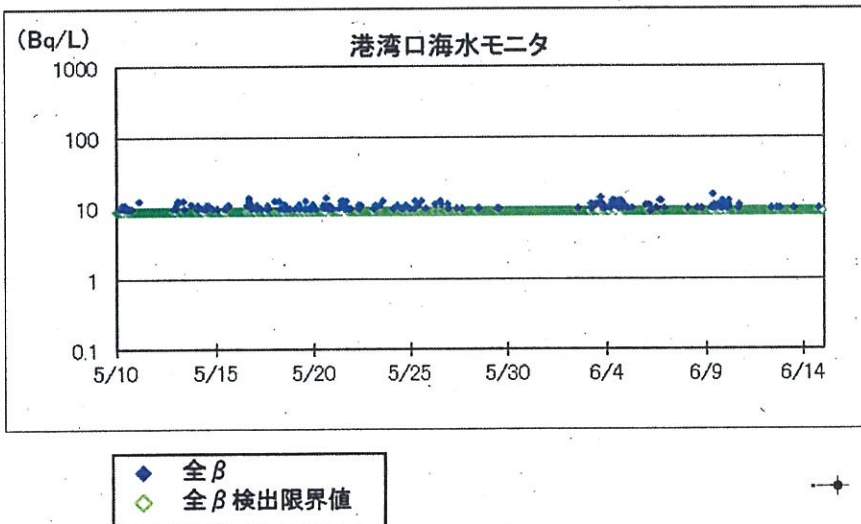
▶ モニタリング結果 (港湾口海水モニタ)

(注) 全β放射能の値は、海水中に含まれている天然核種であるカリウム40(十数Bq/L)の影響を受けております。

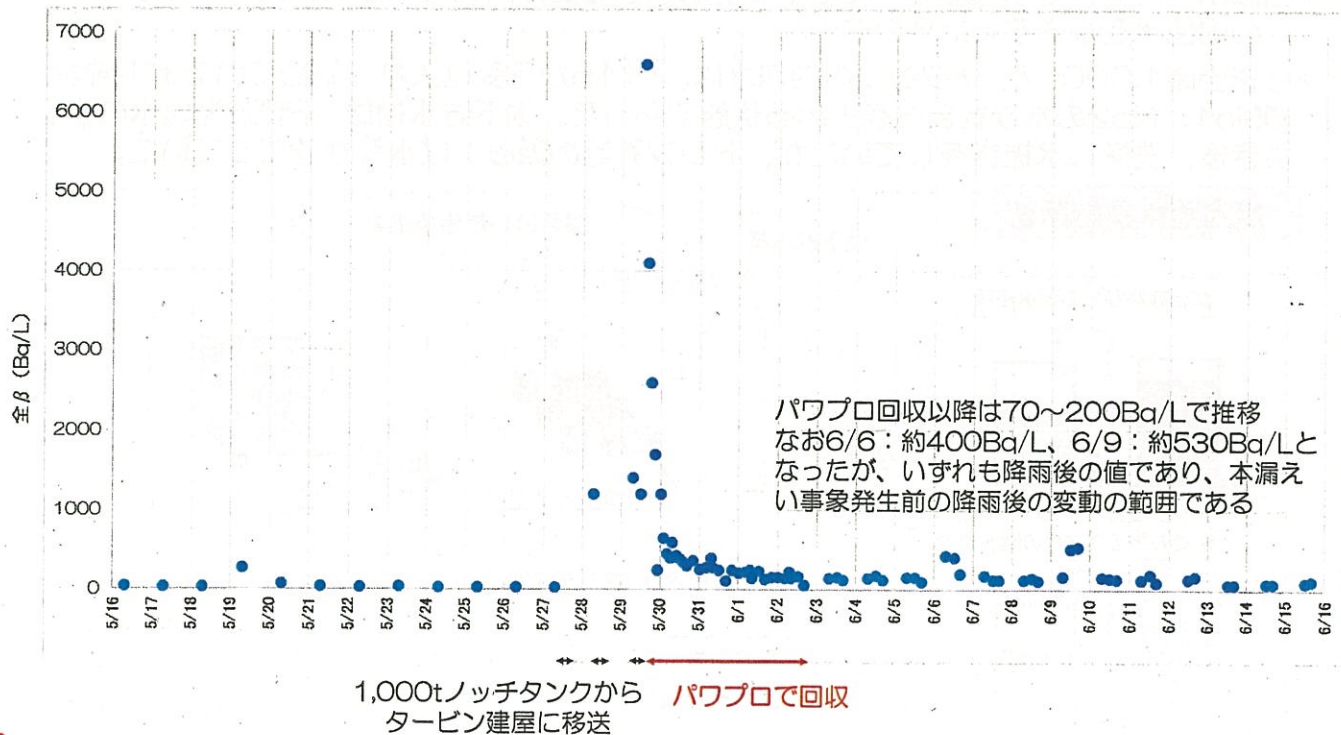
➤ モニタリング結果 (K排水路出口)

- K排水路出口の濃度が通常範囲である 200Bq/L 以下で安定していること、および発見された側溝 (K-4-2およびK-4-3) 汚染水の回収が完了したことから、回収作業を終了。土嚢についても6/3に撤去を実施。
- 回収した汚染水量は約 930m^3 、放射エネルギーは約 $1.7 \times 10^9 \text{Bq}$ 。

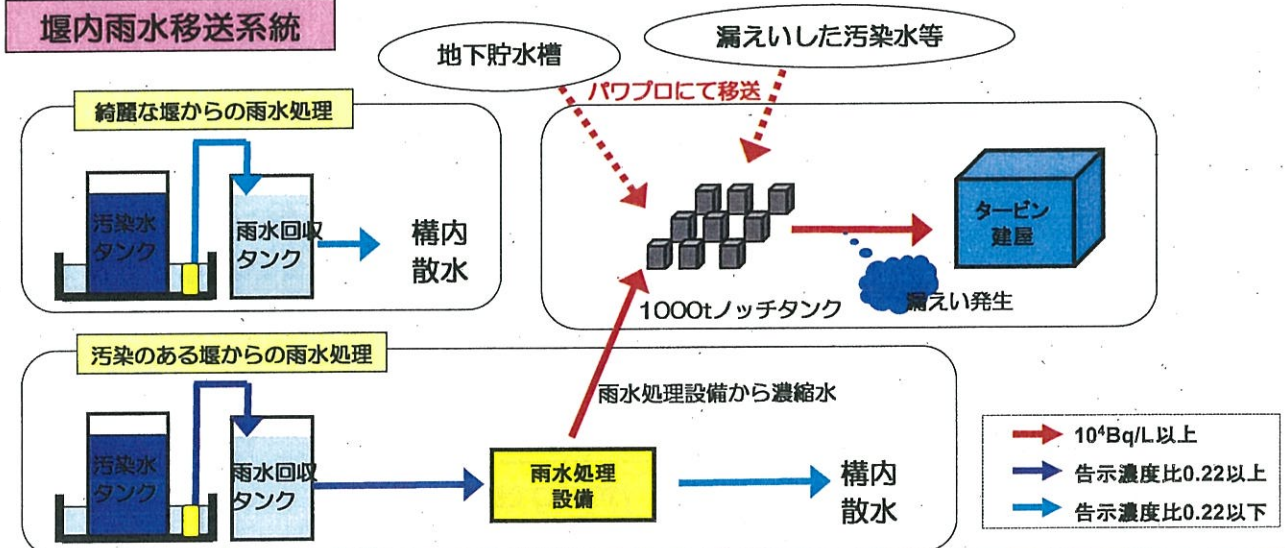
- ▶当該ホースは、雨水処理設備で処理できない水を受け入れている1,000 t ノッチタンクの内包水を移送するためのもの。
- ▶移送当時1,000tノッチタンクの内包水は、5/15から受け入れを始めていた地下貯水槽No1、No2の水が約2/3を占める状態であった。地下貯水槽は、RO濃縮塩水の水抜き後、洗浄し水抜きをしていたが、ドレン孔等の汲み上げ水等が貯まっていた。

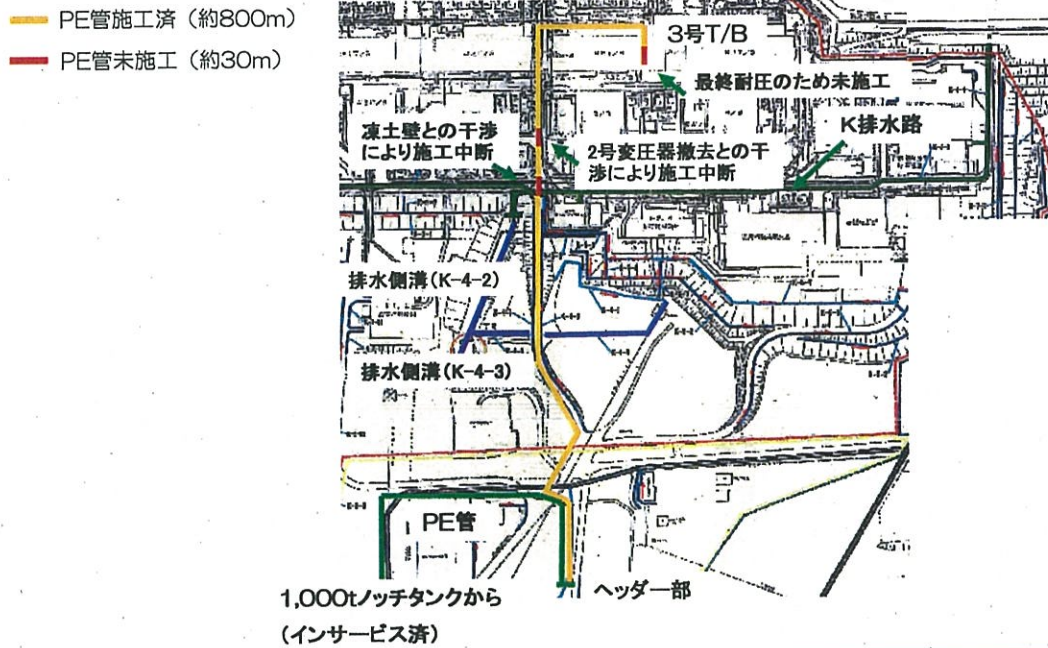
【参考】タービン建屋へのPE管化工事

雨水移送ラインの信頼性向上を目的に、比較的汚染度合いの高いラインより優先的にPE管化を計画し、タービン建屋への移送ラインについて2014年3月に着手したが、工事干渉があり2014年10月頃より施工を中断していた。

6/7-13	6/14-20	6/21-27
凍土壁との干渉箇所	6/11 架台設置 6/12 PE管付設	6/14 6/14	
2号変圧器との干渉箇所		6/13 架台設置 6/14 PE管付設	
耐圧、漏えい確認		6/16 水張り・耐圧 ライン復旧、 運転圧漏えい確認 6/19	6/18 6/20
耐圧ホース、残水処理、撤去		6/19~	[] [] []
