# 福島第一原子力発電所 進捗状況のまとめ

2015年9月1日

東京電力株式会社

# 廃止措置へ向けた進捗状況のまとめ

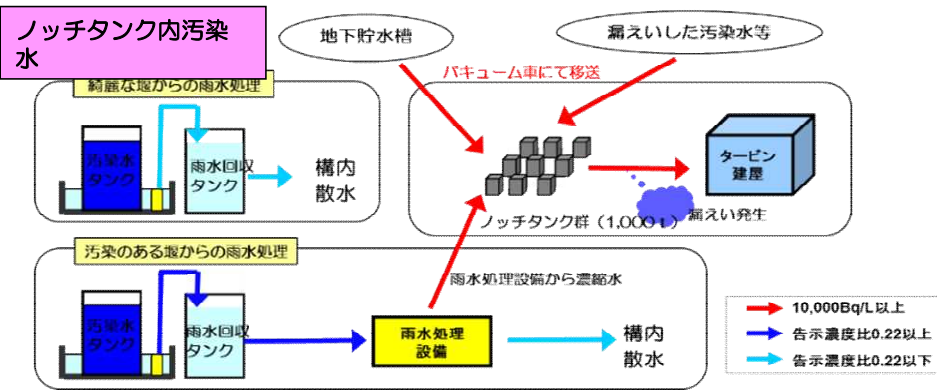
## <漏えいしたホース>

- 漏えいしたホース：ポリ塩化ビニル製耐圧ホース 口径75A
- 漏えい部の形状：長さ1cm×幅約0.2cmの孔（中間にわずかな繋がりあり）
- 許容曲げ半径よりも小さい曲げ半径で使用。当該箇所周辺で、ホース設置後に側溝内に土砂が堆積し、ホースが埋まっている箇所があった

- 推定漏えい量：約7～15m<sup>3</sup>
- 漏えい水の分析結果：セシウム134:44Bq/L、セシウム137:230Bq/L、全α-β:110万Bq/L
- 漏えい水の拡散範囲：排水口・K排水路・C排水路・港湾内
  - ✓ 港湾口、及び外洋での放射能濃度に有意な変動はない
- 回収した汚染水量は約930m<sup>3</sup>を回収、放射能量は約17億Bq

- 5月29日、ノッチタンク群（1,000 t）から3号タービン建屋へ汚染水を移送していたところ、10時08分に移送ホースから漏えいしていることを発見したため、10時26分に移送を停止しました。
- 漏えい水は排水側溝からK排水路に流入し港湾内に流出したことを確認しました。K排水路の水分析をした結果、28日7時の放射能濃度の上昇が認められました。
- 港湾口、及び外洋での放射能濃度に有意な変動がないことを確認しました。
- 当該移送ラインは6/20に本設化（PE管）を完了しました。引き続き、再発防止策を講じてまいります。

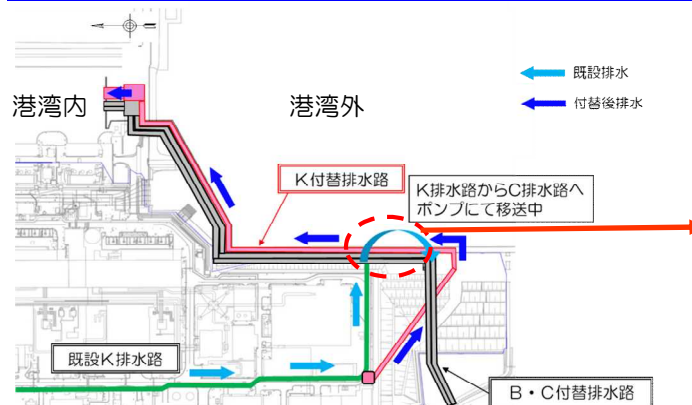
## 港湾内への付け替えと移送ポンプによる暫定措置

増水で排水量がポンプ容量を上回り、堰内水位が堰高を上回って漏れる状態（7月16日、8月27日発生）

8月17日の越波現象の対策として、ポンプの起動信号となる水位センサーの安定稼働に必要な水位を確保することを目的に、8月28日、当該堰（高さ約70cm）の上部に高さ約15cmの鋼材を設置しました。
