緑の文化財等の保全に関する研究

— さくら老樹の樹勢回復（第1報）—
（県単課題 平成5～9年度）

在 原 登志男

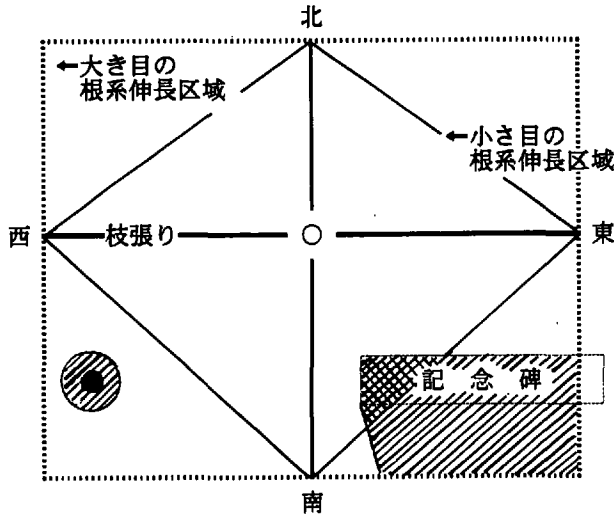
図-1 さくら根系の伸長する区域(想定)

ここでは、さくら根系の伸長する範囲を図-1のように4方位の枝張り先端を結んだ区域(以下、

小さ目の根系伸長区域)と南北および東西の枝張り長が一辺となる方形の区域(以下、大き目の根系伸長区域)の2とおりを想定した。そして、各々の根系伸長区域の面積を100として区域内に存在する各種の工作物等の占める割合(図中で小さ目に対しては2重斜線域、そして大き目に対しては2重斜線および斜線域の根系伸長阻害面積)を差し引いて、区域内の根系伸長面積割合とした。

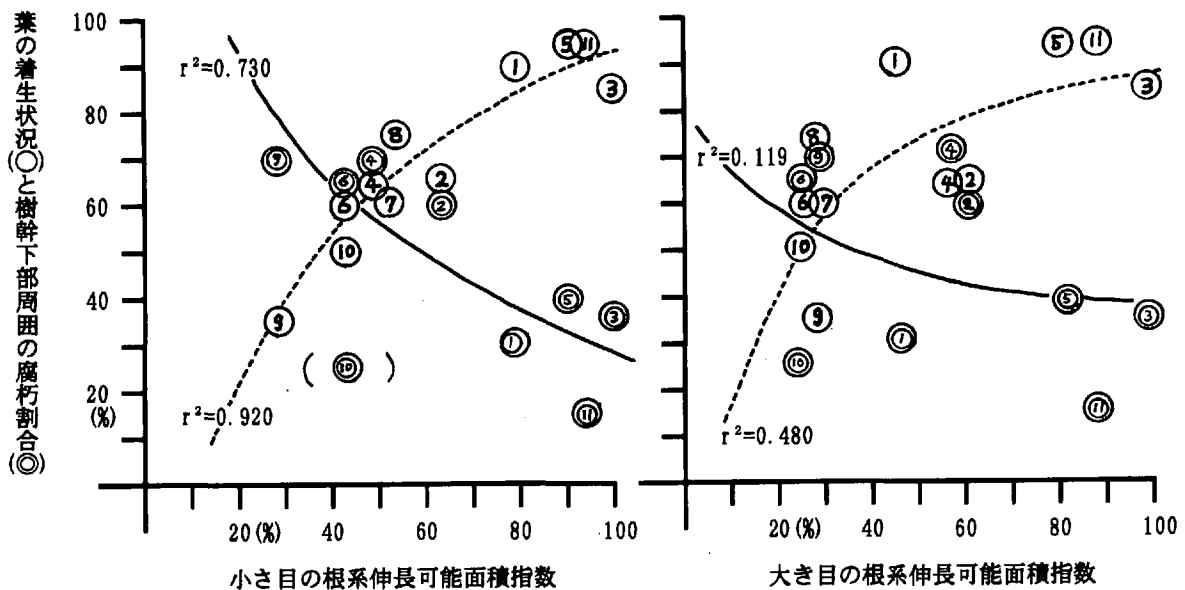
図-2 さくら根系の伸長可能面積指数と葉の着生割合および樹幹下部周囲の腐朽割合

これによると、葉の着生状況および腐朽割合は、明らかに大き目より小さ目の根系伸長区域で回帰式の適合がよかった。さくらの根は樹冠下以遠まで伸長しており、今回想定した伸長区域よりさらに大きい区域を持つことは明らかであるが、必要とする最小限の伸長区域は小さ目の区域であることが示唆される。

また、小さ目の根系伸長区域において回帰式の適合は腐朽割合よりも葉の着生状況でよかった。葉の量や色調などの樹体の活力は土地の生産力に直接関係するものといわれている⁵⁾。見方を変えれば、その生産力を利用する根系の量によって活力が決定されるとも理解されることから、葉の着生状況は直接根系の伸長可能面積指数と相関が高かったことはうなずける。

腐朽割合については、現在生育環境に悪化が認められない個体にあっても数10%の割合で見られた。さくらは一般に腐朽しやすい樹種といわれており、これに加えて根系の伸長範囲が狭められ壊死が起これば枝の枯死や葉量の減少が現れ、腐れ止まり⁵⁾の形成や不定根の発生機能が低下することも予想される。なお、No.10にあつては数年前に車道の設置があつて葉量の低下が認められたものの、樹幹下部周囲の腐朽割合が少なかった。このことから、腐朽の進行は葉量の着生状況とは異なり、根系の伸長可能面積指数とは直接連動せず、樹体活力低下の持続によつてもたらされるものと推定される。

以上のことから、さくら老樹の活力および健全性の回復を図る場合は根系の伸長できる面積を増加させること、従来から言われているように少なくとも樹冠下までの範囲は確保する対策を講じるとともに、固結している土壌では改良が必要であると考えられる。

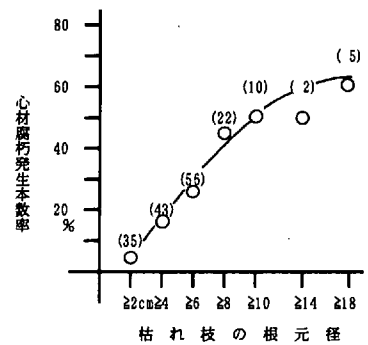
図-3 枯れ枝の根元径と心材腐朽の発生本数率 () は供試本数、本

調査した173本の枯れ枝を根元径ごとに区分し、根元断面に現れた心材腐朽の発生本数率を見た結果は図-3に示す。腐朽の発生率は2cm以下の細い枝で5%ほどであったが、6~8cmの中程度の太さの枝では45%ほどとなり、そして10cm以上の太い枝では50%以上となって根元径が大きいくほど腐朽の侵入割合が高かった。このことから、枯れ枝からの心材腐朽菌の侵入がいかにか多いか、また太くなるほど腐朽の発生率が高まることがかがわれる。

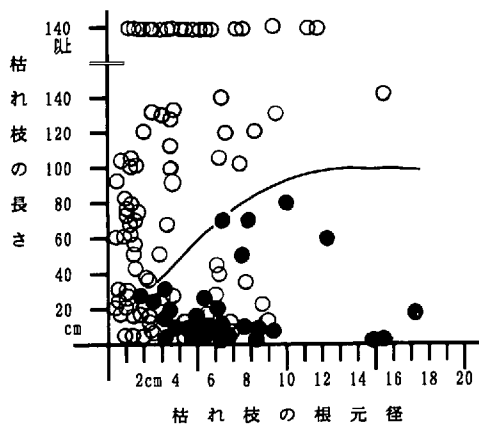
図-4 枯れ枝の根元径および長さとの関係と心材腐朽の発生 ●：心材腐朽あり、○：なし

枯れ枝の根元径および長さとの関係を図-4に示す。腐朽は枝の長さが1m以上のもの（これらは時間の経過とともに折損して短くなるものと思われる）で、発生が認められなかったが、これ以下の長さに関しては太くなるほど長くても発生する傾向が見られた。なお、枯れ枝はノコで切断されてほとんど着いていないものや数10cmの長さが残っているもの、また自然に折損して短くなっているものそしてほとんど原形の長さで残っているものなどが見られ、かつノコ切断枝の場合どのような状況下で切られたのか不明であった。今後は、これらの状況を確認して腐朽の発生を見る必要がある。

図-4で長さが20cm以下の枯れ枝について枝先木口面の状況と腐朽発生の関係を見ると、断面の平坦なノコ切断枝で腐朽発生率が33.3%（調査本数54本で腐朽発生本数が18本）、断面の凹凸が激しい折損枝で44.8%（同29、13本）となって後者の発生割合が高かった。枝のつき方では、斜めの着生で発生率が28.3%（同53、15本）そして垂直で53.3%（同30、16本）となって後者の発生割合が高かった。また、枝の枯死経過年数では1年以内で22.6%（同31、7本）、2~3年で66.7

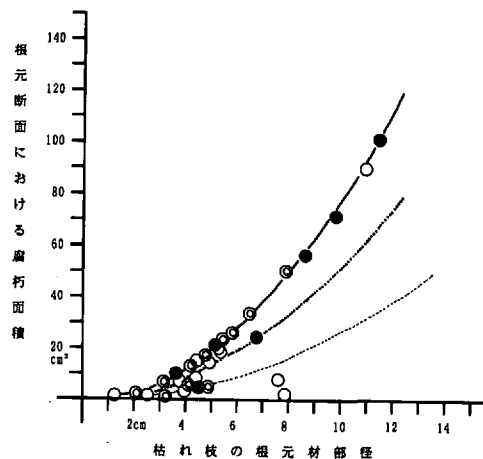
図-5 枯れ枝の根元材部径および枯死経過年数と断面における腐朽面積

枯れ枝根元の樹皮を除いた材部の太さおよび枯死経過年数と断面に現れる腐朽面積の関係を図-5に示す。ちなみに、根元断面に生じた腐朽の平均占有面積と枯死経過年数の関係を見ると、1年以内の枯死で51.9%、2~3年で71.5%、4年以上で86.3%となって経過年数とともに徐々に拡大する傾向にあった。しかし、図中からは1年以内でも腐朽が断面のほぼ全てを占めるものが少なくないことが分かる。また、太い枝ほど断面に占める腐朽割合が大きい傾向にあったが、前述したように太い枝ほど枯れが根元に達するまでの期間や巻き込みに要する期間が長いこと、さらに材内水分の減少が低いことも予想されて腐朽拡大が容易なものと推定される。

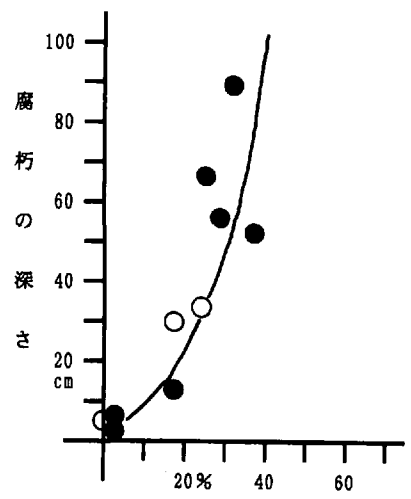
図-6 枯れ枝着生部直下の幹部断面における腐朽割合と腐朽の深さ

次に、枯れ枝直下の幹部断面における腐朽割合と枯れ枝からの腐朽の深さの関係を図-6で見ると、

両者間には明らかに2次曲線的な関係が認められ、また傷口の融合程度と腐朽の深さには相関が見いだせなかった。つまり、腐朽の深さは幹部に占める腐朽割合、すなわち腐朽の大きさに比例するものと考えられる。なお、幹部を切断して断面における腐朽の割合を実測したのは5例であり、残り5例については材部の腐朽面積を根元断面に現れる腐朽面積で代用したので、幹内部で腐朽が拡大している場合は幹部断面に対する腐朽

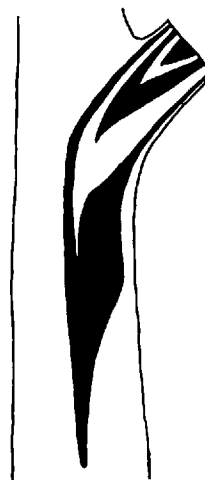
図-7 樹体縦断面における心材腐朽の進展経過 (模式図)

図-7には、10か所の調査事例に基づいて推定した樹体縦断面における心材腐朽の進展程過を模式図として示した。腐朽の横断面はいずれの部位も不正円であったことから、侵入当初は根元付近で不正円のくさび状を呈し、腐朽の進行とともに徐々に垂下して上端が円筒で下端が円錐状を呈するものと予想される。

今回の調査では大部分の枯れ枝は放置されているか、切断されていても数10cmの長さが残っていた。前述したように、心材腐朽は枝枯れ後1年以内でもかなりの割合で発生し、さらに太さによっては深くまで侵入していることから、予防のためには既に枯死した枝を切除するだけでは不十分かもしれない。また、枯死枝を枝に対して直角に接合部から下方のふくらみ、枝癭を残して切除⁵⁾しても、切除部の形成層が壊死していたのでは迅速なカルスの形成は望めず、菌の侵入機会を減少させることにはならない。すなわち、少なくとも根元付近の形成層が生きている時点で切除する必要があるといえる。さらに、傷口の融合速度は樹体の活力によっても変化する。

これらのことから、心材腐朽の予防のためには、まず枯死枝が多量に発生しないように、またカルスの形成を速めるためにも樹体の活力低下を防止することが基本で、次に枝の切除は活力を全く失う前すなわちにある程度の葉が着生し根元の形成層が生きている時点で適正に行うこと、そして切り口から菌の侵入を防ぐための防水、防菌処理が必要と考えられる。
