サブドレンNo. 51の水位低下について (原因と対策)

東京電力ホールディングス株式会社

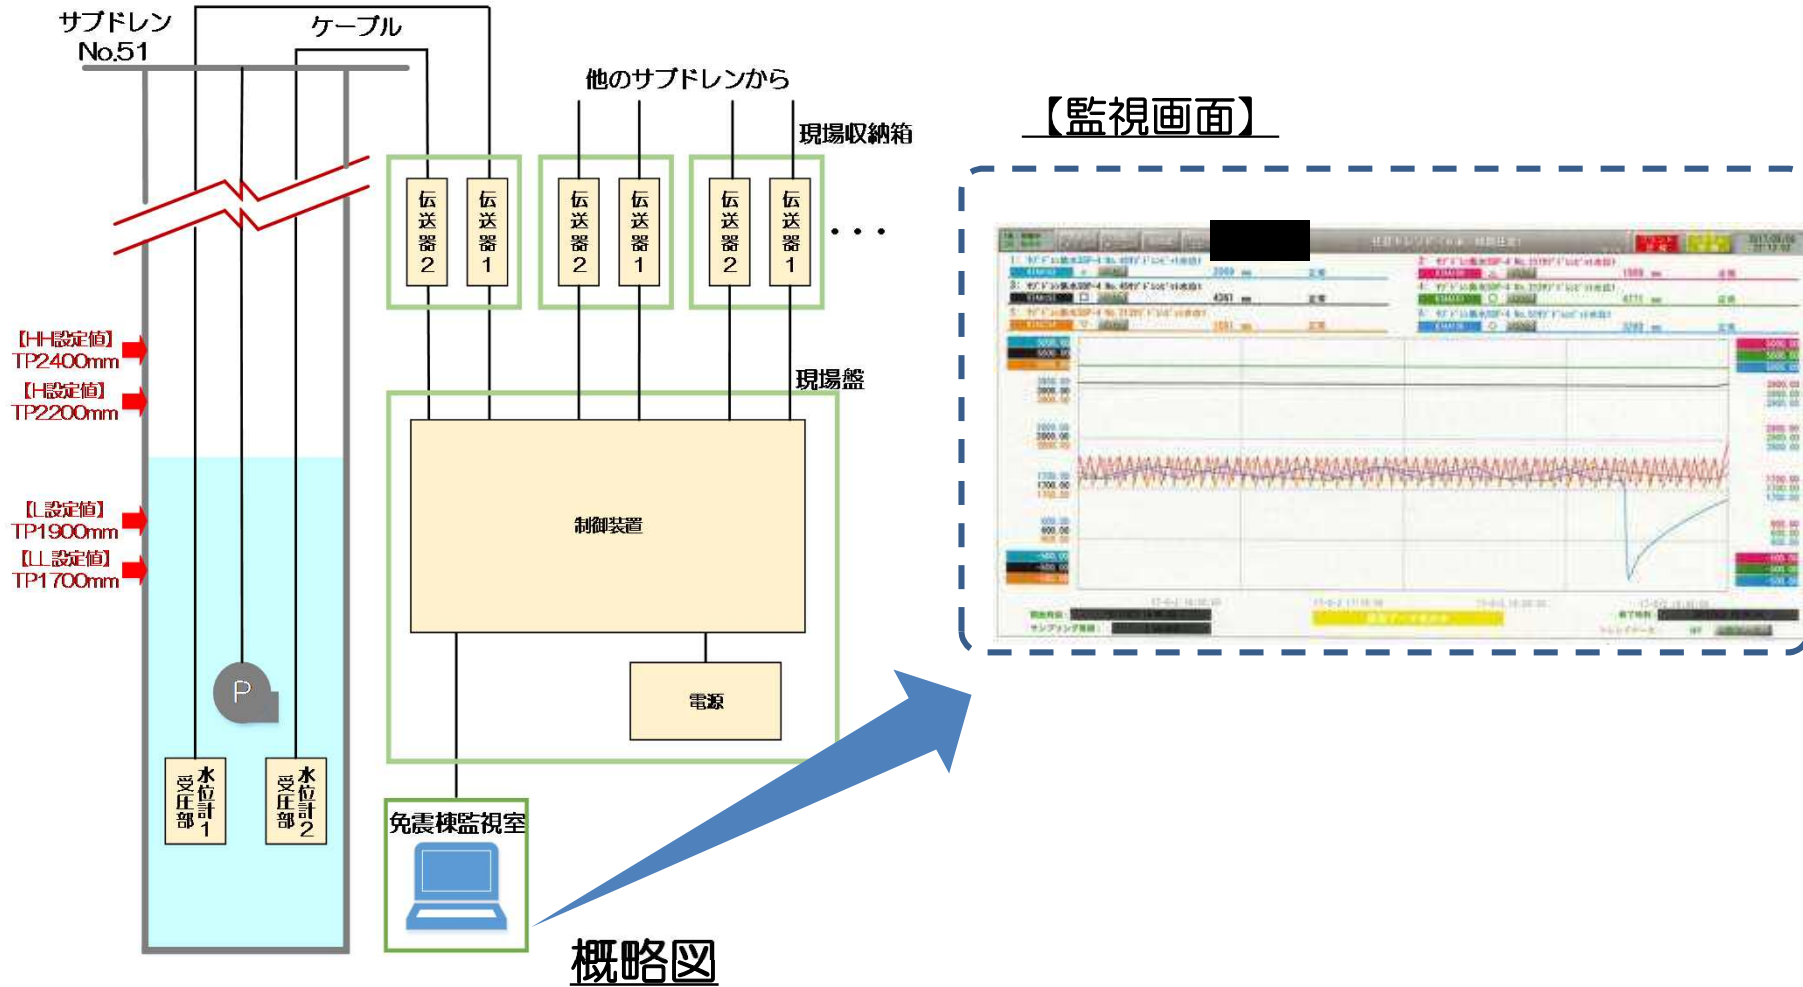
(2) 当該サブドレンピット水位計測状況

8月3日に当該サブドレンの水位計を点検（検尺）した結果、実測定した水位が水位計の指示値と同等であることを確認した。

- 9:00 当該サブドレンピット検尺（数値は読み値）
検尺値 : T.P.2946mm
水位計1 : T.P.2928mm 水位計2 : T.P.2951mm

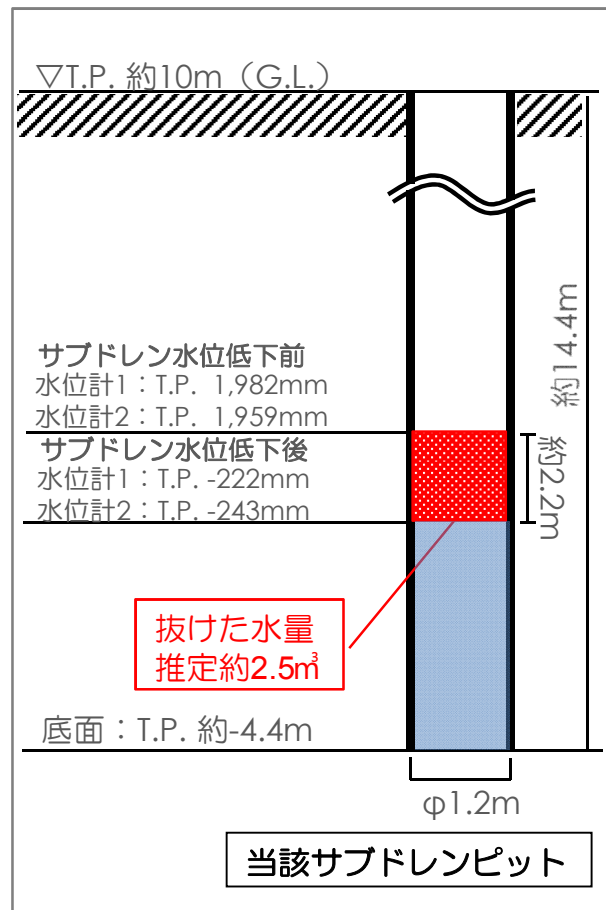
当該サブドレンピットの抜けた水量

関連パラメータを確認したところ、4号機原子炉建屋南西側に設置しているサブドレンNo. 51（以下、「当該サブドレン」という）の水位が急激に低下し、4号機原子炉建屋及び廃棄物処理建屋の滞留水（以下、「当該建屋滞留水」という）水位を下回っていることを確認した。

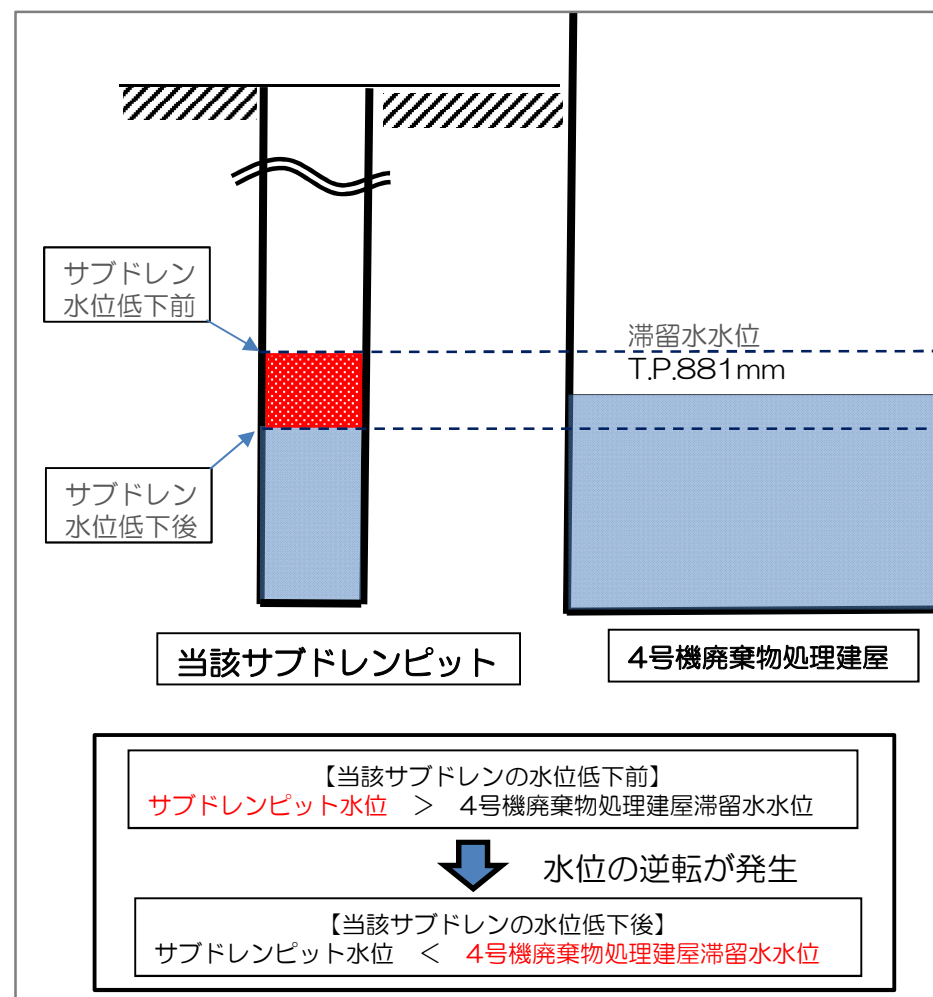
当該サブドレンピットと建屋滞留水の比較

このため、当該サブドレン水位が急激に低下し、その後当該建屋滞留水の水位を上回るまでの時間帯において、運転上の制限（以下、「LCO」という）から逸脱した状態であったと判断した。

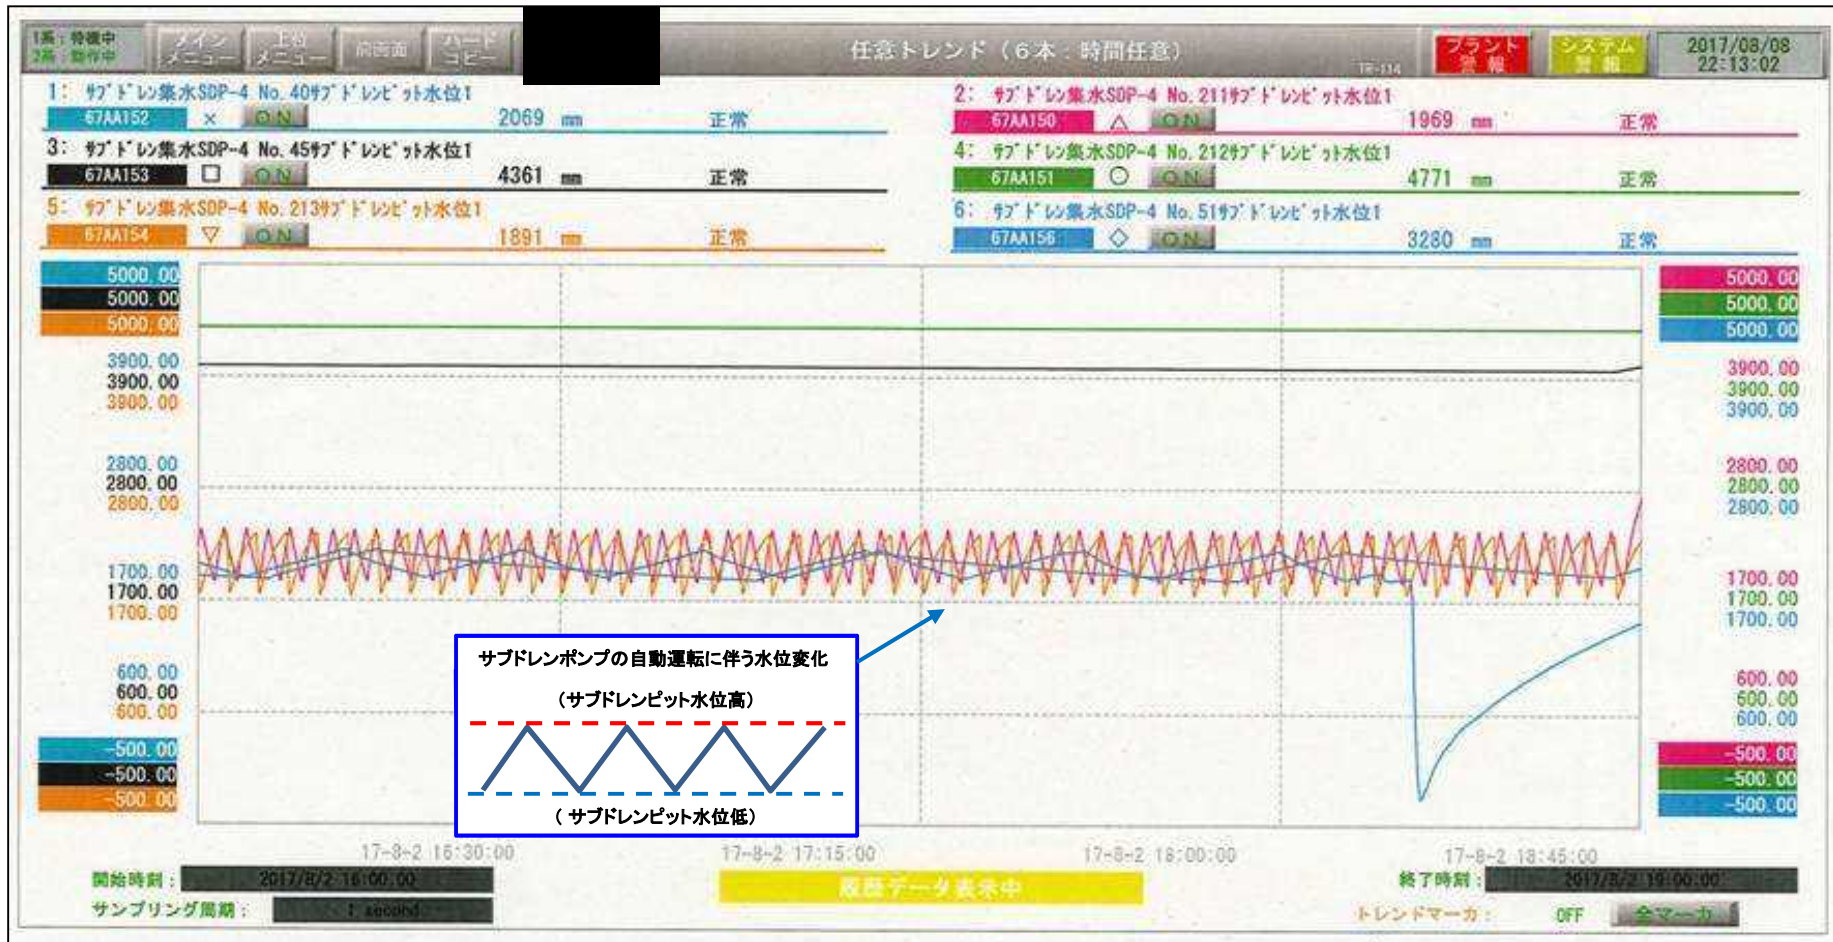
(6) 4号機建屋周辺サブドレン水位トレンド (1/2)

事象発生時、当直長は当該サブドレン水位が急激に低下したこと、当該サブドレン周辺にある他のサブドレン水位及び当該建屋滞留水の水位に有意な変化はなかったことから、実事象ではなく、当該サブドレンの水位計の故障と判断した。

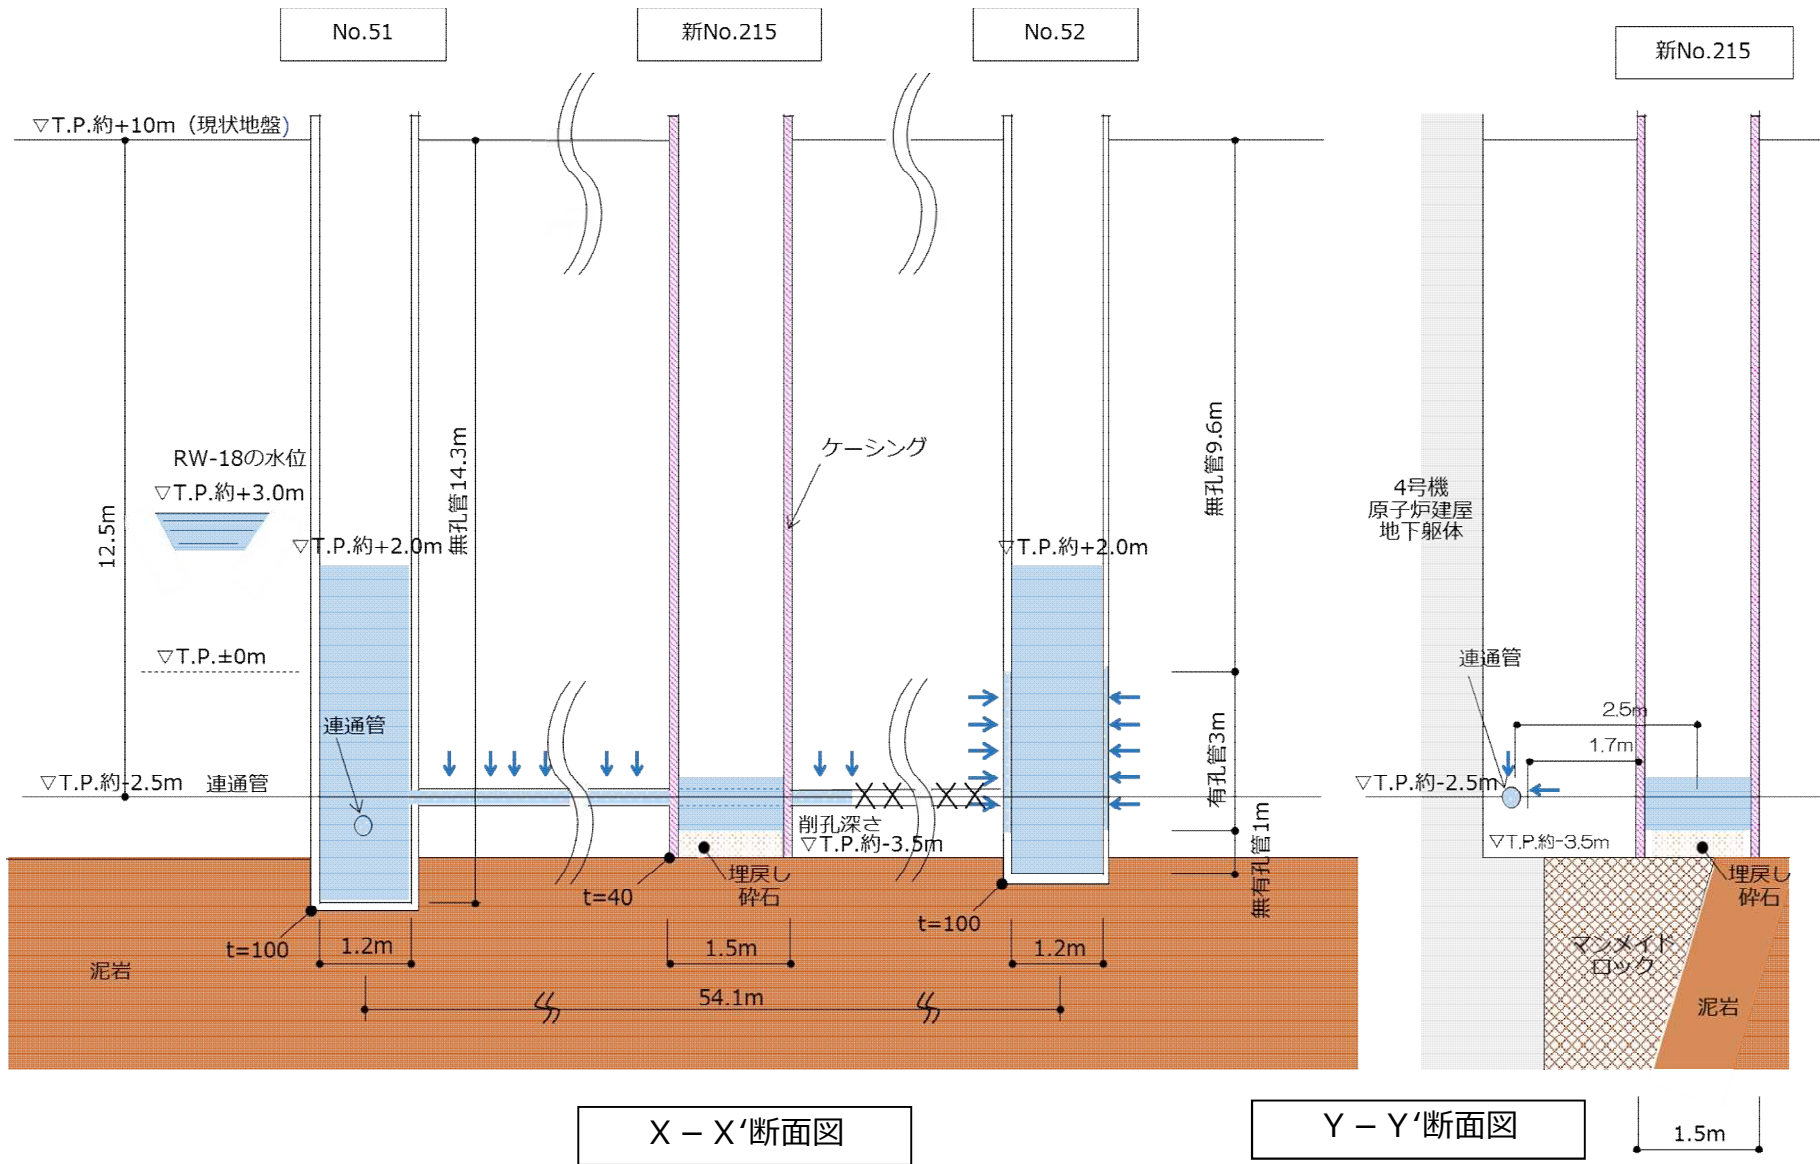
4. 水位低下の原因 ②新No.215周辺断面図 8月2日作業終了後 **TEPCO**

- ・ No.51の急激な水位低下は、新No.215のケーシングを連通管と同じレベルまで下げたほぼ同じ時刻に発生している。

- ・ No.51の急激な水位低下は、新No.215のケーシング掘削作業が影響した。

ケーシング削孔ならびに中掘り時は、ケーシング内水位を周辺サブドレンピットに影響を与えないレベルまで水張りしたうえで施工する。これによりケーシング内部への水の流れ込みを抑制し、周辺サブドレンピットの水位変化を防止する。

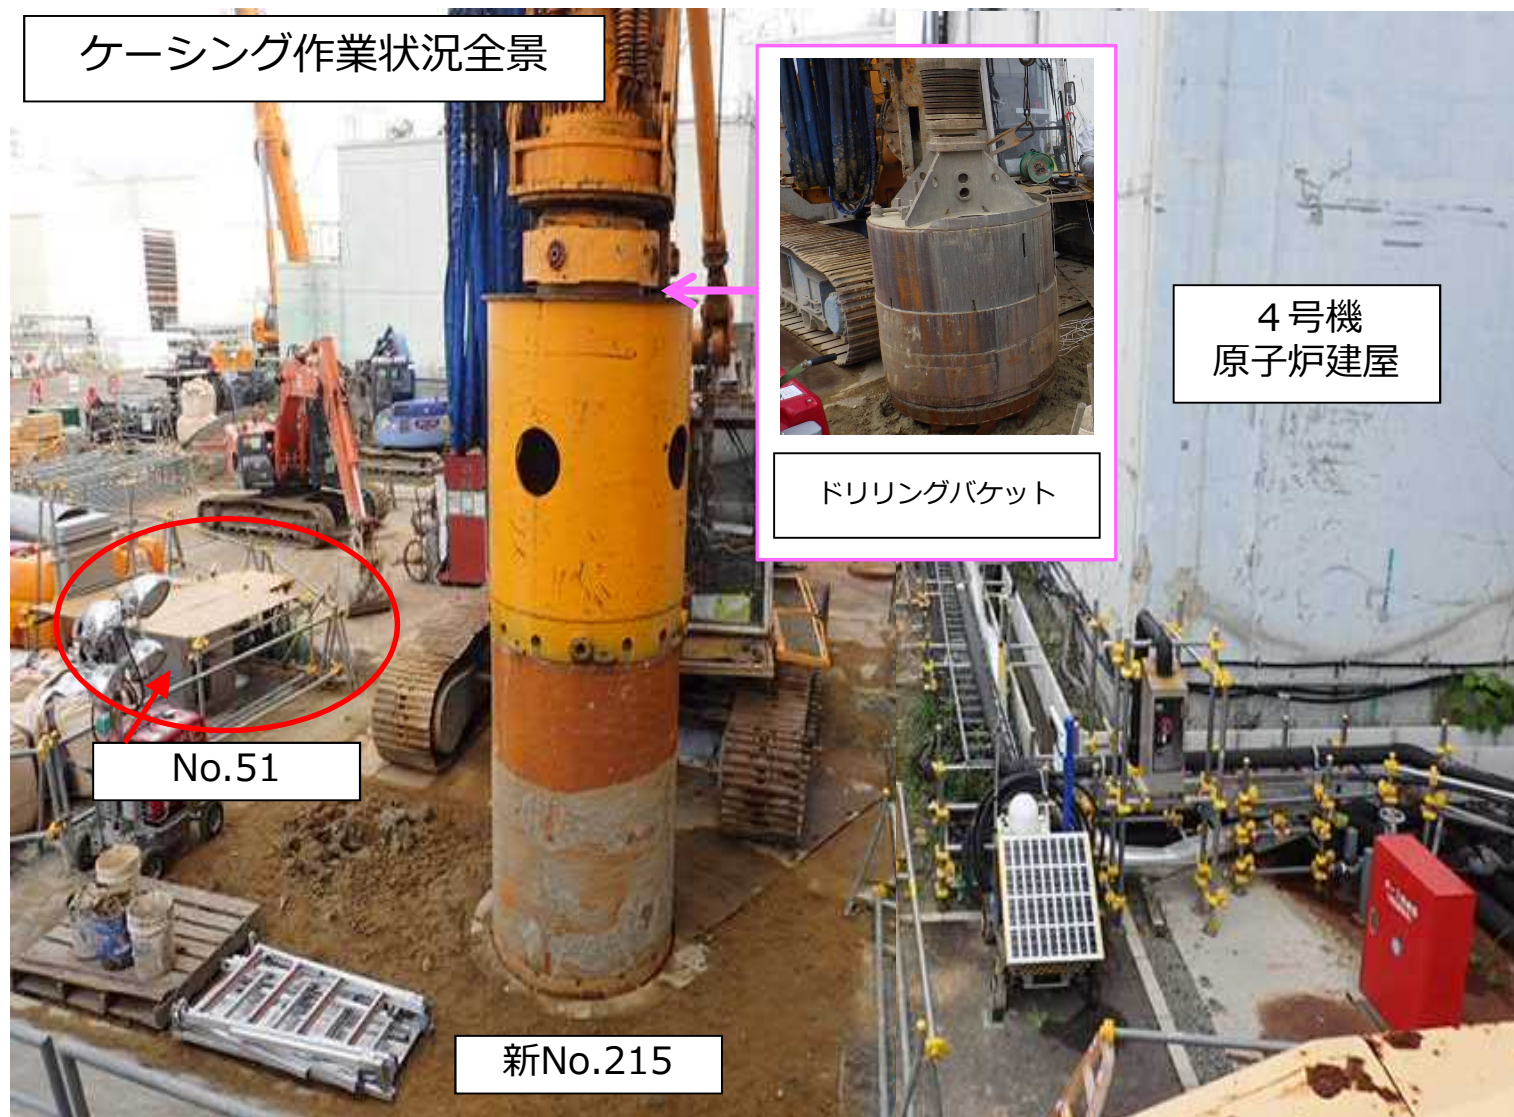
4. 水位低下の原因 ④施工状況写真

- 4月21日 中掘り作業中、泥岩とマンメイドロックに当たり掘削が進まないことから、作業を中断した。
- 4月24～25日 作業が一旦中断したため、砕石にて埋め戻した。
- 8月1～2日 別位置での掘削箇所が見つからないため、同位置にて掘削を実施した。

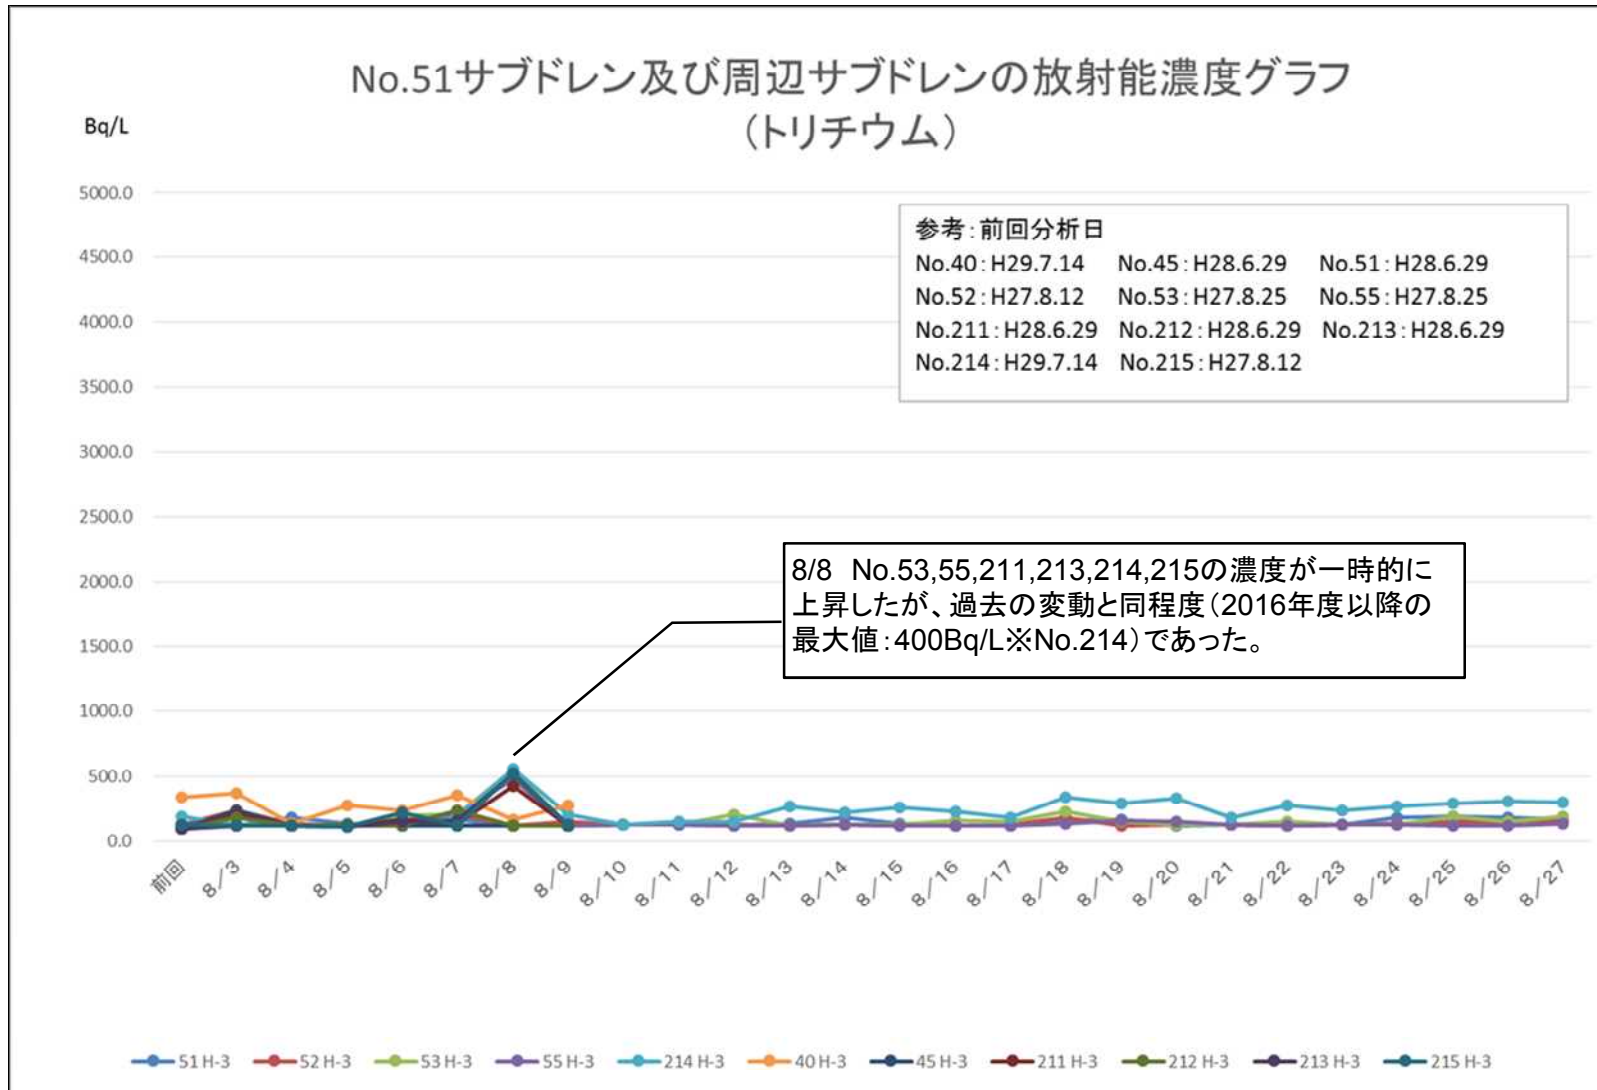
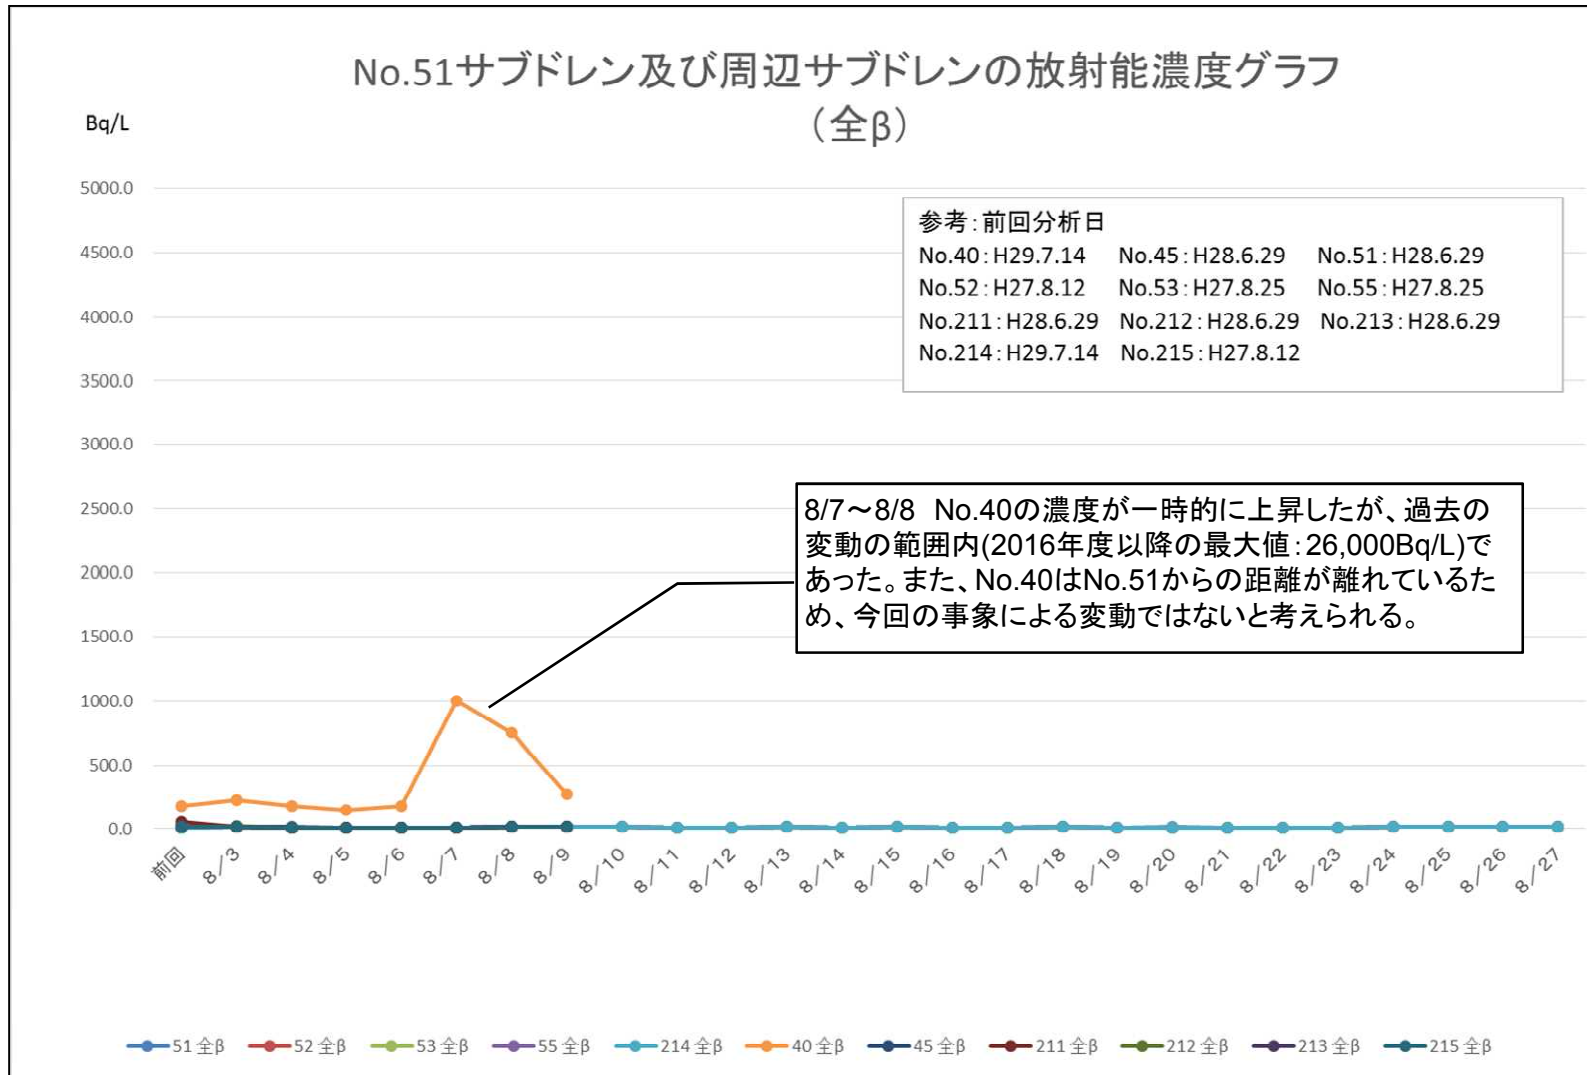
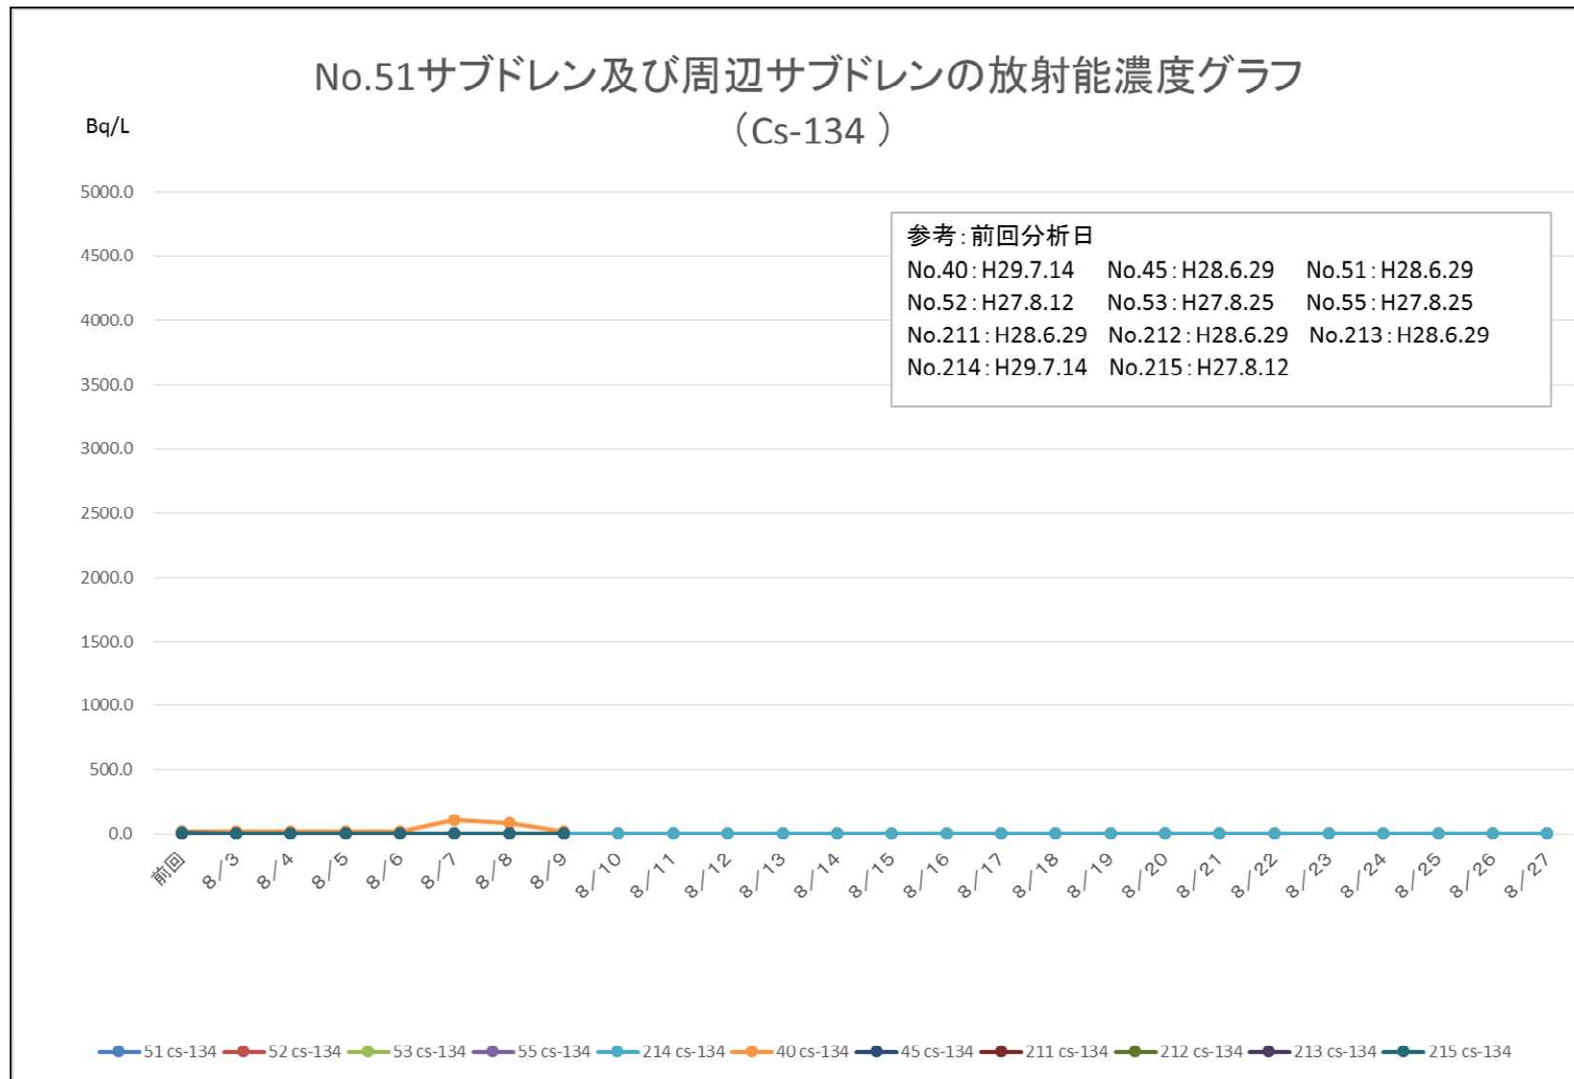
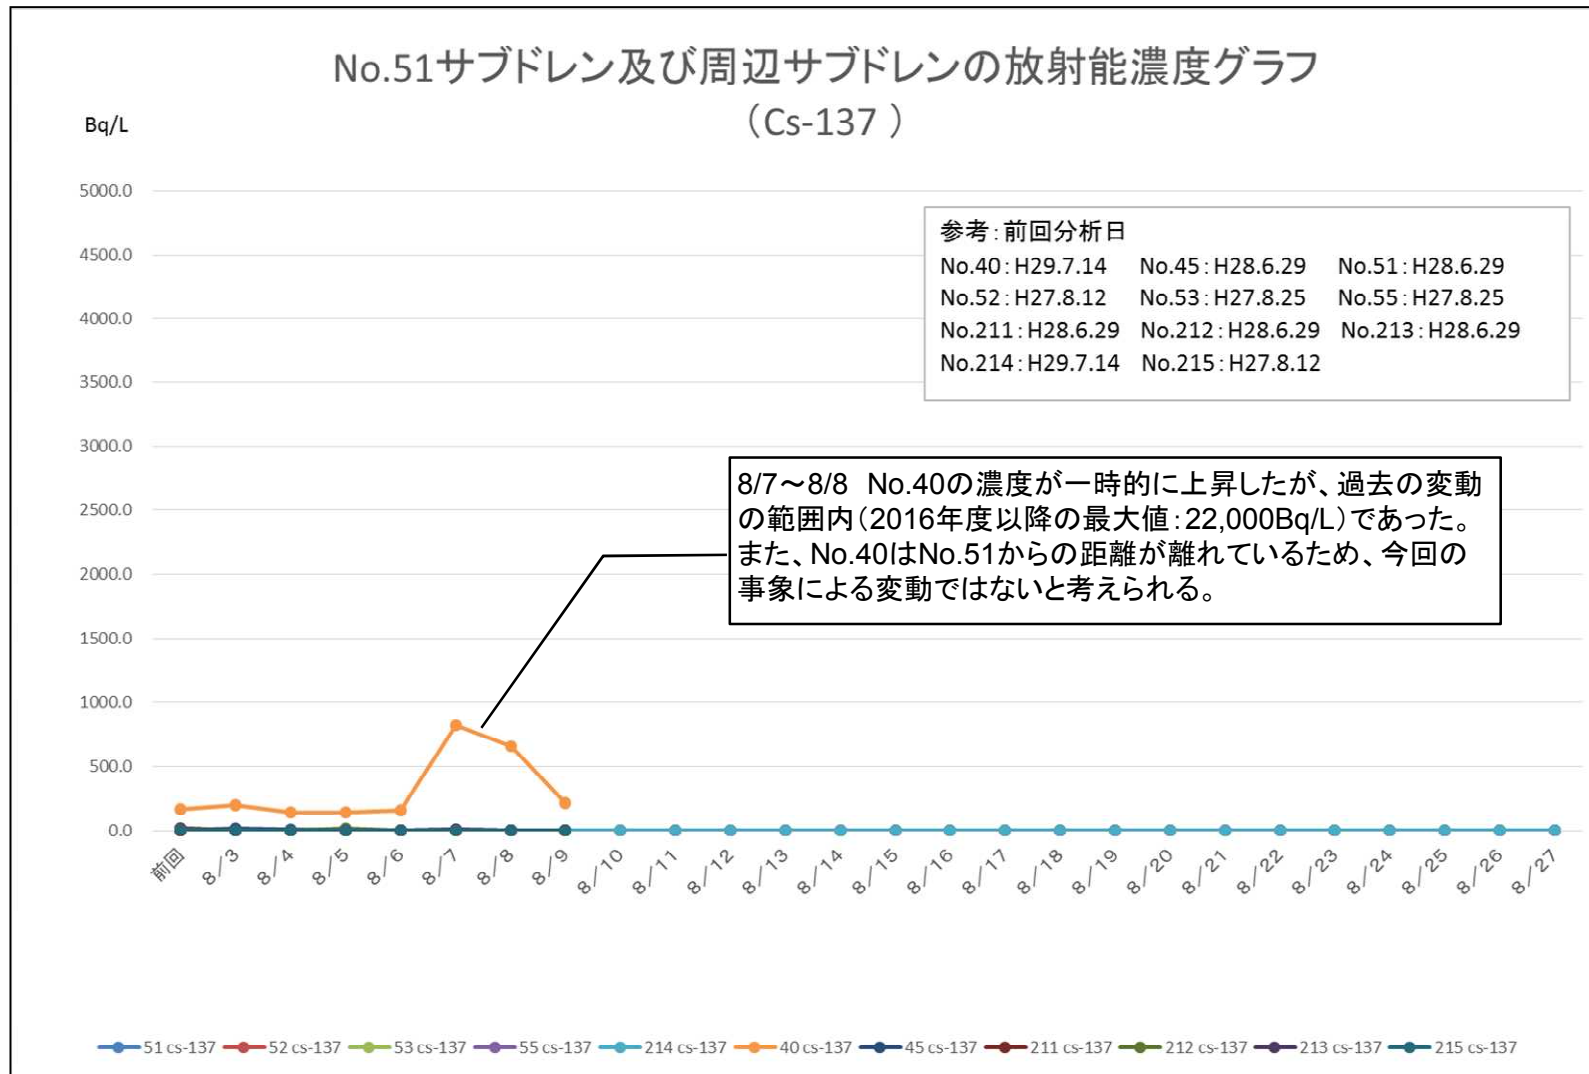
8月3日からこれまでの周辺サブドレンピットでのモニタリングの結果、一部のピットでトリチウム濃度が一時的に上昇したが、過去と同程度の変動範囲内であった。また、No.40の全βとCs-137濃度が一時的に上昇したが、過去の変動の範囲内であり、No.51からの距離が離れているため、今回の事象による変動ではないと考えられる。以上より、これまでのモニタリング結果では、No.51の水位低下の影響と思われる変動は確認されていない。
