補足資料

2017年11月14日

東京電力ホールディングス株式会社

トラブル対応状況について (1/2)

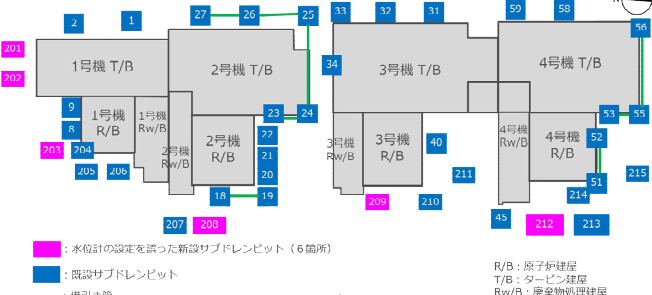
<4-1. サブドレンの配置>

- 速報値として水位データに保守的に計器誤差等を考慮して各サブドレン水位と建屋滞留水水位の水位差を計算したところ、**サブドレンピットNo.203の水位が1号機Rw/B滞留水の水位より最大で約19mm(計器誤差等を詳細確認すると最大約4mm)低い計算結果**となった。
- ただし、サブドレンピットNo.203と1号機Rw/Bの間にあるNo.204等のサブドレン水位は1号機Rw/B滞留水水位の最大値よりも高いため、**水位設定誤りによりNo.203の水位が低かったことに起因した同建屋からの漏えいはないものと判断**した。
