陸側遮水壁タスクフォース  
資料 1 - 2  
2018年11月8日

# 汚染水対策について 陸側遮水壁の評価について

2018年11月30日

東京電力ホールディングス株式会社

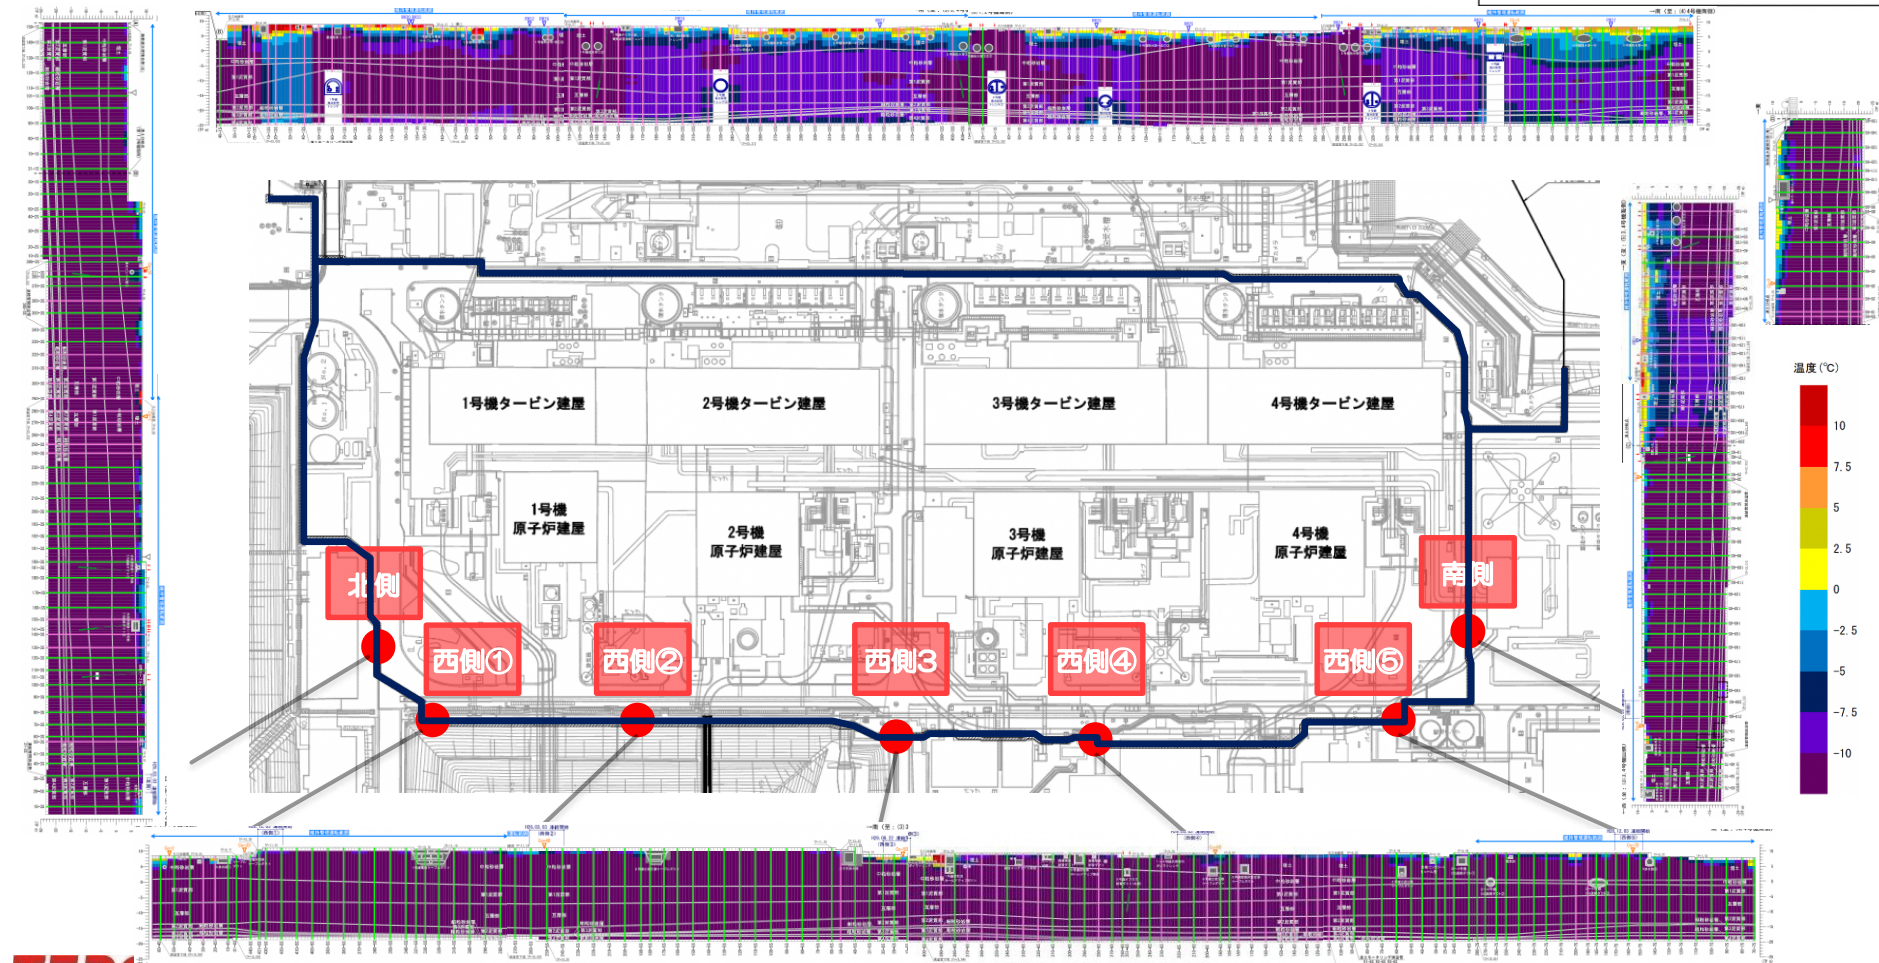
# 1-1. 凍結状況（地中温度分布）

- 最終閉合箇所（西側③）凍結開始（2017.8.22）後，1年以上経過。
- 表層の一部を除き，凍土ラインから85cm離れた測温管での測定値は0°C以下となっている。（測温管は全範囲・全深度での不凍結箇所の存在による温度変化を検知できるよう，5m離隔で配置されている）
- 現在，西側一部区間を除いて実施している維持管理運転について，今後，範囲を拡大していく。

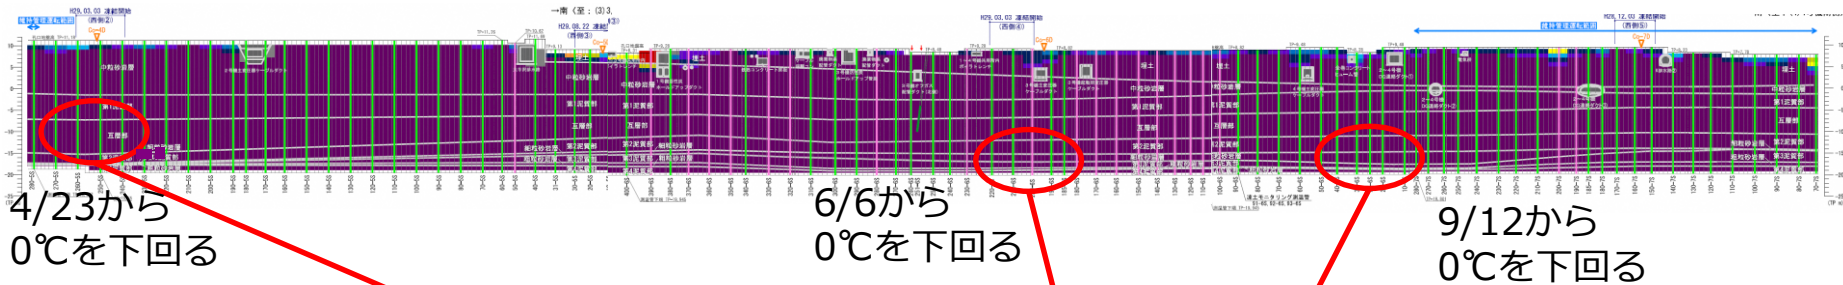
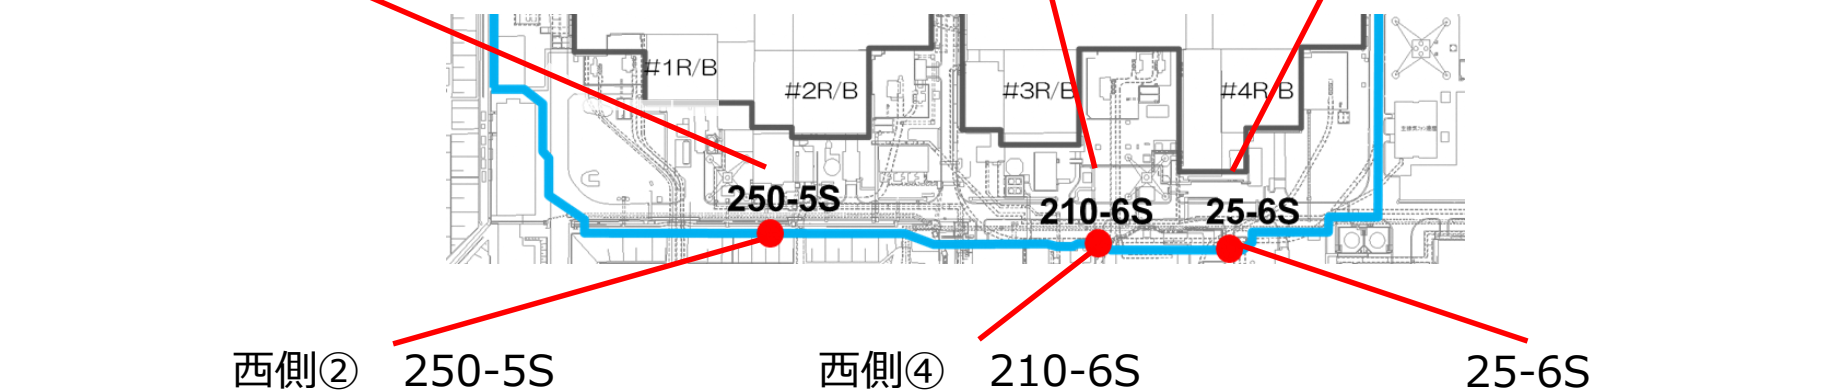
# 1-1. 凍結状況（未凍結箇所）

▶ 今年3月時点で深部未凍結部とした箇所は、すべて0℃を下回った。

西側② 250-5S

西側④ 210-6S

※ ; 西側②, 西側④についても念のための薬液注入を実施

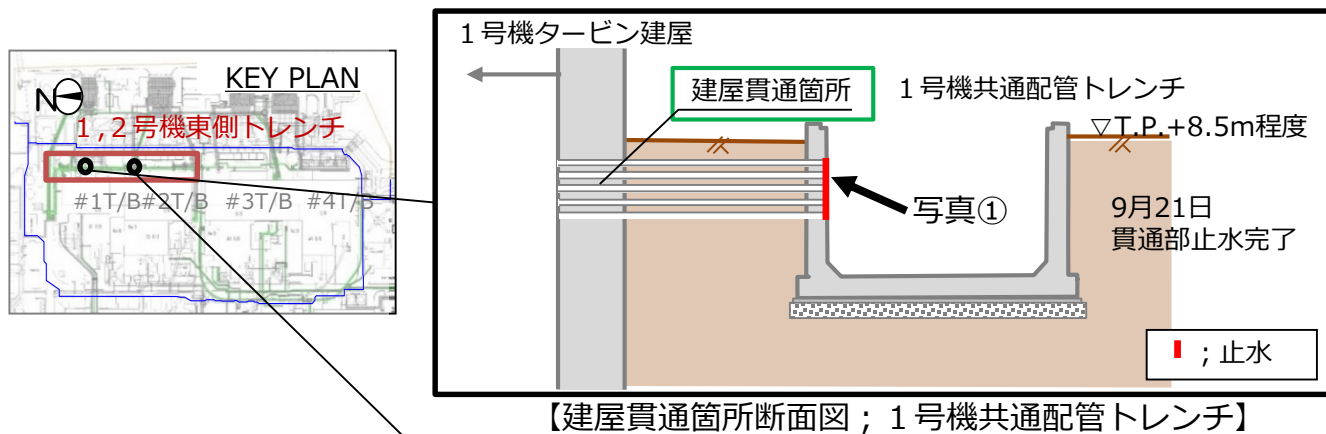
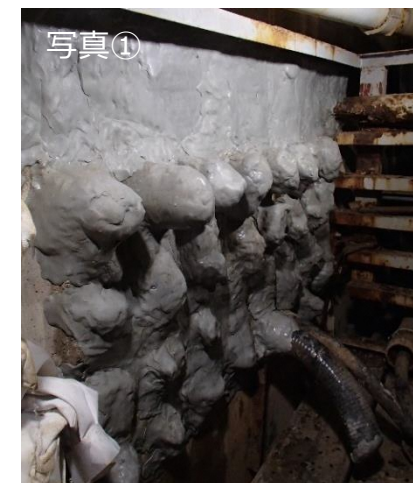
1号機共通配管トレンチ貫通箇所 止水状況

- 1/2号機東側に位置するトレンチのうち、1号機共通配管トレンチ内の建屋貫通箇所、2号機取水電源ケーブルトレンチ内の建屋貫通箇所について、止水・充填等を実施。
- 2018年7月13日に着手し、同8月6日に2号機取水電源ケーブルトレンチのマンホール開口部まで充填が完了。また、1号機共通配管トレンチ内の貫通箇所の止水は同9月21日完了。

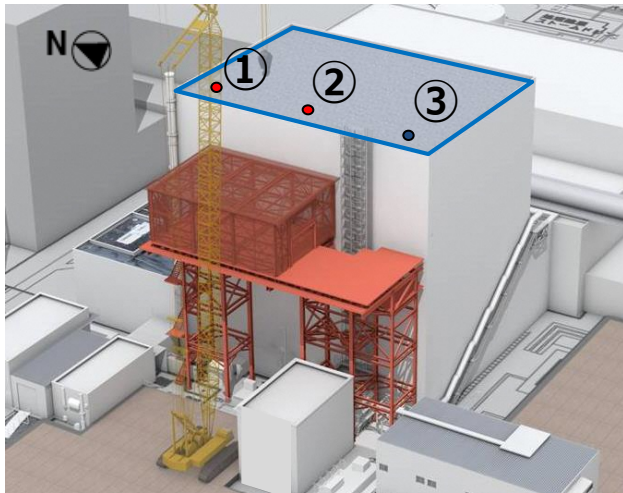
2号機原子炉建屋 鳥瞰図

- 2018年6月11日の降雨時にオペフロ床面に雨水が一時的に溜まる状況を確認した。
  - 調査の結果、屋上のルーフドレン2箇所(北側・中央)について、配管のズレを確認したため、雨水配管の補修を実施。(2018年7月12日完了)
  - 2018年9月30日～10月1日の台風24号接近に伴う降雨(計:47.5mm)では、雨漏れによる水たまりの発生は確認されなかった。
- ※濡れている箇所は、オペフロ調査時に飛散抑制対策として実施した散水跡

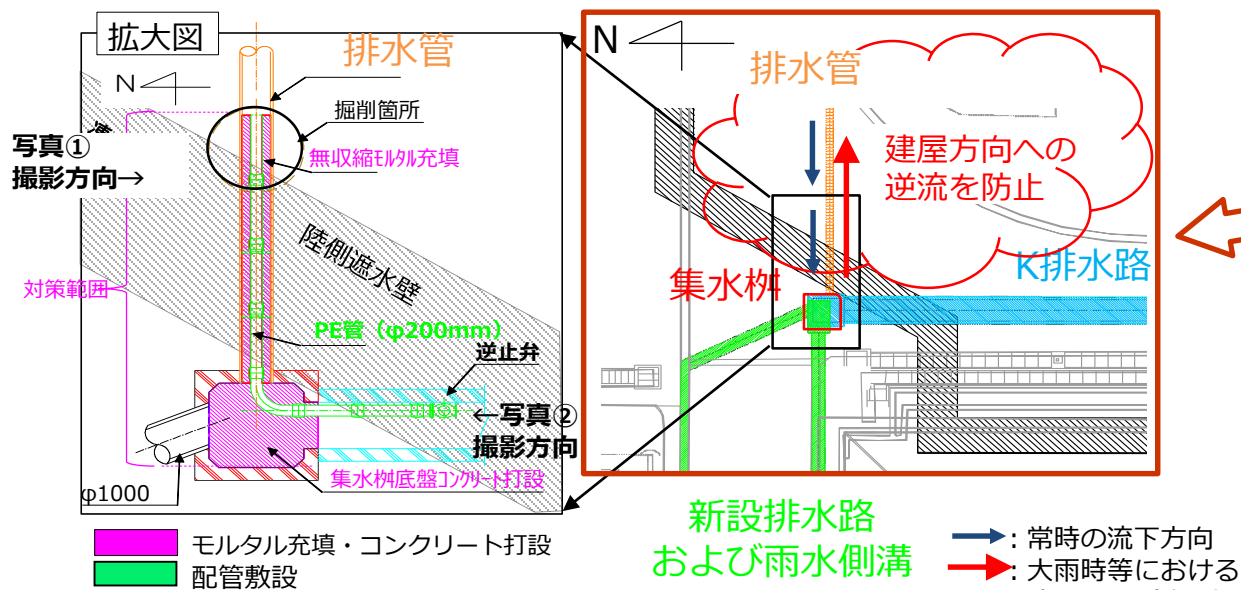
- 1号機西側 排水管へのK排水路からの逆流を防止するため、逆止弁を設けたPE管を排水管の内部に設置し、その外側を充填する工事を実施。(2018年6月22日対策完了)
