3号機燃料取扱設備の不具合について

2018年3月15日の試運転開始以降8月までに発生した不具合

安全点検中に発生した不具合

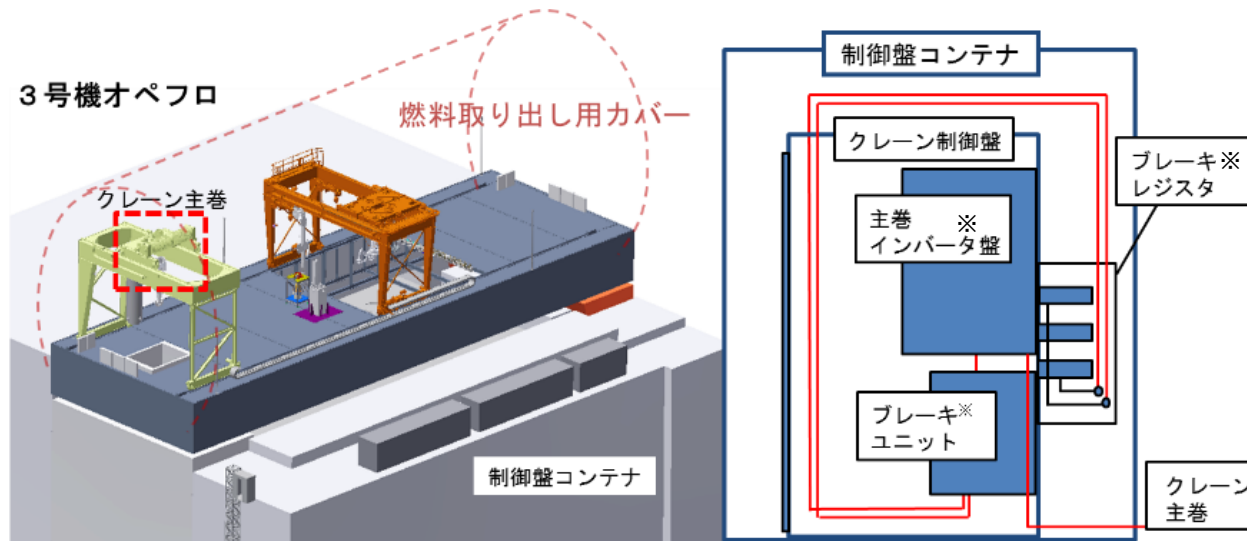
2018年5月11日、クレーン試運転において、主巻の巻下げ停止操作をしていたところ、原子炉建屋オペレーティングフロアに設置してある制御盤コンテナ内から異音が発生し、クレーンが停止。異音の発生したクレーン主巻インバータ※の内部を確認したところ、内部にすすが付着していました（消防署より「非火災」との判断）。

翌日、調査を行ったところ、クレーン制御盤背面のブレーキレジスタ※において、端子台の絶縁物が溶けていることとボルトの頭部が溶融していることを確認しました。

調査の結果、ブレーキユニットのパラメータ設定が、米国出荷時の低い設定（米国での電源電圧380Vに合わせた設定）のままとなっていたことが判明しました。

そのため、ブレーキレジスタに連続して電流が流れる状態となっており、ブレーキレジスタ盤内が高温となり、端子台の絶縁物の変形し、端子台で短絡が発生。短絡時の放電により、ブレーキレジスタ盤扉と端子台間で地絡が発生し、ブレーキレジスタから主巻インバータ※へ短絡・地絡電流が流れ、インバータ損傷したものと推定されます。

不具合原因調査を経て、以下の対策を実施し、クレーンの試運転を2018年7月14日再開しました。

- 発電所の電源電圧（480V）に合わせたブレーキユニットのパラメータ設定に変更
- 損傷した部品の交換
- ブレーキレジスタ端子台接続部の改良（端子間距離を離す。絶縁物を耐熱仕様に変更等）

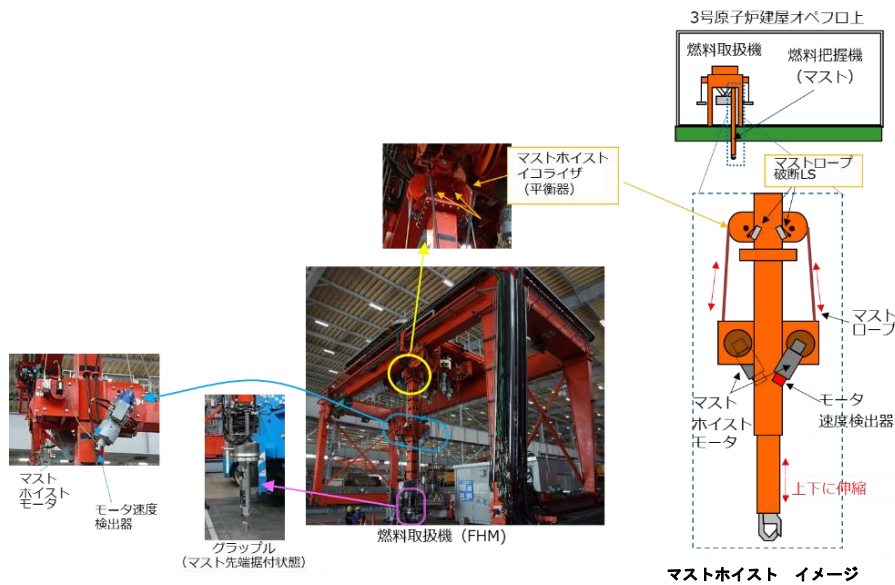
2018年8月8日、燃料取扱機において、原子力規制委員会による使用前検査を行っていたところ、燃料取扱機マストホイス※の制御に係る異常の警報が発生。動作不能となりました。

※マストホイス：プール内の燃料を把持し、持ち上げ運搬する装置。マストホイスモーターでマストロープを出し入れすることで上下に伸縮する。マストロープは2本あり、万が一、片方のロープが破断したとしても、もう片方のロープで燃料等の保持は可能。片方のロープが破断したときには、マストホイスイコライザー（平衡器）が傾き、破断を検知することができる。

- 外観確認、動作確認の結果、ロープの破断、制御系機器に損傷は確認されませんでした。
- マストホイスモータ速度につながるケーブルに断線、地絡傾向、短絡傾向を確認しました。
- 分解調査の結果、接続部内部に断線を確認しました。
- 雨水浸入防止等のためのブーツの内部が湿っていることを確認しました。

制御ケーブルの断線は、ブーツの隙間から接続部内部に雨水等が浸入したため、水分により腐食し、破断（断線）に至ったと推定されます。燃料取扱機の停止は、制御装置が、制御ケーブルの断線を検知したことにより制御系の異常と判断し、停止に至ったと考えられます。これらの調査結果を受けて、類似箇所76ラインについて、調査した結果、11ラインに抵抗値の異常を確認しました。その他防塵対策用グロメット※が組み込まれていないものを確認しました。

接続部内部への浸水リスクを排除できないことから、異常の確認された11ラインに加え燃料取り出し用カバー外へつながるケーブル112ラインについてケーブルの交換を実施しました。

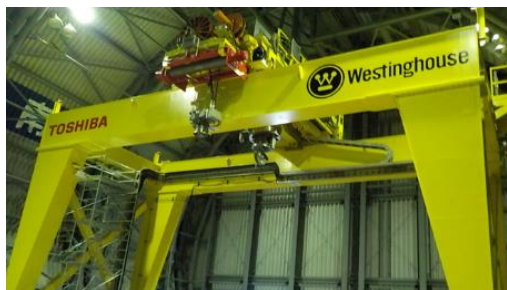
クレーン全景

2018年8月15日、クレーンを用いて資機材を片付けていたところ、制御系の異常を示す警報が発生。クレーンが停止しました。

8月16日、吊り上げた資機材が定格荷重(50.0t)を超過(約50.9t)していたことが判明しました。なお、クレーンは定格荷重の125%での落成検査に合格しています。

警報は、荷重制限に関するものではなく、主巻のブレーキ状態を示すものであり、外観上は、異常など特段の問題は確認されていません。

インバータ※で定義されている動作方向に対してBE2チェック時の動作方向の不整合。

ソフトの修正、および修正後の検証を実施済。

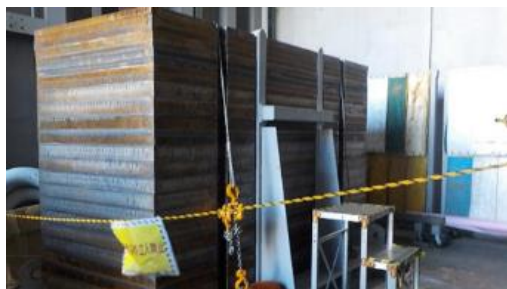
テストウェイト

- ・ 調査の結果、模擬燃料取扱箇所の当社監理員は、模擬燃料とテストウェイトを合わせて定格荷重以内で吊れると思い込み、テストウェイト取扱箇所の当社監理員へ連絡しなかったため、定格荷重の超過について、テストウェイト取扱箇所の当社監理員は事前に労働基準監督署に確認しなかったことが原因でした。
この調査結果を受け、作業でクレーンを使用する場合、定格荷重以内であること等をしっかり確認することを徹底するとともに、やむを得ず定格荷重を超過して吊り上げる場合、事前に労働基準監督署へ確認することを徹底し、所内及び協力企業へ周知・水平展開していくという再発防止策を実施していきます。
この事象については、2018年9月5日、富岡労働基準監督署から「指導票」により改善を指導され、2018年9月28日発生原因及び再発防止対策について報告しました。

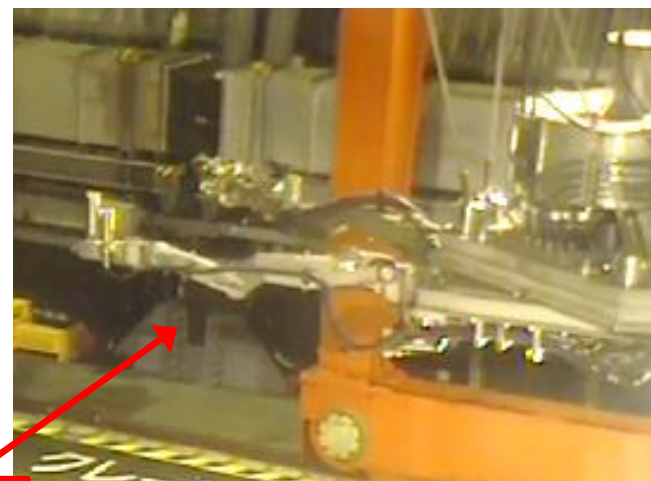
その結果、マニピュレータの先端部の関節が徐々に下がる状況や、つかみ具が徐々に開くという、僅かながら姿勢を維持できないことを確認しました。

調査の結果、駆動部のエアイベント※不足、もしくはマニピュレータ内に設置されている逆止弁等のリーク※にて、駆動電源喪失時に駆動圧力が保てず、姿勢が維持できなかったことが原因であることを確認しました。

なお、関節（エルボ、手首）より先が下がる事象は、関節（手首）より先が下がる事象に緩和しました。万一がれきを把持した状態で駆動電源が喪失すると、燃料ハンドル部に接触する可能性もあるが、燃料の健全性に影響を与えず、放射線安全上のリスクはないことを確認しています。

対策として、マニピュレータのエアイベントを実施し、右腕については逆止弁の交換、左腕についてはマニピュレータを交換しました。これにより、把持部が徐々に開く事象は解消しました。

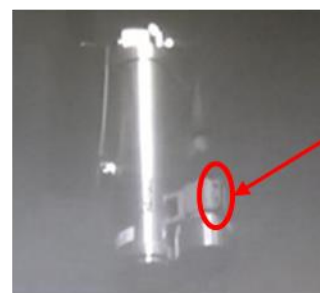
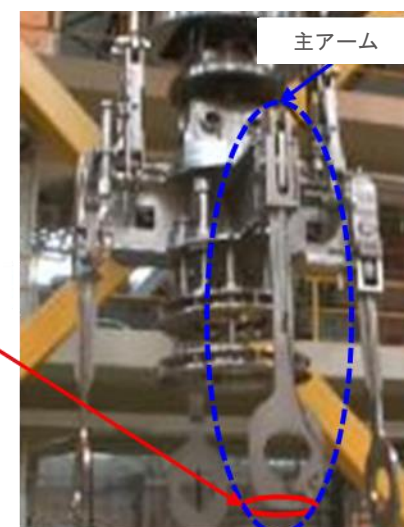
調査の結果、垂直吊具アームの降下作業と水中カメラの操作の連携が作業手順書に記載されていなかったため、垂直吊具アームと水中カメラが接触したことを確認しました。
対策として、垂直吊具上昇・下降操作時に接触する可能性のある箇所について具体的な高さを明記することと、垂直吊具が通過する高さの前に水中カメラを接触しない位置に移動することを、燃料取出し作業手順書に反映するとともに、水中カメラを交換しました。
