福島県原子力発電所の廃炉に関する安全監視協議会  
資料（1）

## 3号機使用済燃料プールからの燃料取り出しの状況 について

2019年3月26日

東京電力ホールディングス株式会社

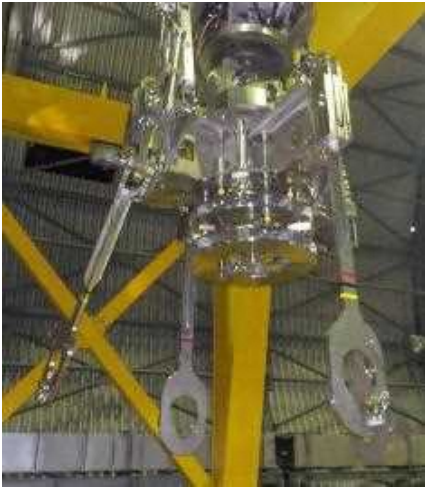
<p>垂直吊具</p> </div> <div style="text-align: center;">

発生事象	垂直吊具用ケーブルコネクタ浸水事象
<p>概要</p>	<p>クレーン主巻に設置されている垂直吊具用ケーブルコネクタは、垂直吊具を取り外した際に養生(水密性なし)を実施し、主巻に固縛していたが、ITVインターロック試験において、十分な処置を実施せず、当該養生のまま主巻を使用済み燃料プール（以下、SFP）に浸水させ、当該コネクタを水没させた。</p> <div style="display: flex; justify-content: space-around; align-items: flex-start;"> <div style="text-align: center;">

<p>注意喚起表示</p> </div> </div>
<p>原因</p>	<p>垂直吊具用ケーブルコネクタの養生状態の確認が不足し、十分な処置を実施せず主巻をSFP内に浸水させたこと。</p>
<p>対応</p>	<ul style="list-style-type: none"> <li>✓ 浸水したケーブルコネクタを交換し、抵抗測定・動作確認を行い、健全性を確認した。(3月17日完了)</li> <li>✓ クレーン操作者が誰でも認識可能とするために、遠隔操作室の操作卓へ「垂直吊具未装着状態で、クレーン主巻をSFPに着水させないこと」の注意喚起表示を掲示した。(3月13日完了)</li> </ul>
<p>備考</p>	<p>燃料取り出し期間中は、垂直吊具を取り外さない。また、取り外した状態で容器を取り扱うことはないため、輸送容器落下等につながる事象ではない。</p>

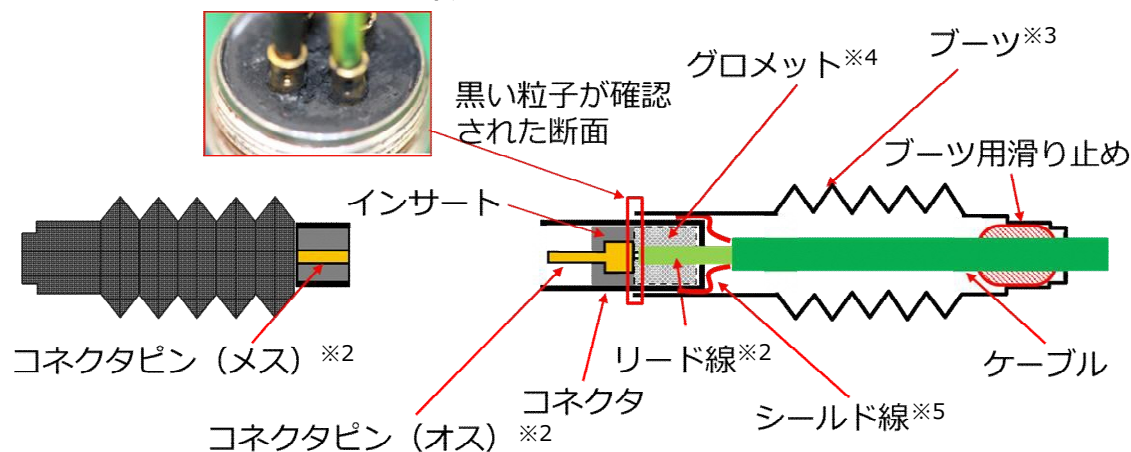
## 【参考】 コネクタ部の概略構造図

調査の結果、コンテナ内FHM制御盤に接続されているケーブルコネクタ部に絶縁抵抗不良があることが判明。

- ▶グロメット内表面に黒い粒子が付着。
- ▶ブーツ内に水分、異物は無かった。
- ▶黒い粒子を洗浄すると絶縁抵抗が回復。
- ▶元素分析の結果、黒い粒子はコネクタ内パーツのグロメットの主成分でもある炭素や添加剤の主成分でもあるSiが支配的であることは確認できたが、原因特定に向け引き続き詳細な元素分析を継続実施中
- ▶金も検出されているがピンの金メッキが融解して黒い粒子に混入したものと推定

グロメットとインサートとの間が1000℃近い高温(金の融解温度1064℃)となり、グロメットまたは内在していた異物そのものが炭化したものと考えられる。

推定1：モータ駆動装置の異常に伴う半導体スイッチングサージ過電圧※1等によりコネクタピン間に放電が発生した。

推定2：コネクタ内に異物が存在し、電流発熱により炭化し短絡・地絡に発展した。

- モータ駆動装置を試運転し、健全性の確認および過電圧発生の有無確認を行う（推定1関連）
- 詳細な元素分析の継続、製作時の作業状況の確認等により黒い粒子の物質特定（推定2関連）
