福島県原子力発電所の廃炉に関する安全監視協議会 (2019.3.26) 追加説明

3号機使用済燃料プールからの燃料取り出しの状況について

2019年4月8日

東京電力ホールディングス株式会社

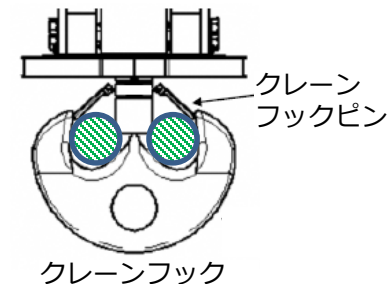
■ 吊具の二重化

- クレーンフックと吊具をクレーンフックピン2本で接続
- クレーンシーブと吊具をクレーンフック安全板とボルトで接続
- 荷重はクレーンフックが受けており、クレーンフック破損時にクレーンフック安全板で荷重を受ける

- 吊具と構内用輸送容器を主アーム（1対）と補アーム（1対）で接続
- 荷重は主アームで受けており、主アーム破損時に補アームで荷重を受ける

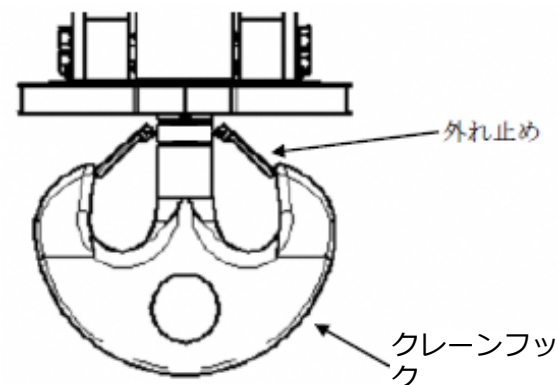
■ フックの外れ止め構造

両釣形フックで外れ止めを有する構造

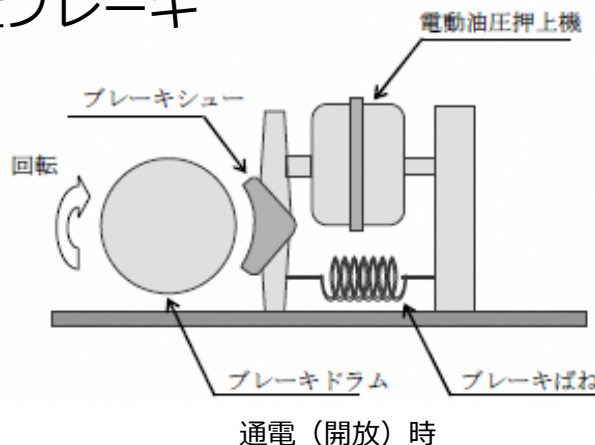
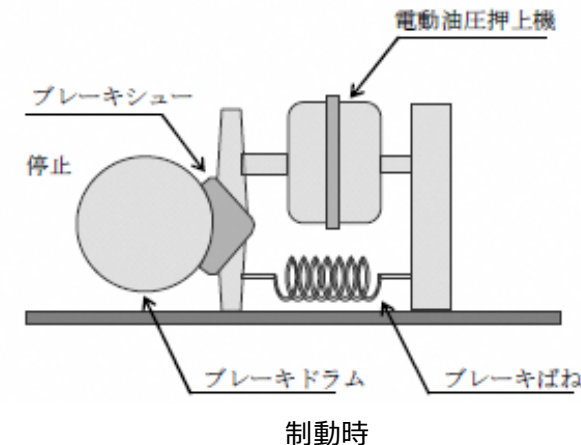
■ クレーンの巻き上げ装置ブレーキ

電源切断時に電動油圧押し上げ機が停止すると、ブレーキばねによりブレーキがかかり保持できる構造

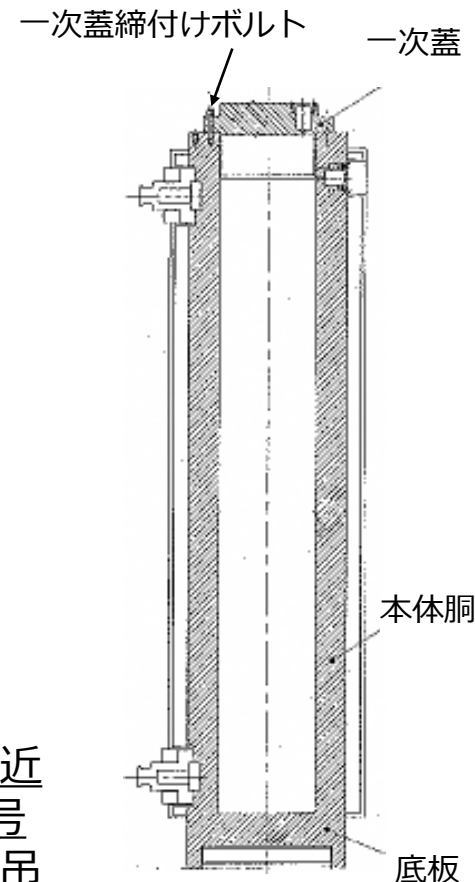
40m落下時の解析結果

- 輸送容器がガーダ上（地上からの高さ約40m）から緩衝体に落下した場合、発生する応力が許容値以下であることを解析により確認している。なお、解析は事業所外輸送容器の落下評価で用いられている手法で行っている。

垂直落下時 応力	水平落下時 応力	許容応力
本体胴	85	60	377
底板	77	118	377
一次蓋	4	18	412
一次蓋締付けボルト	—※	797	845

※一次蓋締付けボルトには垂直落下による荷重が付加されず水平落下時に包絡されるため、水平落下のみ評価

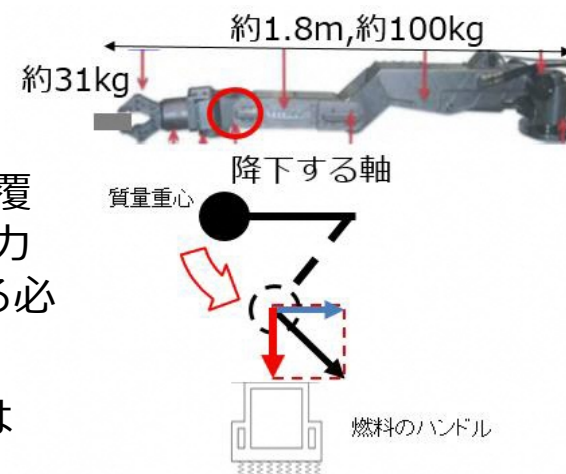
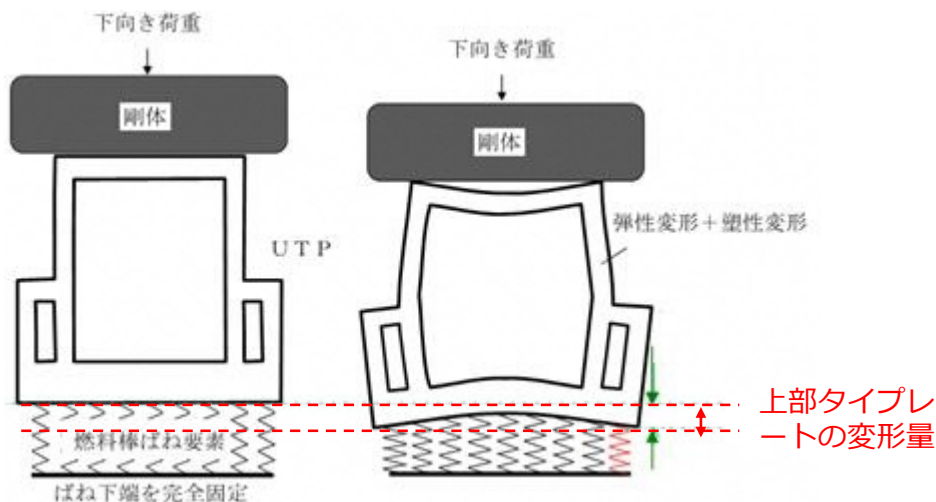
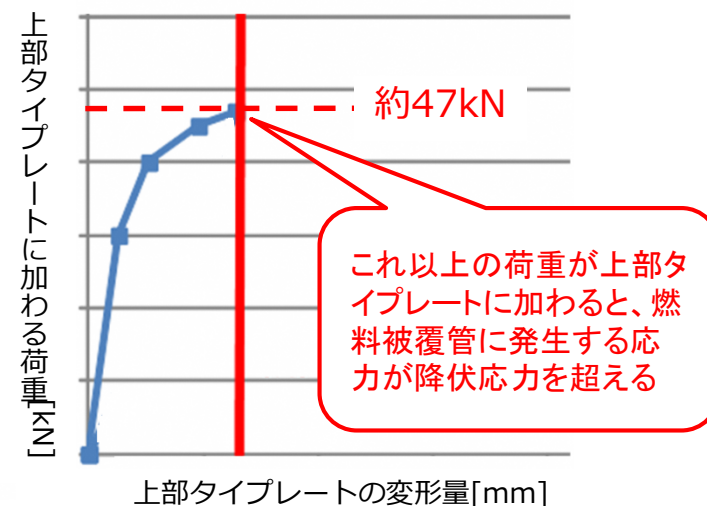
<上部タイププレートに加わる荷重と変形量>

- マニピュレータが瓦礫を把持した状態で関節部を軸に降下し、把持した瓦礫が燃料の上部タイププレートに衝突したとすると、この時の衝突荷重は約24kNと評価した。
- 瓦礫の衝突により上部タイププレートが変形すると、燃料被覆管に応力が発生する。この燃料被覆管の発生応力が降伏応力に達するには、上部タイププレートに約47kNの荷重を加える必要がある。
- 衝突荷重は約47kNを超えないため、燃料被覆管への影響はないと考えられる。

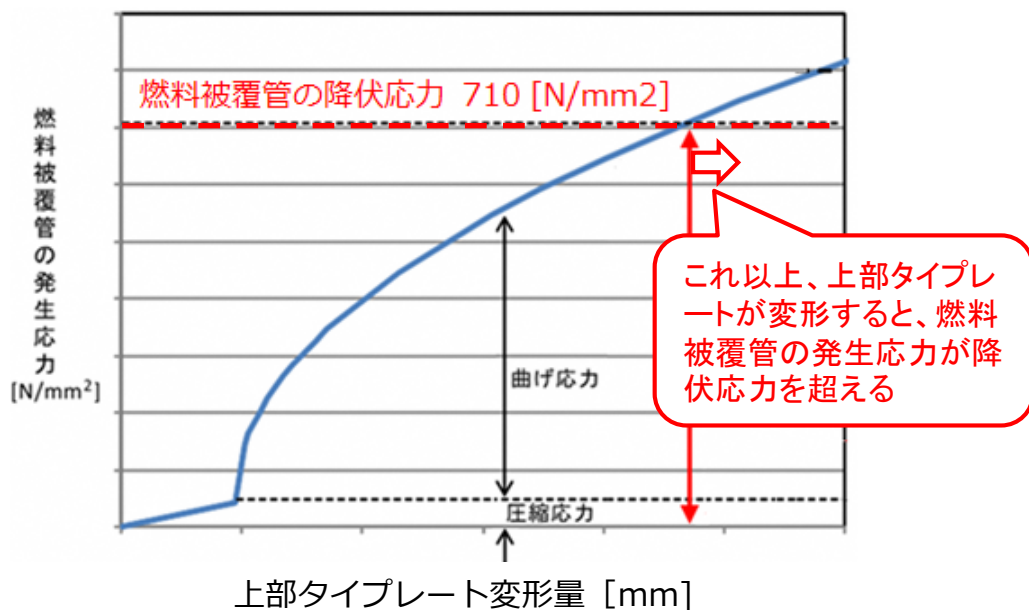
上部タイププレート変形量 [mm]
<上記①、②の評価結果>

- ① 上部タイプレートの変形により、燃料被覆管に発生する応力を求める。
- ② 上記①の結果より、燃料被覆管の発生応力が降伏応力に達する際の上部タイプレートの変形量を求める。
- ③ 上部タイプレートに荷重を加え、上記②で求めた変形量に至る時の上部タイププレートに加わる荷重を求める。

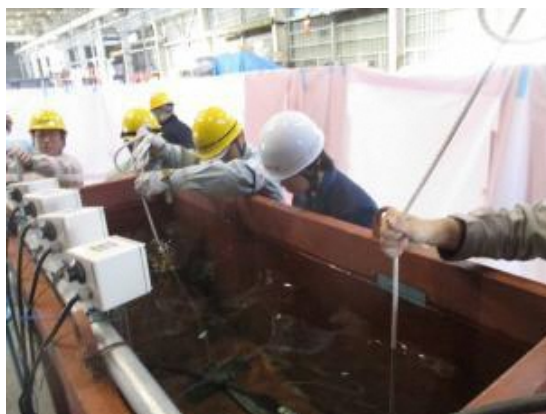
水密試験立会

- 施工要領書通りに施工されていることを、当社が抜き取り立会にて確認
- 東芝ESSは、施工要領書に則り製作するとともに、コネクタ組立チェックシートを用いて各工程ごとの品質確認を行い、組立を実施
- 組立後の品質記録は当社に提出され、記録確認を実施
