福島第一原子力発電所の不具合と品質向上に向けた取り組みについて

1 1・2号機排気筒における不具合 P. 2~5

2 3号機燃料取扱における不具合内容 P. 6~8

3 その他の不具合 P. 9~13

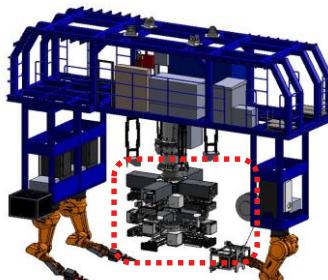
筒身解体装置

傾きが確認されたクランプ (C)

クランプを排気筒頭頂部から引き上げる際は、強風時に装置と筒身が接触する衝撃を小さくするため、クランプが必要な分だけ張り出した状態で保持し引き上げる手順としています（頂部内径3m 筒身3.2m）。そのため、2019年8月7日の夜に吊り上げた際、クランプ下がひっかかったものと推測しています。

カメラにてクランプ先端と筒身との接触状況を確認しながら、ゆっくり引き上げるとともに、クランプ下を15cm縮めて吊り上げるようにします。

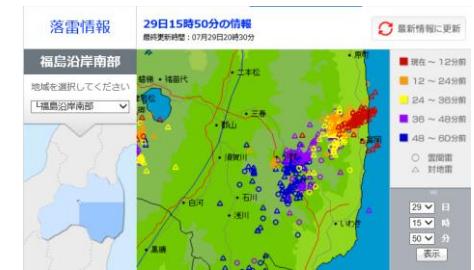
当社HPより

- 15時47分頃 当社社員が免震重要棟にて、使用済燃料乾式キャスク仮保管設備に保管しているキャスクの蓋間圧力の異常を示す警報が発生し、37基中7基のキャスク蓋間圧力が測定不能となったことを確認。キャスク表面温度およびエリア放射線モニタ指示値に有意な変動なし。
- 17時5分
～
20時25分 異常値を示すキャスク7基の圧力センサを可搬型の測定器にて調査し、すべての圧力センサが異常値を示し、故障していることを確認。

計器故障発生時には、発電所周辺で落雷が確認されていることから、その影響で異常な電流や電圧が計器に及んで故障したものと推測しています。

当該キャスクの圧力センサについて、1系統を2019年7月31日から8月1日に交換し、通常監視ラインで測定可能な状態に復旧を完了しました。もう1系統についても、8月22日までに復旧を完了しました。なお、圧力センサが復旧されるまでの7月30日と31日については、仮設の圧力計にて蓋間圧力を測定し蓋の密封機能に問題がないことを確認しました。さらに、各計測回路には避雷器が設置されていますが、圧力センサの故障に至っていることから、現在、発生メカニズムを確認しており、今後必要な対策を検討してまいります。
