福島第一原子力発電所における不具合の詳細とトラブルの対応状況について

1 3号機燃料取扱作業における不具合 P. 2~5

2 1・2号機排気筒解体作業における不具合 P. 6~8

3 その他の不具合 P. 9~10

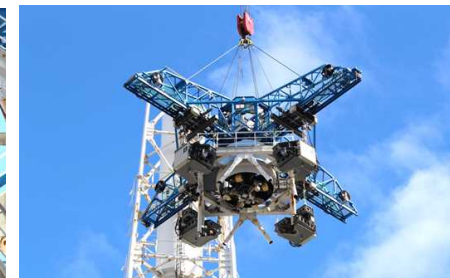
筒身・鉄塔吊り下ろし状況(12月4日)

切断作業では、切り口にくさびを打つことで噛み込みを防止し、計画通り実施することができました。

今後も万一の作業に備え、搭乗設備への遮へい追加等、作業者のさらなる安全対策を準備してまいります。

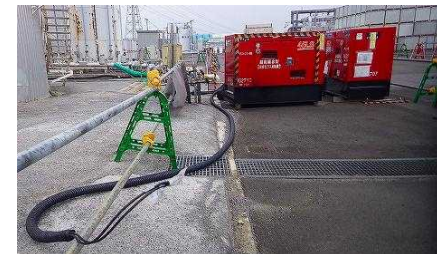
発電機

当該車両の移動に伴い、車外の発電機から当該車両に敷設している電源ケーブル等が引っ張られ、一部損傷や線抜けが発生しましたが、けが人はなく、他の設備への影響（損傷）はありませんでした。

11月23日に当該車両を元の位置に戻し、電源ケーブル等の復旧も完了しました。
