## 福島第一原子力発電所現地確認報告書

- 1 確認日  
令和2年2月13日（木）
- 2 確認箇所  
2号機タービン建屋東側等
- 3 確認項目  
1 / 2号機共用排気筒の解体ブロックの仮置き状況

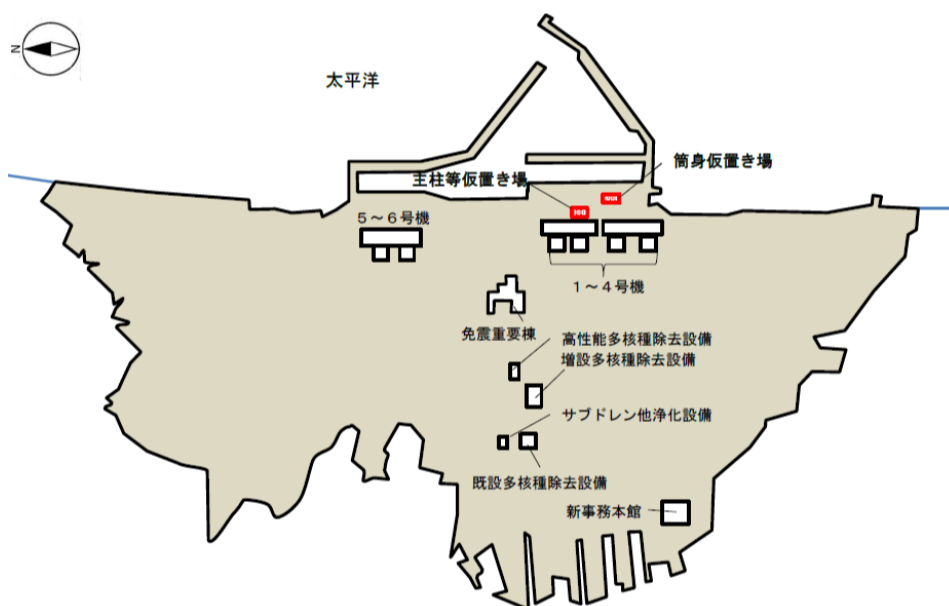
(図1) 福島第一原子力発電所構内概略図

- ・ 2号機タービン建屋東側のヤードには解体された主柱及び斜材（以下、「主柱等」という。）が仮置きされており、主柱等の切断に使用する重機も仮置きされていた。（図1、写真1）
- ・ 筒身はシート養生し架台に固定された状態で、2.5m盤に仮置きされていた。（図1、写真2）
- ・ 東京電力によると、主柱等は切断用アタッチメントを取り付けた重機及び溶断で切断後、コンテナに収納して保管場所へ移送し、保管は野積みでシート掛けをするとのことであった。（写真3）
