福島第一原子力発電所現地確認報告書

令和2年2月17日（月）

モニタリングポスト(No. 1～4、8)

敷地境界モニタリングポストの周囲の状況

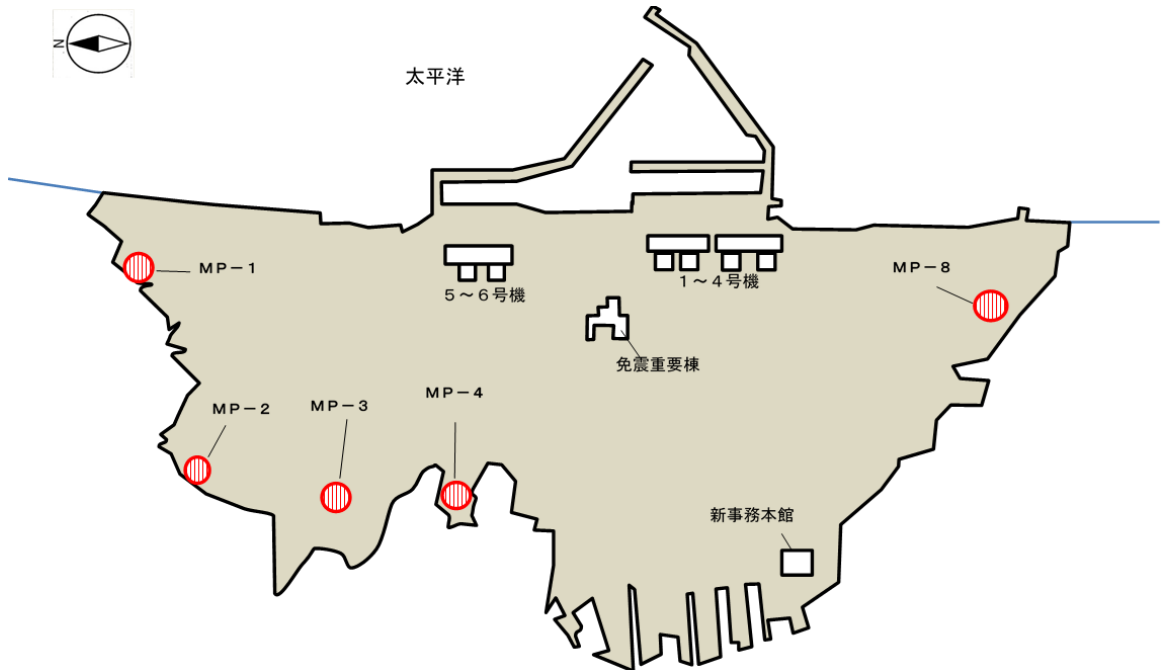
(図1) 福島第一原子力発電所構内概略図

- ・モニタリングポストは発電所敷地内に設置されており、No. 1、2、8は周辺監視区域内に、No. 3、4は周辺監視区域外に設置されていた。
- ・モニタリングポストNo. 8の線量率測定器は、鉄の遮蔽壁で覆われ、地面には遮蔽材が敷かれていた。また、周囲はフェーシングがなされていた。
- ・モニタリングポストNo. 3、4は、西側が県道に隣接していた。また、モニタリングポストNo. 4は、南側が森林に隣接していた。
