福島第一原子力発電所現地確認報告書

令和元年8月23日（金）

- (1) 熱中症予防対策として運用されている移動式給水所の状況
- (2) クローラクレーンからの作動油漏えいの対応状況

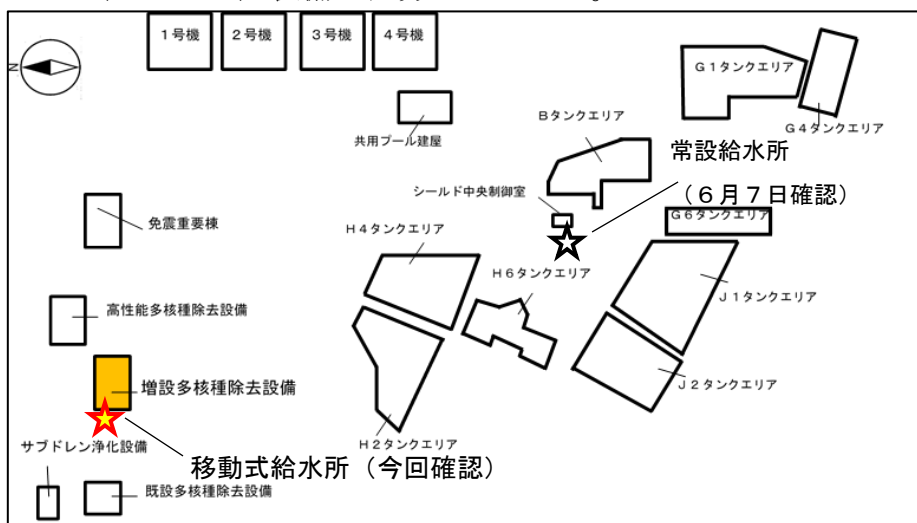
（図1） 給水所設置箇所の概略図

- ・給水所が設置されている箇所は（図1）のとおりである。
- ・給水所は移動式で、マイクロバス内に設置されており、G（グリーン）装備^{*1}、Y（イエロー）装備^{*1}の作業員が利用可能である。（写真1）
- ・給水所の入室前に、体表面及び手荷物に放射性物質が付着していないことを係員がサーベイメータにより確認する運用となっている。（写真2）
- ・室内ではペットボトルにより飲用水が提供されていた。（写真3）
- ・運用日時は日曜日以外の10時～14時であった。
