## 福島第一原子力発電所現地確認報告書

令和元年10月23日（水）

- ・ 1 / 2号機共用排気筒（1 / 2号機開閉所前から確認）
- ・ 千島海溝津波対策防潮堤設置工事現場（3号機タービン建屋東側）

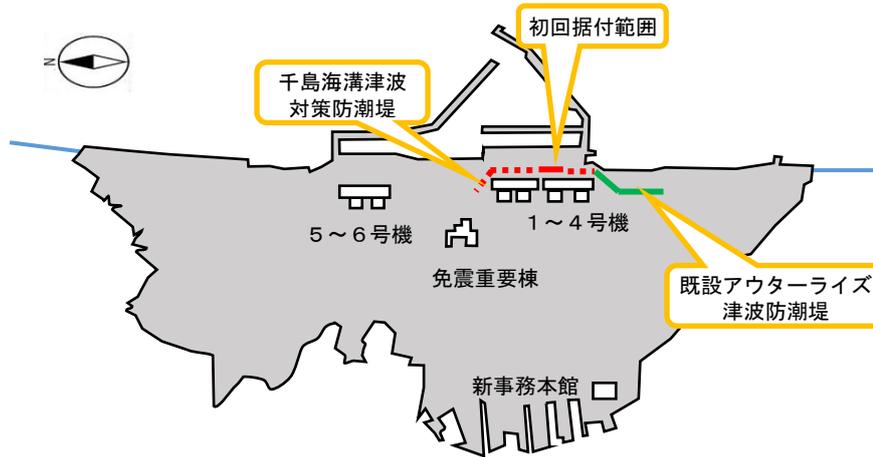
図1 福島第一原子力発電所構内概略図

- 千島海溝津波対策防潮堤の整備箇所は図1のとおりであり、前回確認時は、L型擁壁の初回据付範囲(3号機タービン建屋東側約80m)のうち、北側の部分に未据付箇所があったが、今回確認時は初回据付範囲の全てにL型擁壁が据え付けられていた。(写真3、写真4)
