福島第一原子力発電所現地確認報告書

令和2年 7月 8日 (水)

構内全般

降雨の影響

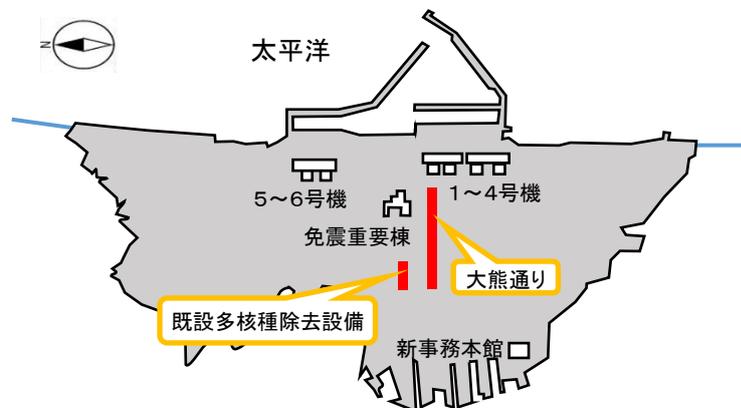
図1 福島第一原子力発電所構内概略図

- ・大熊通り（図1）の側溝は溢水し、下端の窪地は歩行が困難なほど冠水していたが、1～4号機建屋側への流出は見られなかった。（写真2）

- ・以前台風による大雨で雨水が浸入した既設多核種除去設備建屋（図1）の入口には土のうが設置されており、建屋への雨水浸入を防止していた。
(写真3)
