福島第一原子力発電所現地確認報告書

2 確認箇所
G6タンクエリア

3 確認項目
G6タンクエリアの現況

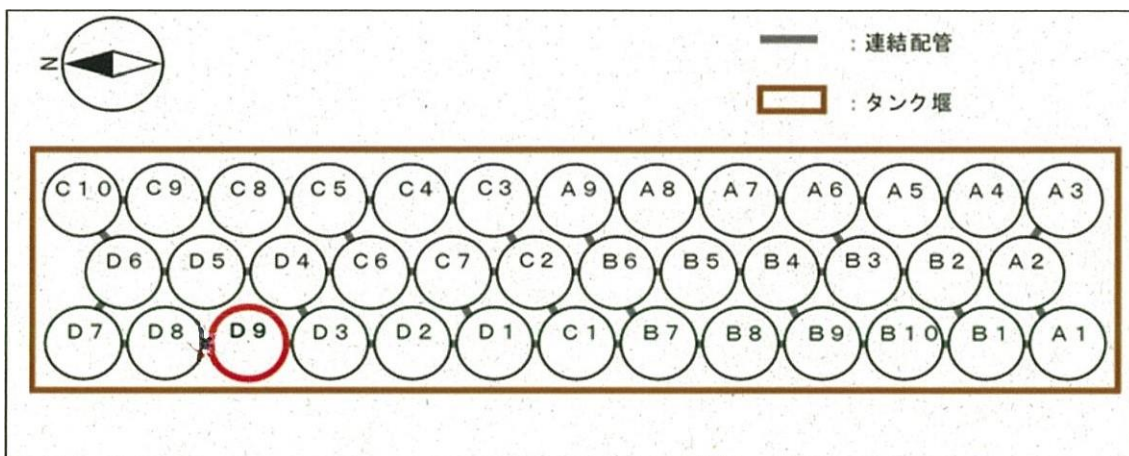
図2 G6タンクエリア配置図

G6タンクエリア(図1、写真1)では、溶接型タンク38基(容量:1,330m³/基)の設置が昨年7月に完了し、外堰の設置工事等が進められている(前回進捗確認:令和元年8月19日)。また、10月8日には、多核種除去設備処理水移送中にD9タンク(図2及び写真2)の天板が損傷する事象^{*}が発生し、その対応が行われてきている(令和元年10月9日、11月14日現地確認)ことから、同タンクエリアの現況を確認した。

※D9タンクからD8タンクに多核種除去設備処理水を移送した際、D9タンク上部から異音が発生し、点検の結果、天板部に損傷(変形、破孔等)が確認されたもので、原因調査の結果、吸気・排気を行うベント管の接続面に養生テープが付いた状態であることが確認され、その状態でタンク内の水を移送したため、タンク内の圧力が低下し、タンク天板が損傷したものと推定された。
