福島第一原子力発電所現地確認報告書

H6（Ⅱ）タンクエリア（旧H6、旧H6北）

H6（Ⅱ）タンクエリア溶接型タンク設置工事完了後の状況

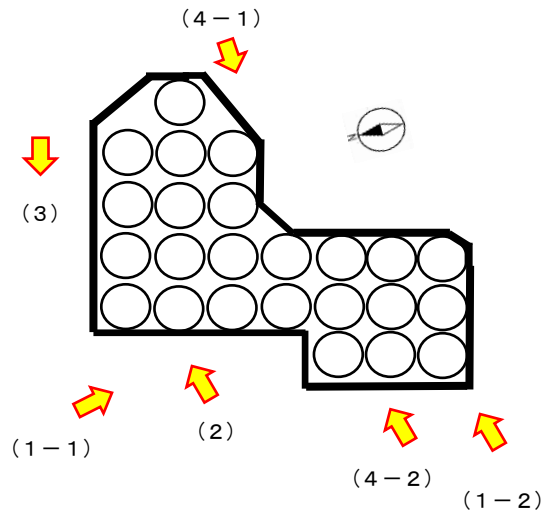
(図2) H6 (Ⅱ)
タンクエリア配置図

当該エリアでは溶接型タンク設置工事が行われていたが、1月下旬に原子力規制庁による使用前検査が終了していることから、堰の設置状況や配管接続状況等を確認した。（図1・2）（前回確認：[令和元年8月9日](#)）
