福島第一原子力発電所現地確認報告書

- 1 確認日
令和2年9月10日（木）
- 2 確認箇所
千島海溝津波対策防潮堤設置工事現場（1～4号機タービン建屋東側）
- 3 確認項目
千島海溝津波対策防潮堤設置工事の状況

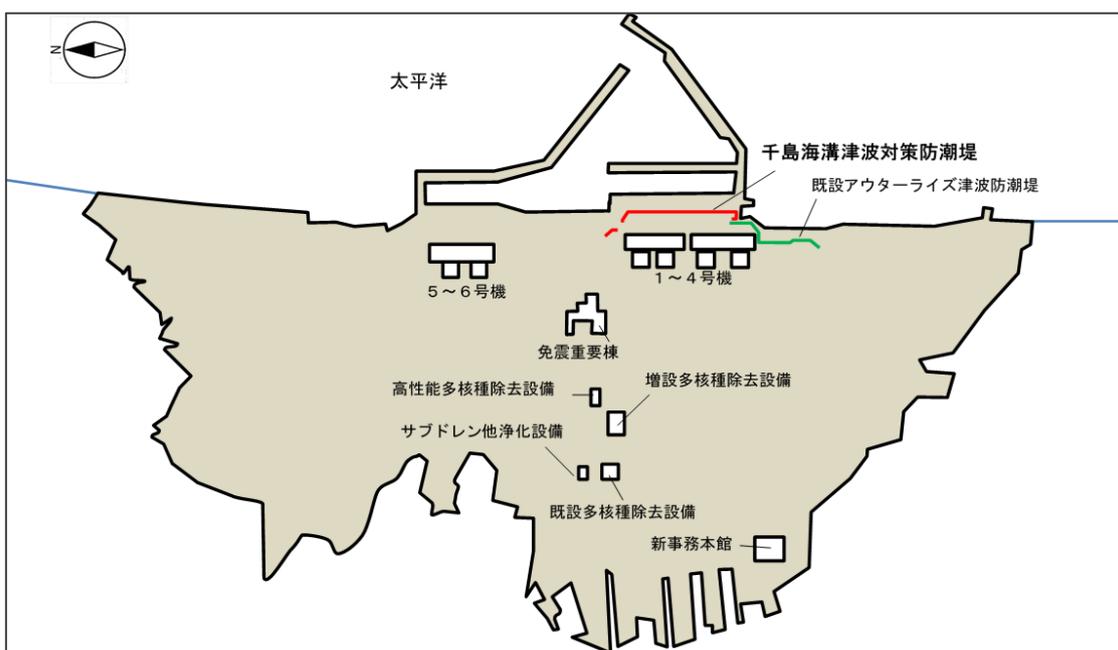
(図1) 福島第一原子力発電所構内概略図

- ・千島海溝津波対策防潮堤の設置箇所は図1のとおりであり、L型擁壁の据え付けは概ね完了していた。（写真1）
- ・前回の現地確認では、地盤の掘削工事などが進められていたが、今回は、側溝の敷設工事が進められていた。（写真2）
- ・防潮堤北側では津波襲来の際、海水を排水するためのフラップゲートの設置に向けた作業が行われていた。（写真3）
