平成27年9月関東・東北豪雨災害
桧沢川・館岩川 改良復旧事業の記録

福島県南会津建設事務所

3. 桧沢川の被害状況について

4. 館岩川の被害状況について

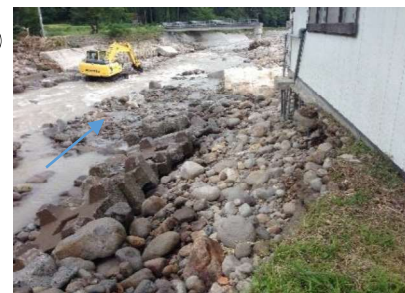
⑫ 静川地内 家屋の基礎部が浸食される

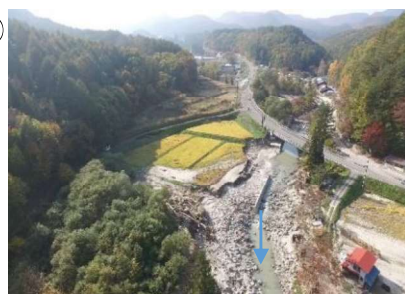
⑮ 針生地内 下針生橋から下流側の浸食状況

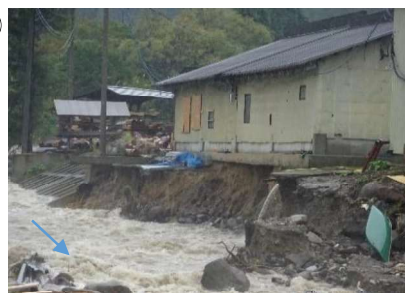
⑱ 針生地内 木材工場の基礎部が浸食される

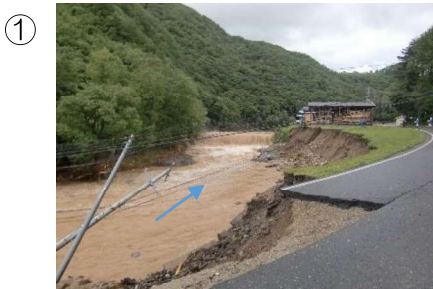
① 侵食により国道 352 号が崩落

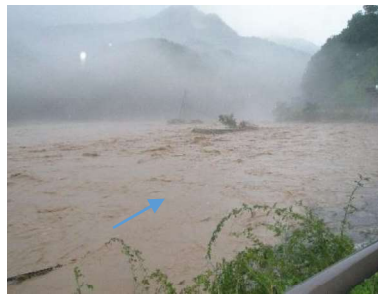
⑪

熨斗戸地内の浸水状況

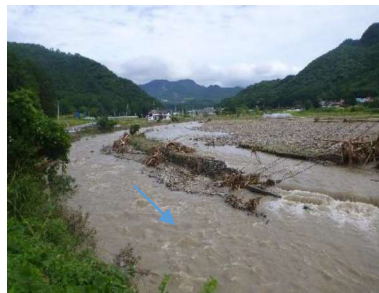
⑬

屈曲部で越水し護岸の背後を水が流れている

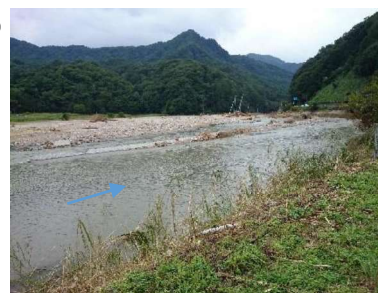
⑭

熨斗戸地内の土砂流入状況

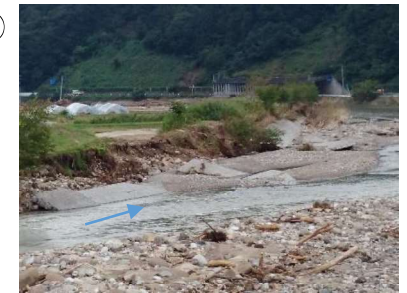
⑮

伊予戸地内の護岸流出状況

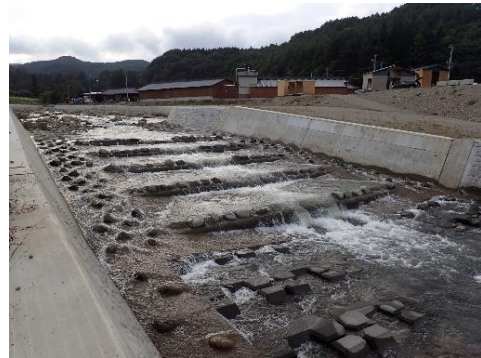
(桧沢川4号床止完了)

桧沢川にはイワナ、ヤマメ、ヤツメウナギなどの回遊魚が生息しており、落差により魚の遡上の障害にならないよう、落差工には魚道を整備しました。水量の少ない時期でも水深が浅くならないよう、川の中心部を低くして滞筋を確保し、階段状に水が溜まるプールを設けて休息場所を確保することにより、跳躍力が小さく遡上能力の弱い魚でも遡上できるようにしました。
