3号機燃料取り出しの状況

2020年12月22日

東京電力ホールディングス株式会社

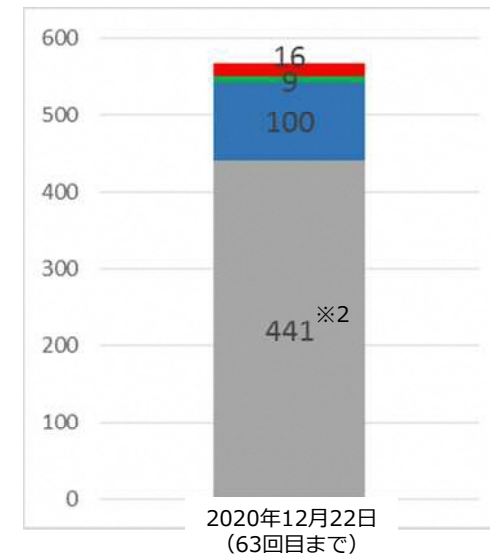
3号機使用済燃料プール (63回目までの取り出し状況を反映)

3号機使用済燃料プール内燃料内訳

- : ハンドル変形燃料
- : ガレキ撤去中
- : ガレキ撤去完了
- : 燃料取り出し済
- : 燃料が入っていないラック
- : 燃料交換機, コンクリートハッチが落下したエリア
- ①~⑯ : ハンドル変形燃料No. (P12参照)
- ⑰ : ガレキによる干渉のある燃料
