2月13日の地震対応状況について

2021年2月25日

東京電力ホールディングス株式会社

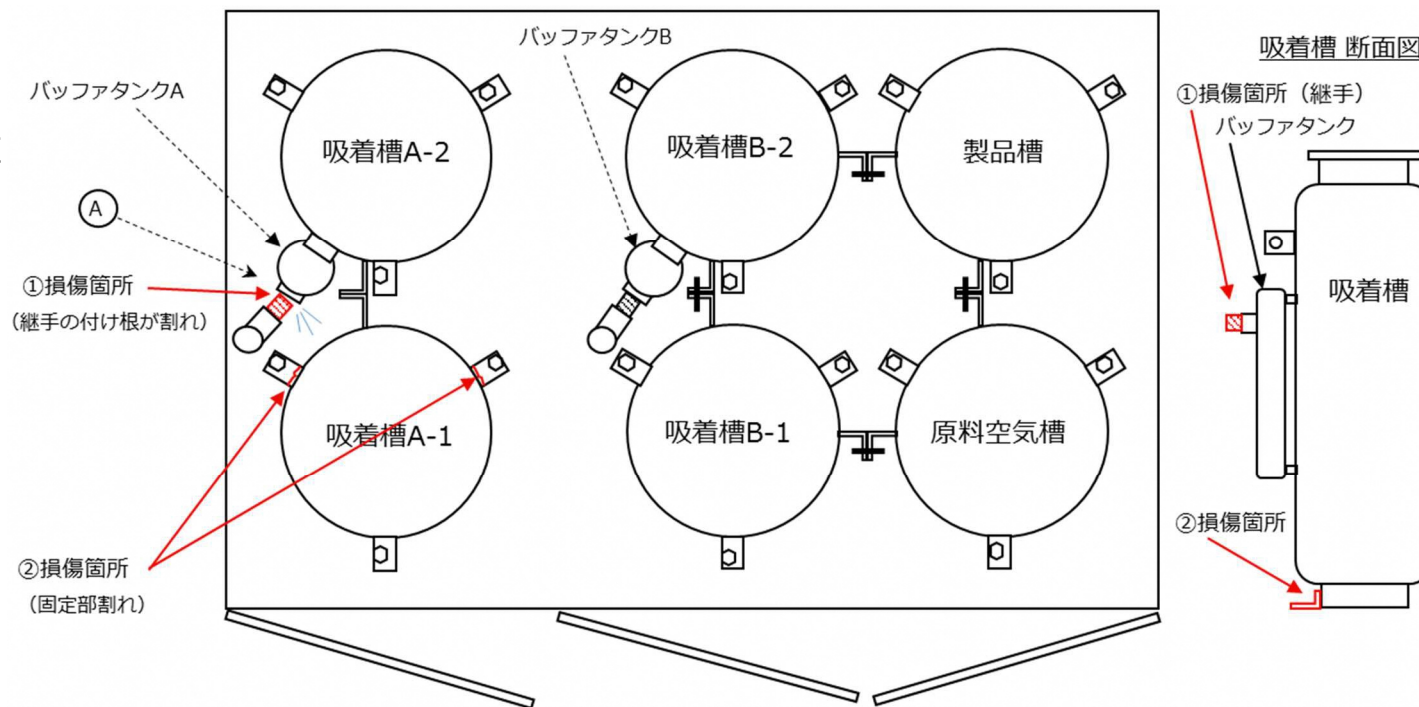
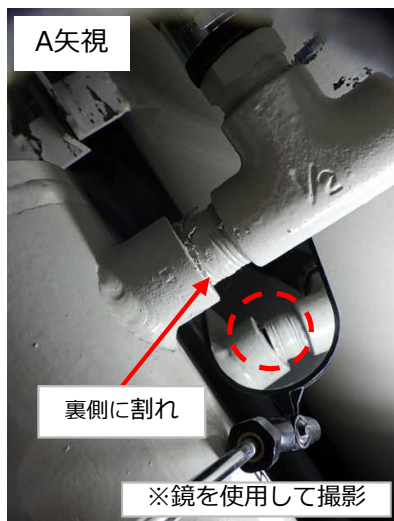
窒素ガス分離装置C号機の流動変動について

- 発生（確認期間） 2月14日～2月20日
- 概要 吸着槽(A-1)の損傷(2箇所)とバッファタンクの配管接続部に損傷を確認。地震により、吸着槽(A-1)の下部固定部が割れたことにより揺れが発生。揺れた吸着槽(A-1)が隣接するバッファタンクの配管接続部に接触し、配管接続部の割れが発生。割れのある配管接続部から窒素が漏れ、流量変動が起きたものと推定。
- 対応 復旧対策については検討中。今後修理予定

①損傷箇所（継手の付け根が割れ）

②損傷箇所（固定部割れ）
