福島第一原子力発電所における 2月13日発生地震対応状況について

2021年3月8日

東京電力ホールディングス株式会社

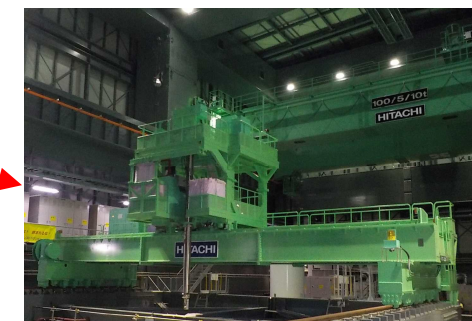
天井クレーン
(地震前撮影)

- ・発生（確認時刻）：2月14日午前1時43分頃
- ・概要：4号機原子炉建屋天井クレーンから油滴下を確認。漏えい範囲は約40cm×30cm×1mmと限定的であり環境への影響はなし。
- ・対応：クレーンは休止中で拭き取りにて対応済み。3月予定の定期点検にて確認予定。

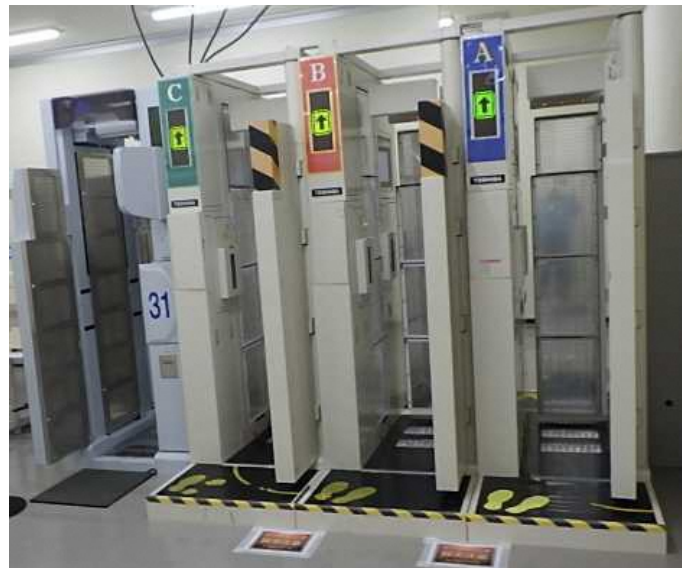
免震重要棟（地震前撮影）

- ・発生（確認時刻）：2月14日未明
- ・概要：入退域管理施設（3台）、免震重要棟（3台）、車両スクリーニング場（1台）の体表面汚染モニタ動作不能（地震に伴い位置センサーのリセットが必要となったもの等）
- ・対応：動作不能時は残りのモニタに加え手サーベイにより対応。車両スクリーニング場以外は全台復旧済み（午後3時頃）。車両スクリーニング場の体表面汚染モニタは2月16日復旧済み。

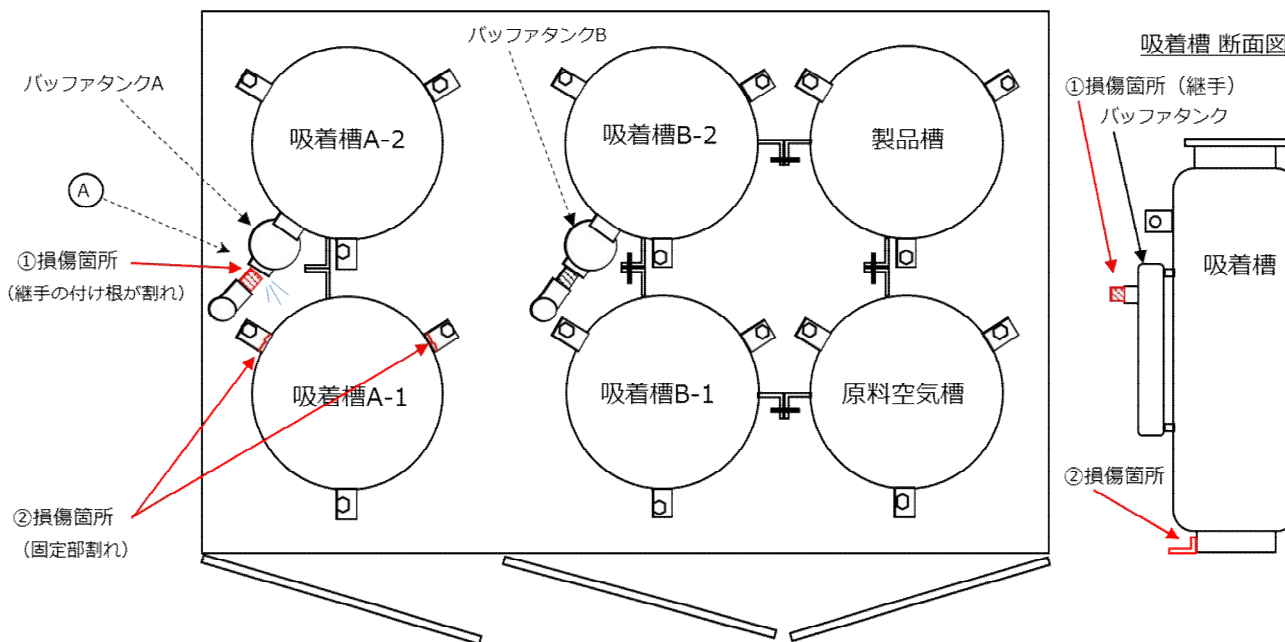
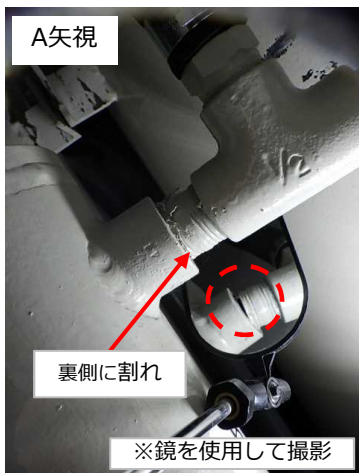
① 損傷箇所（継手の付け根が割れ）

- 発生（確認期間） 2月14日～2月20日
- 概要 吸着槽(A-1)の損傷(2箇所)とバッファタンクの配管接続部に損傷を確認。地震により、吸着槽(A-1)の下部固定部が割れたことにより揺れが発生。揺れた吸着槽(A-1)が隣接するバッファタンクの配管接続部に接触し、配管接続部の割れが発生。割れのある配管接続部から窒素が漏れ、流量変動が起きたものと推定。
- 対応 復旧対策については検討中。今後修理予定
