## 令和3年度立入調査の結果について

令和3年9月9日

福島県原子力安全対策課

福島第一原子力発電所

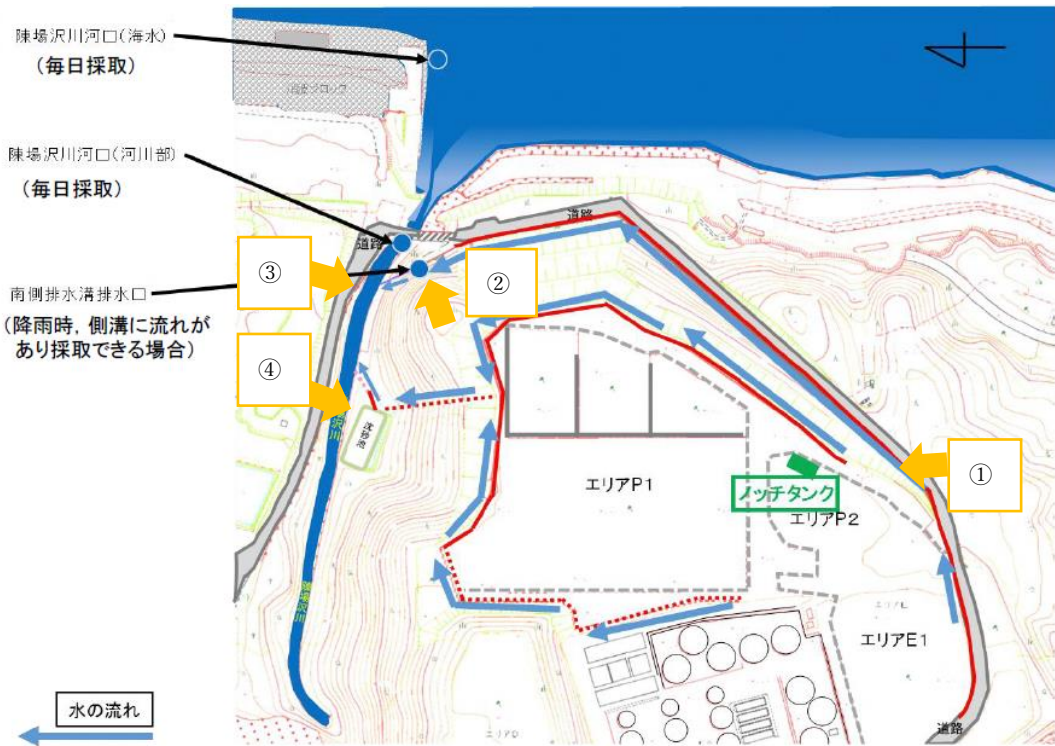
図1 一時保管エリア周辺状況

- ・ノッチタンクの蓋がズレて雨水が浸入し、溢水が発生したノッチタンクは、更なる雨水が入ることを防ぐためのシート養生が実施されていた。
- ・溢水した水は南側の側溝から陳場沢川下流に流れ込むため、側溝からの流入状況について当該場所の確認を行った。
- ・一時保管エリアP排水枡の下流側である沈砂池にも一時保管エリアP内の排水が流入することからその状況について確認を行った。
