## 福島第一原子力発電所現地確認報告書

令和3年10月12日（火）

固体廃棄物貯蔵庫第9棟北側及びN o. 2 危険物屋外貯蔵庫南側

仮設集積場所における廃棄物の管理状況

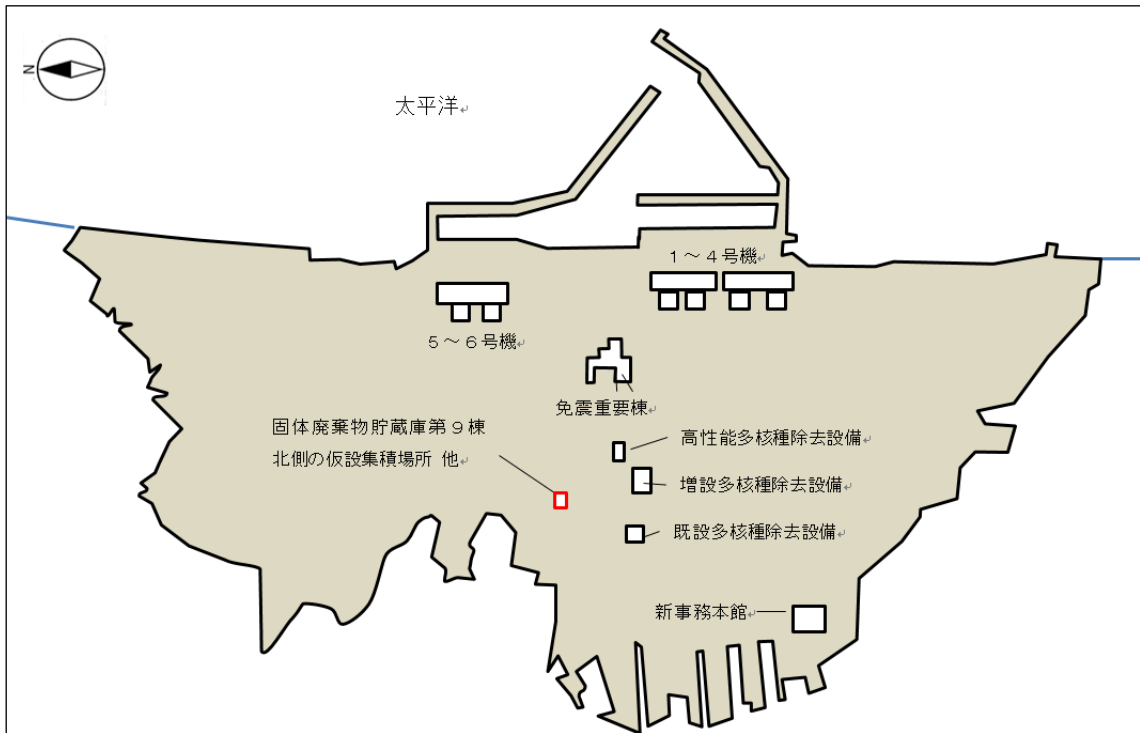
(図1) 福島第一原子力発電所構内概略図

本年3月及び7月に瓦礫類一時保管エリアから放射性物質が漏えいしたことへの対応を優先的に進めているため、仮設集積場所の廃棄物量が増加し、仮置き期間も長期化している事案について、集積量がそれぞれ2,500m<sup>3</sup>を超える固体廃棄物貯蔵庫第9棟北側及びN o. 2 危険物屋外貯蔵庫南側の仮設集積場所の管理状況を確認した。（図1）
