福島第一原子力
発電所廃炉作業
取組みに関する
ご報告（詳細版）

2021. 10. 19

福島第一原子力発電所廃炉作業取組みに関するご報告 見出し

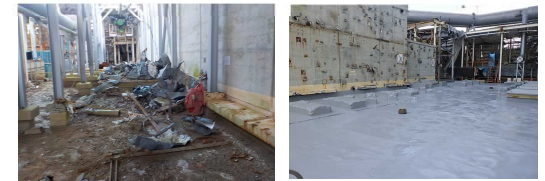
工事完了済エリア(2号機Rw/B)における実施状況

がれき撤去前

がれき撤去後・防水処理

干渉する非常用ガス処理系配管の撤去が完了次第、主排気ダクト撤去・がれき撤去作業を行った後、防水工事・排水ルート切り替えを進める計画です。引き続き、汚染水発生量の更なる低減に向けて、ダストの監視等を行いながら安全最優先で2022年度9月まで1/2号機廃棄物処理建屋の雨水対策工事の完了を目指します。

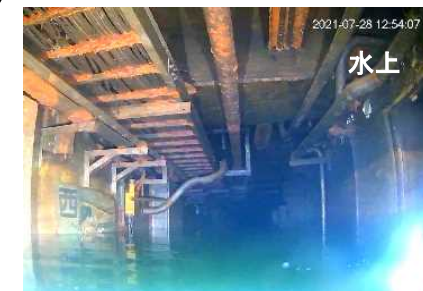
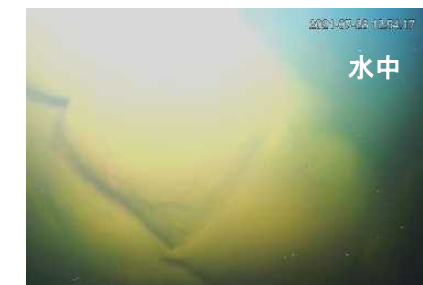
調査結果（カメラ調査）

- カメラ調査で確認できたこと
 - ・水中と水上を同時に目視確認したことで、過去の水中ROV※2での調査と比較して、正確な位置と数を確認できました。
 - ・土のうの多くはスラッジに覆われていますが、比較的形をとどめています。今後設計及び回収作業に資する詳細な土のうの位置データが採取できました。
 - ・目立った干渉物はありませんでした。

今回の調査結果を精査するとともに、処理方法の検討を進めてまいります。

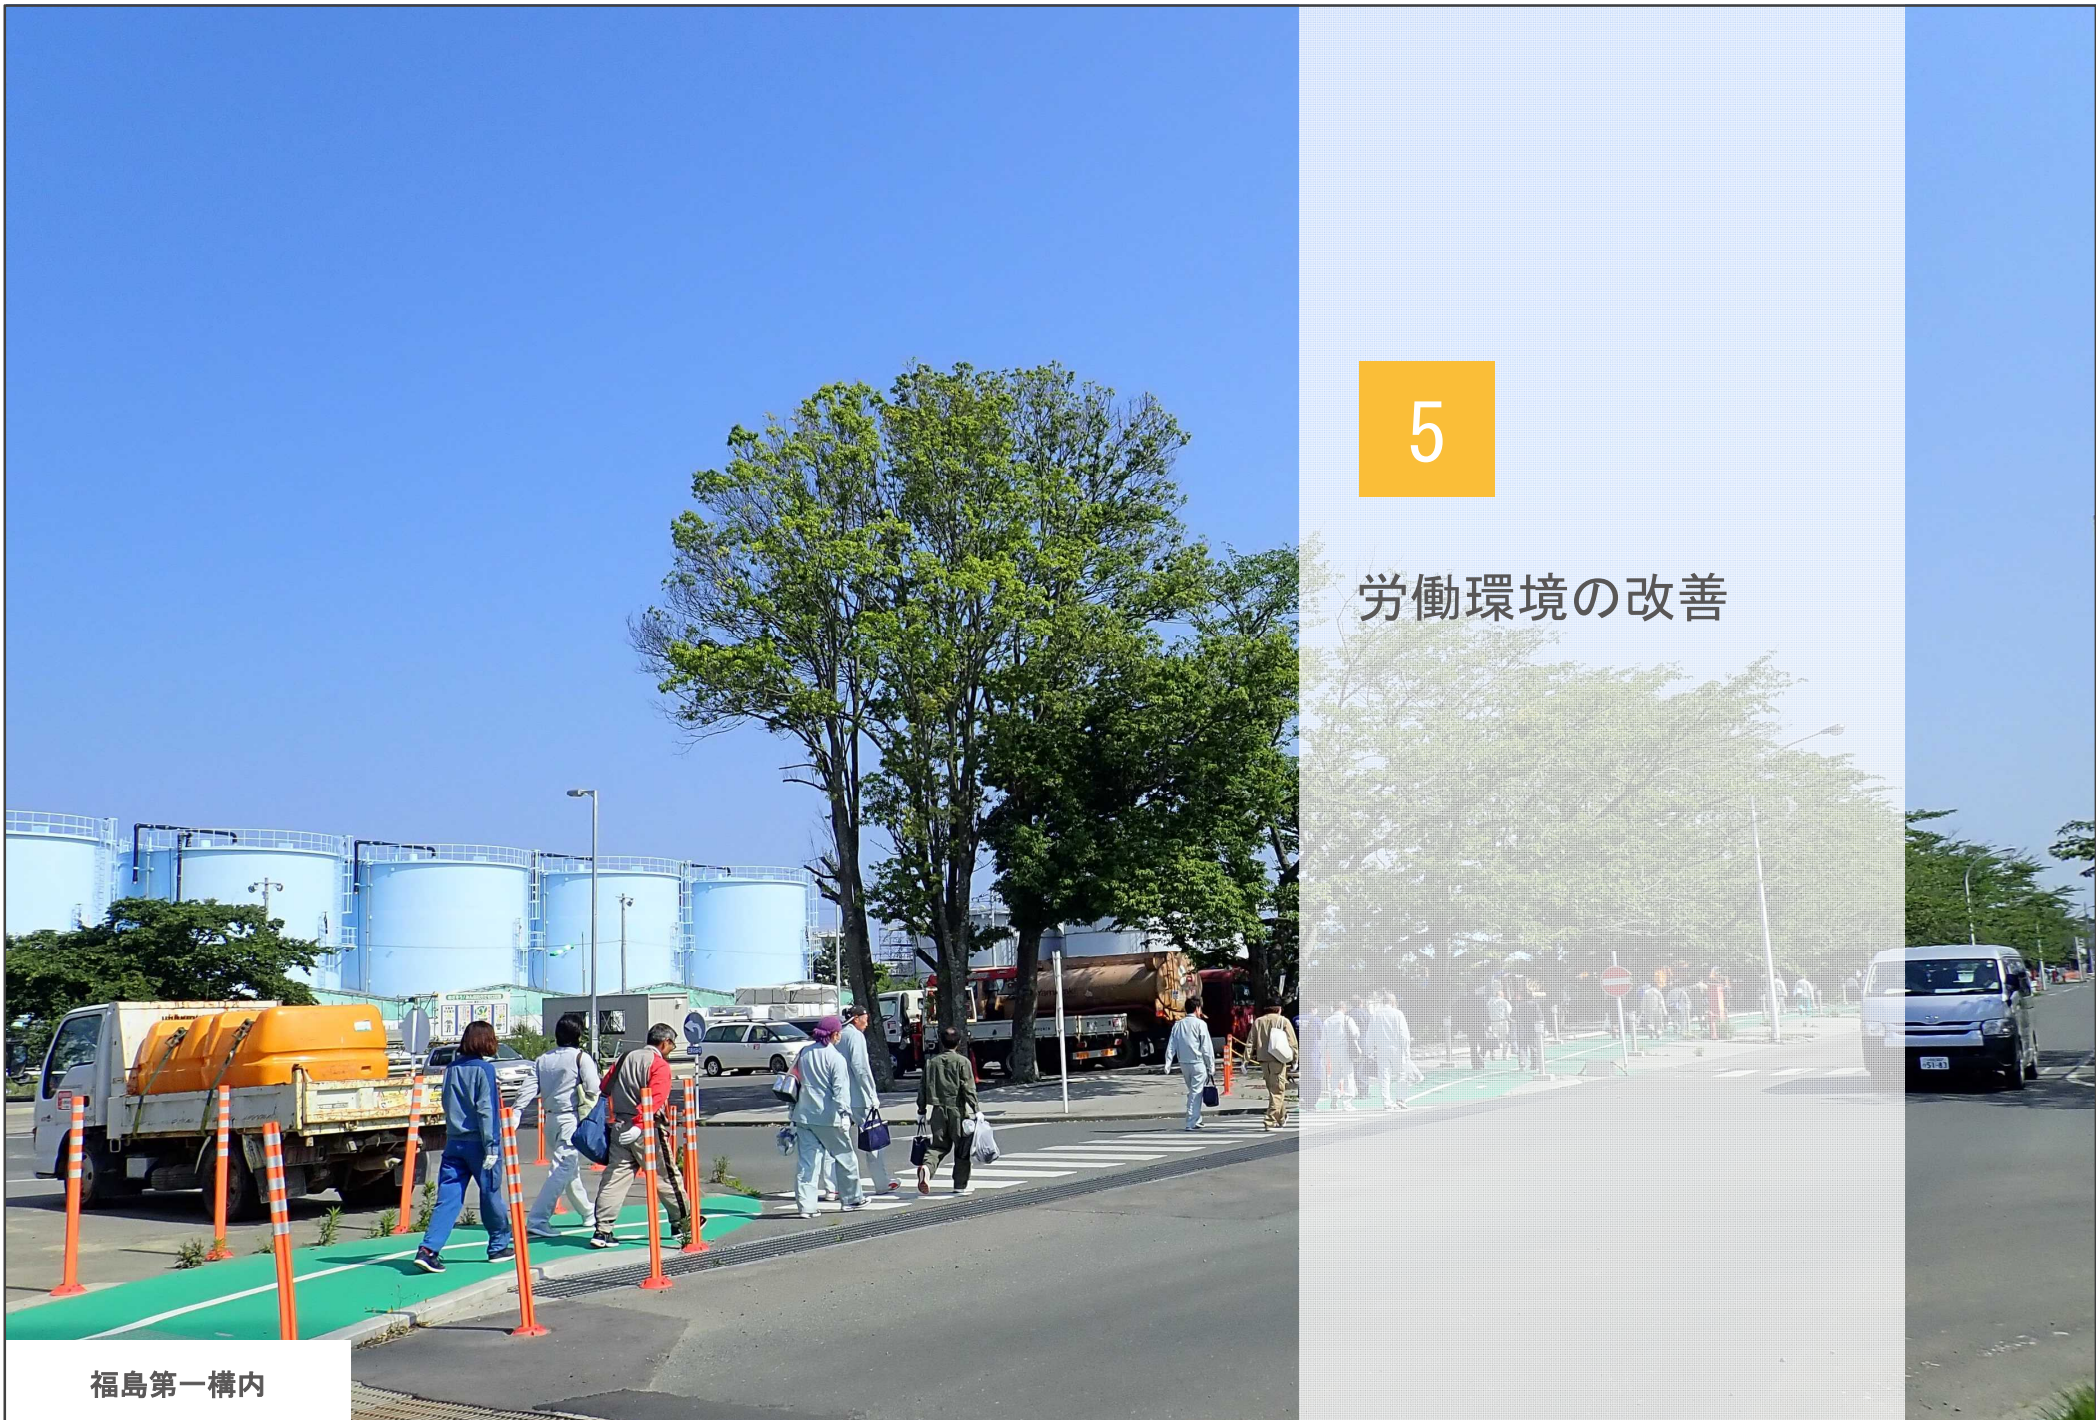
プロセス主建屋地下階調査結果（線量調査：水面の線量）

調査の結果、今後の設計及び回収作業に資する詳細な土のうの位置データの採取及び目立った干渉物がないことなどを確認しました。また、水面の線量は、約40～410mSv/hで分布しており、現状確認している範囲を超えるものではなく、今後の回収作業に影響を与えるものでないことを確認しました。

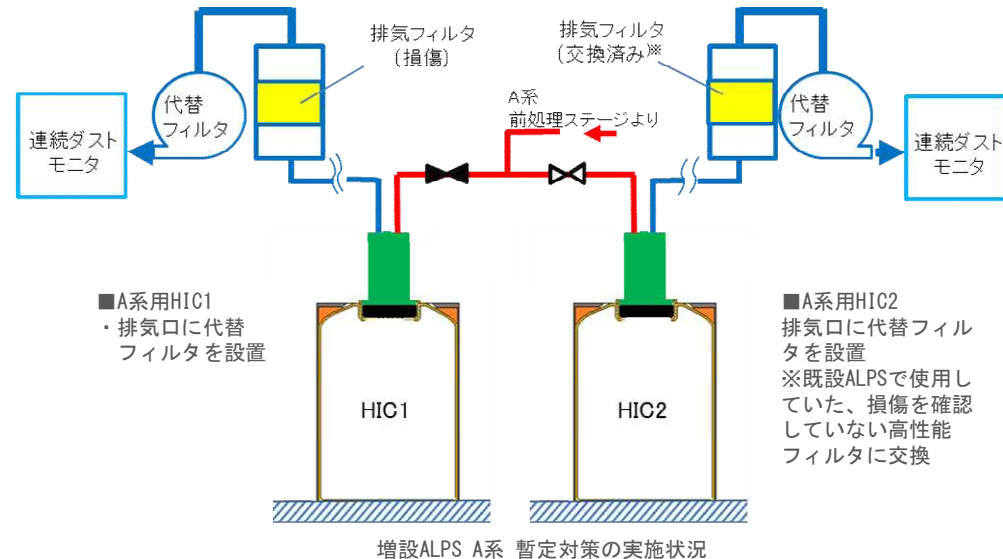
- ・ ALPS運転時の前処理における洗浄廃液や、吸着材の排出作業におけるエアブローにより、HIC内部にミストが発生
- ・ エアブローで排気フィルタまで到達したミストで排気フィルタが湿潤し、空気抵抗が増加。また、フィルタの強度が劣化
- ・ エアブローの空気が排気フィルタ中央付近に集中することで、損傷が発生

HIC排気フィルタが損傷した推定原因を踏まえて、以下の暫定対策を講じて、9月7日に増設ALPS(A)系の運転を再開しました。

- ・ミストとエアブローの影響を緩和できる代替フィルタをHIC排気フィルタの下流に設置
- ・代替フィルタが損傷した場合に速やかに検知できるように連続ダストモニタを設置

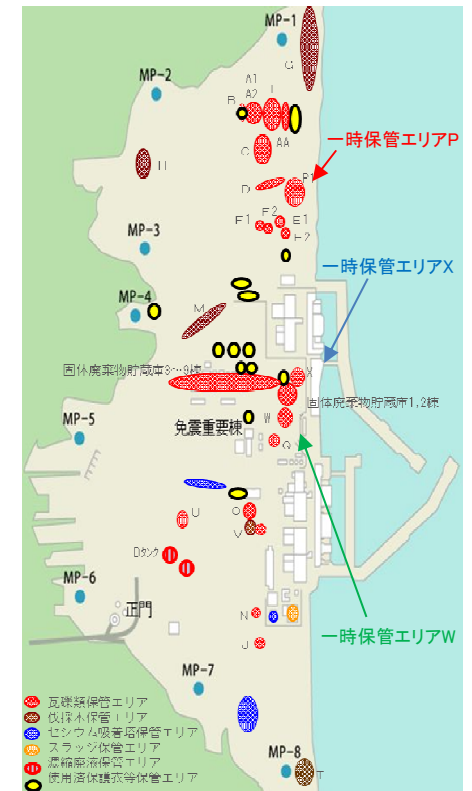
一時保管エリア等配置図

上記管理を行っていたものの、一時保管エリアWにおいて廃棄物を保管していたコンテナ(1基)の底部に溜まっていた水が漏洩したことを踏まえ、速やかに以下の点検・確認を行うこととしました。

また、一時保管エリアP排水桝における放射能分析結果において、全ベータの値が一時的に上昇し、一時保管エリアPに保管しているノッチタンク2基の天板ハッチ部蓋がずれて、水が天板ハッチ部から漏洩したと推定したことから、飛散抑制対策(容器収納、シート養生)が必要な瓦礫類を保管している屋外のノッチタンクの天板ハッチ部蓋の状況をドローンを用いた調査を実施しました。一時保管エリアX(1基)のノッチタンクに蓋がずれていることを確認したことから、復旧し蓋がずれないように土嚢を設置しました。

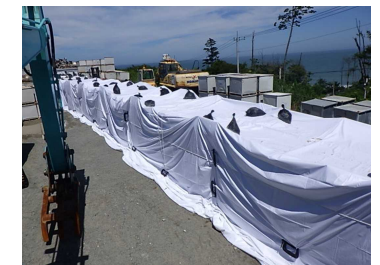
ノッチタンク仮設シート養生

8月10日、ドローンを用いて、一時保管エリアのコンテナ及びノッチタンク上部の状態を確認した結果、一時保管エリアWに保管しているノッチタンク2基の天板に穴があることを確認したことから、仮設シート養生を実施しました。

今後は、一時保管エリア及び周辺側溝のモニタリングを強化を継続し、コンテナ、ノッチタンクに本設シート養生を実施したうえで、定期的にコンテナの外観目視点検やドローンによる上空から定期的な確認を実施します。
