福島第一原子力発電所現地確認報告書

- 1 確認日
令和3年11月11日（木）
- 2 確認箇所
4号機西側（陸側遮水壁K排水路交差付近）
- 3 確認項目
陸側遮水壁測温管の温度上昇の状況

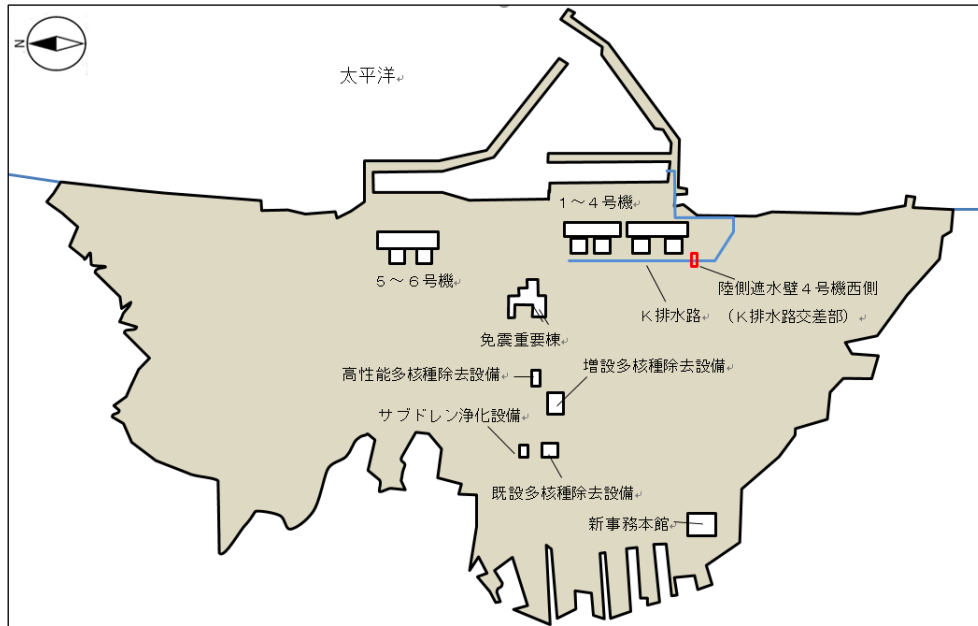
(図1) 福島第一原子力発電所構内概略図

東京電力は敷地内を流れるK排水路との交差部付近の陸側遮水壁の一部の地中温度が今年8月下旬から上昇し、10月13日時点で0℃を超えている状態が継続していることを確認した旨を公表した。その後の調査でK排水路底部のコンクリート剥離箇所から排水路内へ地下水が流入していることが確認されたことから、陸側遮水壁周りの地盤調査を行うための掘削作業が予定されており、今回、状況を確認した。（図1）（写真1）
