中間貯蔵施設事業において  
発生した事例と対応等の詳細  
(2021年3月環境安全委員会報告以降)

2021年10月  
環境省

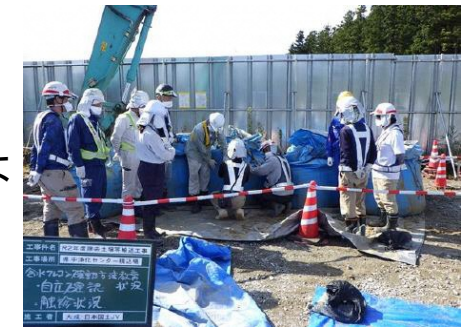
含水フレコン確認教育

- 荷台の大型土のうは、防水養生シートを土のうの下部まで差し込んで全体を覆うこととしていたが、作業員が単独で実施しており不十分であったため、変形・荷崩れした際に覆いが外れ、土のうの口から漏水した。

- 含水状況の低い湿潤土壌であっても、天日干しまたは含水した土のうの処理ルールに則った処理を実施。
