福島第一原子力発電所現地確認報告書

- 1 確認日
令和3年11月12日（金）
- 2 確認箇所
4号機西側（陸側遮水壁K排水路交差付近）
- 3 確認項目
陸側遮水壁測温管の温度上昇の状況

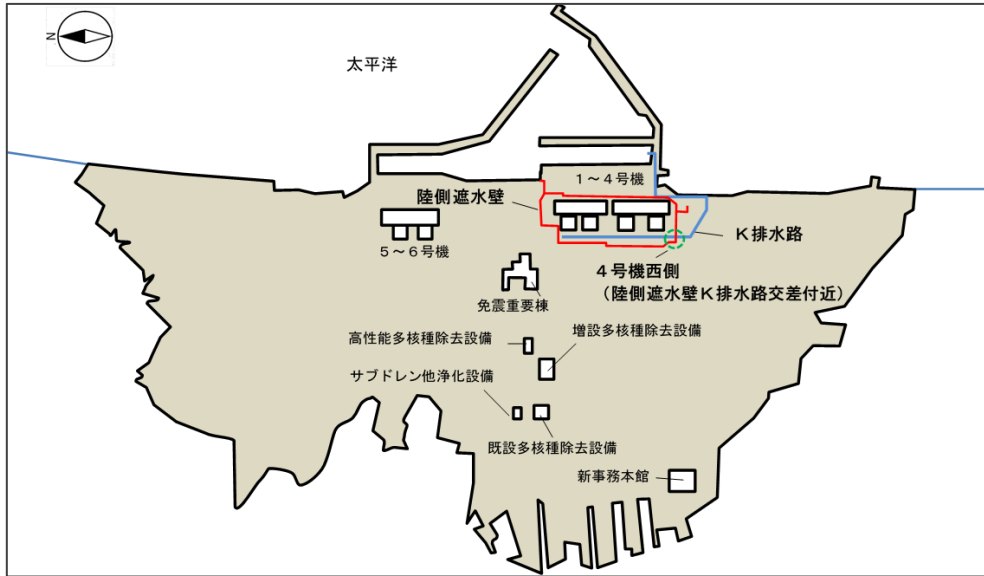
(図1) 福島第一原子力発電所構内概略図

陸側遮水壁について、一部の地中温度が今年8月下旬から上昇し、10月13日時点で0℃を超えている状態が継続している事象が確認された。その後の調査で地下水がK排水路底部のコンクリート剥離箇所から排水路内へ地下水が流入していることが確認されたことから、陸側遮水壁周りの地盤調査を行うための掘削作業が11月10日より実施されている。前日（11月11日）に引き続き、本日も現場の状況について確認した。（図1）。
