福島第一原子力発電所現地確認報告書

- 1 確認日
令和3年11月15日（月）
- 2 確認箇所
4号機西側（陸側遮水壁K排水路交差付近）
- 3 確認項目
陸側遮水壁測温管の温度上昇の状況

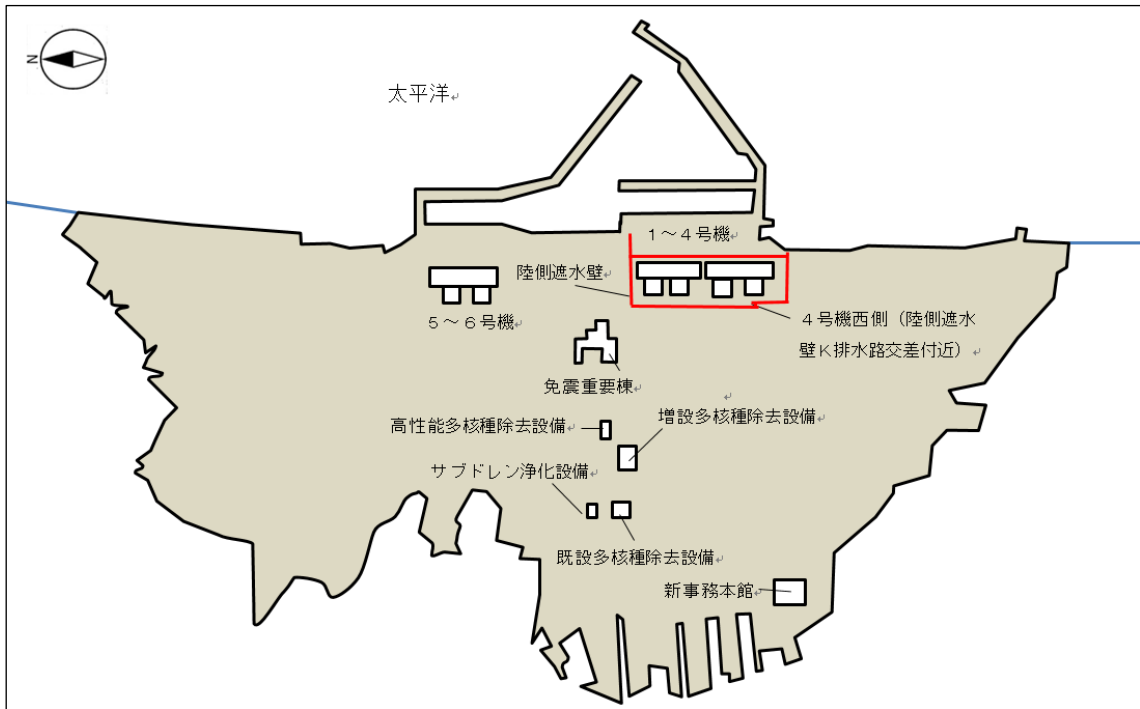
(図1) 福島第一原子力発電所構内概略図

汚染水の発生抑制が求められるなか原子炉建屋等へ流れ込む地下水量を抑えるため1～4号機建屋周囲に設けられている陸側遮水壁（凍土壁）（以下「遮水壁」という。）について、一部の地中温度が今年8月下旬から上昇し、10月13日時点で0℃を超えている状態が継続している事象が確認された。その後、K排水路を調査したところ、底部から地下水の流入が確認されたことから、遮水壁内側（東側）のK排水路交差付近で掘削調査が行われている。（図1）
