福島第一原子力発電所現地確認報告書

- 1 確認日
令和3年11月26日（金）
- 2 確認箇所
新事務本館
4号機西側（陸側遮水壁K排水路交差付近）
- 3 確認項目
陸側遮水壁測温管の温度上昇の状況

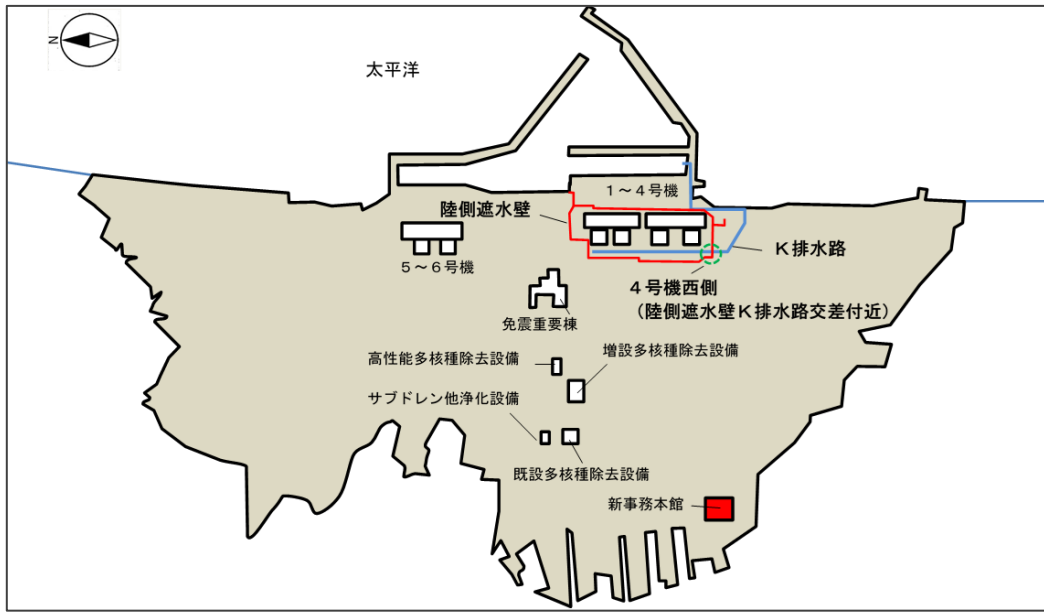
(図1) 福島第一原子力発電所構内概略図

その後、遮水壁外側（西側）の現状を確認した。（図1、写真1）

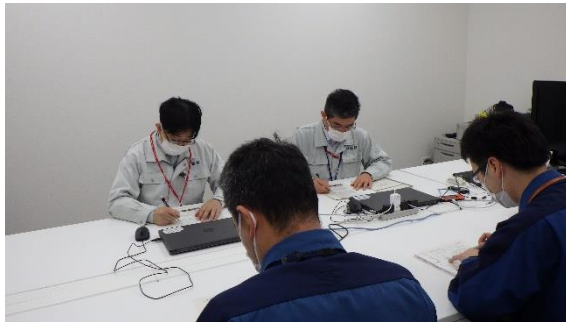
遮水壁がK排水路と交差する付近において地盤を掘削して状態を確認する調査が行われ、その結果が11月25日に公表されたことから、新事務本館にて、東京電力から調査結果と今後の対応方針について説明を受けた。今後の対応として、東京電力は試験的な止水として鋼管を打ち込み、地下水のK排水路への流入及び測温管の温度上昇の変化を確認することとしている。

(写真1)
新事務本館で東京電力から調査結果
及び今後の対策について説明を受けた

県は東京電力に対し、①今後行うとしている地下水の流入抑制対策について、結果が分かり次第、速やかに報告すること、②県民の安全・安心のため測温管の管理を含め陸側遮水壁を適切に管理すること、を求めた。
