福島第一原子力発電所現地確認報告書

令和4年1月6日（木）

5／6号機北側（減容処理設備建屋建設現場及び大型廃棄物保管庫建設現場）

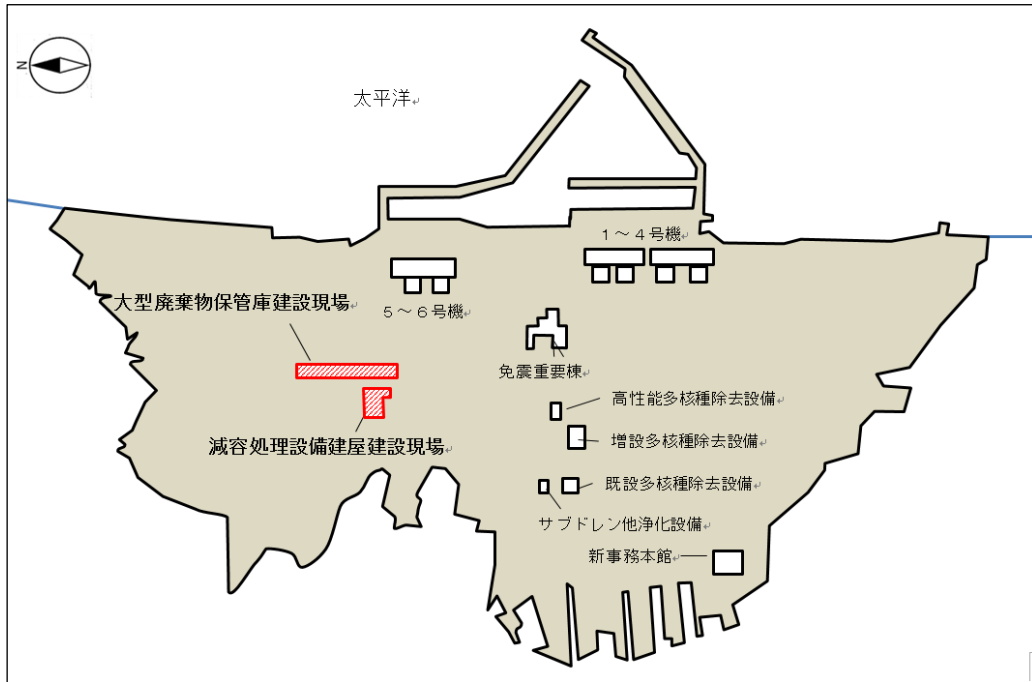
(図1) 福島第一原子力発電所構内概略図

東京電力では令和10年度までに廃炉作業で発生した瓦礫類など固体廃棄物の屋外保管の解消を図るため、瓦礫類のうち金属及びコンクリートの減容処理設備[※]の建設を進めていることから、進捗状況を確認した。（図1）

汚染水処理装置の運転に伴い発生した使用済吸着塔などについては、現在、屋外に一時保管されているが、東京電力では漏えいリスクの低減を目的に、屋内保管するための大型廃棄物保管庫[※]の建設を進めていることから、進捗状況を確認した。(図 1)
