福島第一原子力発電所現地確認報告書

ブルータンクエリアD（G1タンクエリア北側）

構内に保管されているブルータンクの保管状況

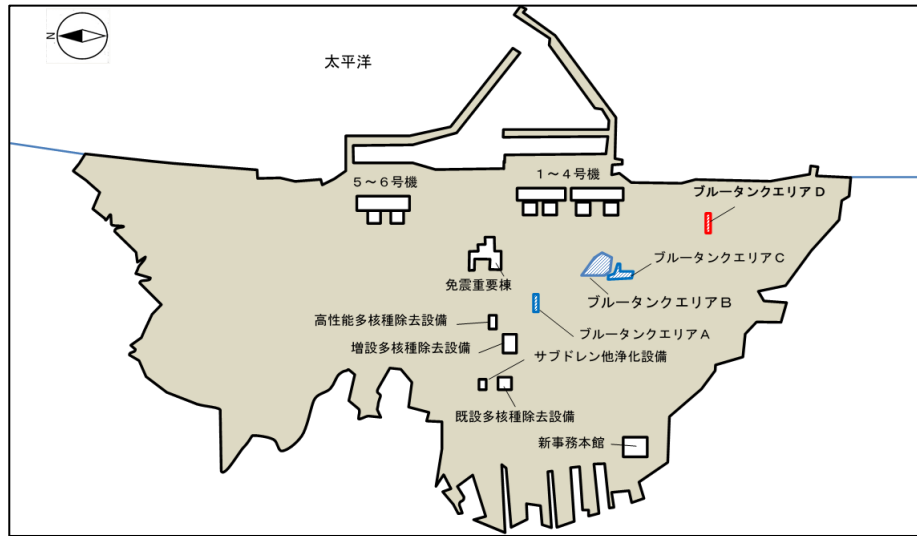
(図1) 福島第一原子力発電所構内概略図

- ・ブルータンクエリアDは構内南東側のG1タンクエリア北側に設置されており、100基のブルータンクが他のエリアと同様に2段積み状態で保管されていた。（[図1](#)、[写真1](#)）
- ・地震対策として、下段のタンクはH鋼の台座に備え付けられた専用の架台で固定されるとともに、上部のタンクとベルトにより固縛されていた。（[写真2](#)）
- ・当該エリアには、関係者以外が立ち入らないように、単管パイプによる区画が設置されていた。（[写真1](#)、[3](#)）
- ・保管されているブルータンクの表面は、FRP（繊維強化プラスチック）で保護されているが、FRPの保護材に亀裂が生じている箇所や一部剥離してタンクの鋼材が露出している箇所が見受けられ、飛散防止対策として、保管されているブルータンク全体がネットで覆われていた。
