福島第一原子力発電所現地確認報告書

- 1 確認日
令和4年3月11日（金）
- 2 確認箇所
プロセス主建屋等周辺
- 3 確認項目
除染装置スラッジ回収施設搬入用仮設構台等設置工事の進捗状況

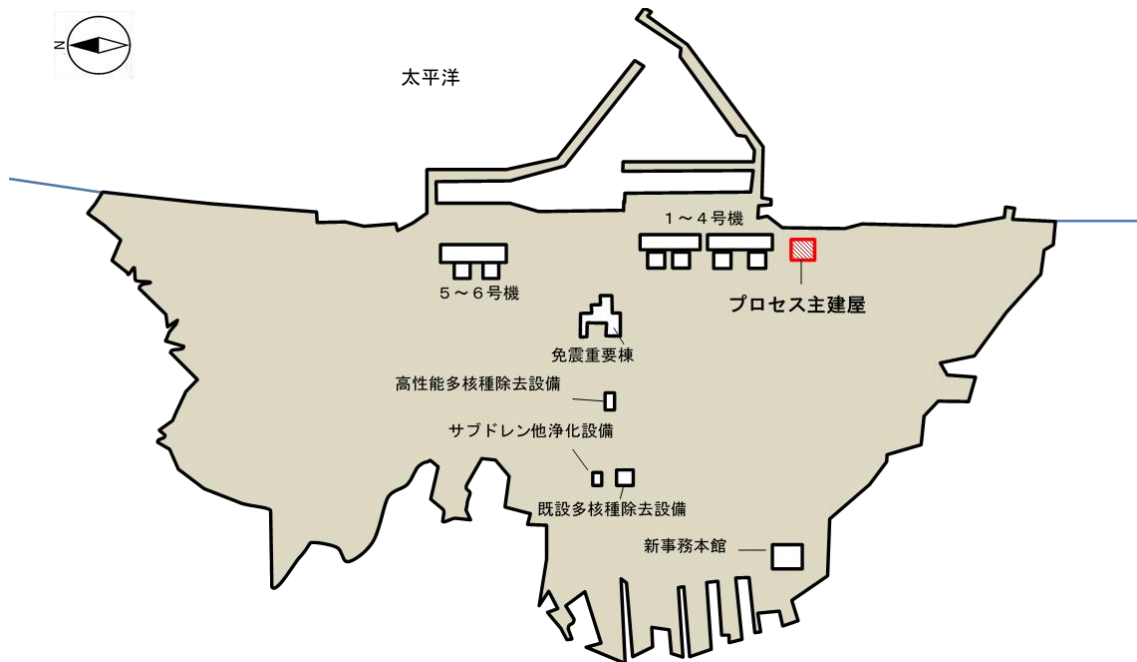
(図1) 福島第一原子力発電所構内概略図

敷地東側のプロセス主建屋の地下貯槽には、震災で発生した汚染水を除染装置で処理した際に生じた高線量スラッジが貯留されており、津波による漏えいリスクがあることから、回収して高台に移送する計画がある。そのため、建屋南側ではスラッジ取り出しに向けて、スラッジ抜き出し設備を搬入する搬入口設置のため、仮設構台上で作業が進められていることから、状況を確認した。（図1）（前回確認：[令和3年11月29日](#)）
