福島第一原子力発電所現地確認報告書

サブドレン集水タンクNo. 7周辺

サブドレン集水タンクNo. 7 接続配管からの水の漏えい状況

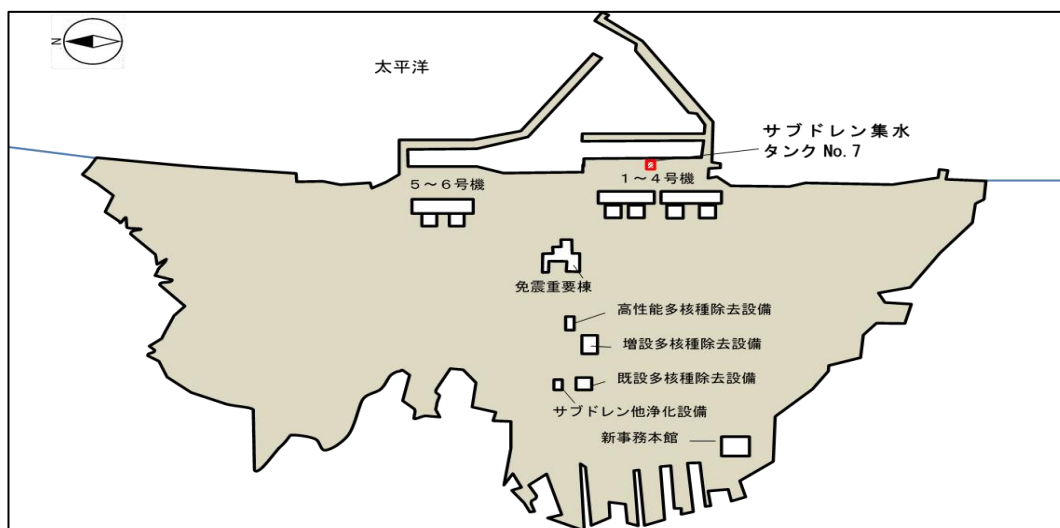
（図1）福島第一原子力発電所構内概略図

令和4年3月21日の午前7時22分頃、サブドレン集水タンクNo. 7に接続する配管から水の漏えいが発生し、タンク周囲を囲む仮堰内へ漏えいした水が流れ込んだ。拡大防止対策として、中継タンクと漏えい箇所の間の弁の「閉」操作を実施したところ、5秒に1滴程度まで漏えいが抑制された。その後、漏えい箇所周辺の養生が実施されていることから、その状況を確認した。（図1）（写真1）
