## 福島第一原子力発電所現地確認報告書

令和4年4月13日（水）

福島第一原子力発電所の概観（福島県危機管理部長視察随行）

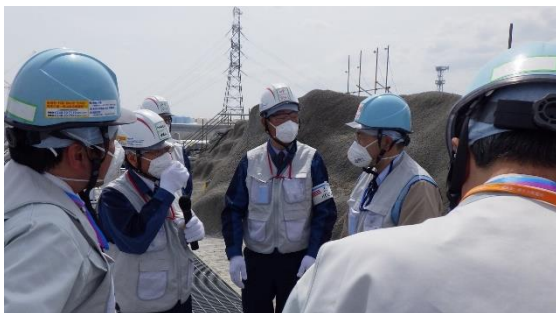
(写真1-3)  
1/2号機開閉所前高台での説明状況

- ・ 1／2号機開閉所前にて、1～4号機の原子炉建屋の外観を確認し、設備の状況や今後の計画について説明を受けた。（写真1）
- ・ K4タンクエリアは、多核種除去設備等処理水を希釈放出する際に、(1) 放出する前の処理水を各タンク群から受け入れ、(2) 攪拌後測定・確認、(3) 放出までの一時貯留のために使う予定であり、同タンクエリアを確認した。担当者からは測定・評価の方法や攪拌試験の状況について説明を受けた。（写真2）
- ・ 増設多核種除去設備では、設備の状況、汚染水を処理する際に発生する二次廃棄物を保管する高性能容器（以下「HIC」という。）の輸送用遮へい体、HIC輸送に使われる車両について確認した。（写真3）
- ・ 4号機西側において、陸側遮水壁一部にて温度が上昇していた件の対応状況確認のため、周辺設備と遮水壁の関係や、対策として行われた鋼管、鋼矢板設置について確認した。（写真4）
- ・ 1～4号機海側にて、日本海溝津波防潮堤の設置状況を確認した。（写真5）
- ・ 5・6号機海側では、多核種除去設備等処理水希釈放出設備の一部である立坑の建設状況を確認した。（写真6）
- ・ 廃棄物関連施設造成エリアでは、増設雑固体廃棄物焼却設備の外観、建設中の減容処理設備の建設状況等を確認した。
