福島第一原子力発電所現地確認報告書

- 1 確認日
令和5年3月16日（木）
- 2 確認箇所
2号機原子炉建屋南側ヤード
- 3 確認項目
2号機燃料取り出し用構台設置工事の進捗状況
- 4 確認結果の概要

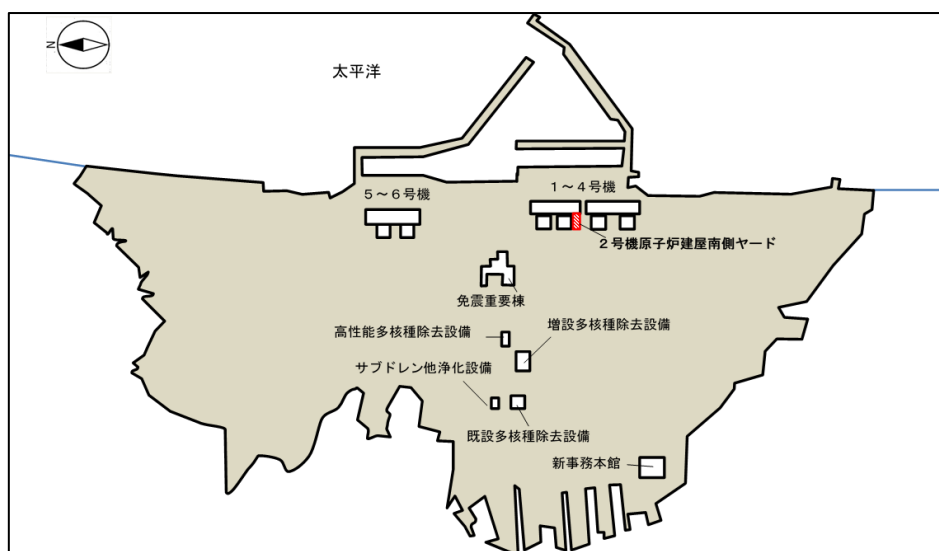
(図1) 福島第一原子力発電所構内概略図

2号機の燃料取り出しについては、燃料取り出し用構台設置後に原子炉建屋オペレーティングフロア南側に開口部を設け、燃料取扱設備を設置する計画であり、建屋内ではオペレーティングフロアの干渉物の撤去や既設燃料取扱装置の撤去等が、建屋外では燃料取り出し用構台の設置工事が進められている。今回は、前回（令和5年2月10日）に引き続き2号機原子炉建屋南側ヤードで行われている燃料取り出し用構台設置工事の進捗状況を確認した。（図1）
