# 1号機原子炉格納容器内部調査結果について

東京電力ホールディングス株式会社

2023年5月23日

# 1号機 原子炉格納容器内部調査の状況について

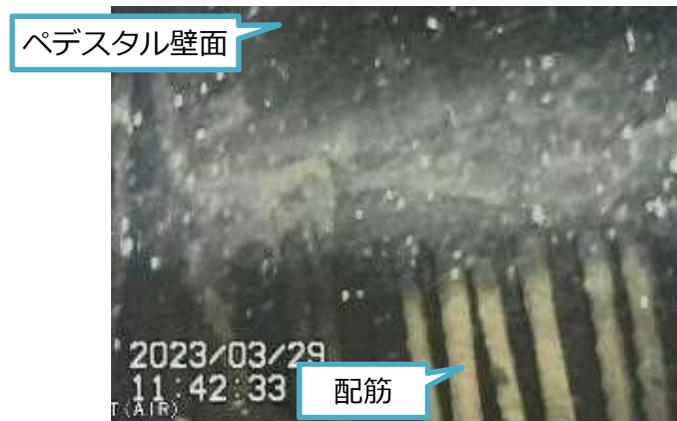
写真1. ポイント⑪ペDESTAL基礎部

- ペDESTAL内側下部のコンクリートが一部消失している箇所（床面より1m程度）には配筋を確認
  - 配筋には、垂直方向の引っ張り荷重を支持する縦筋と、周方向の引っ張り荷重を支持する横筋が存在するが、縦筋は大きな変形がなく当初の形状を維持 <写真1>
  - 配筋は、製造時に施工されている格子状の凹凸が確認され、製造・据え付け時の寸法が維持されていると推定 <写真1,2>
- 配筋露出箇所の上部には、棚状堆積物が存在し、それより上部にはコンクリートが残存 <写真3>

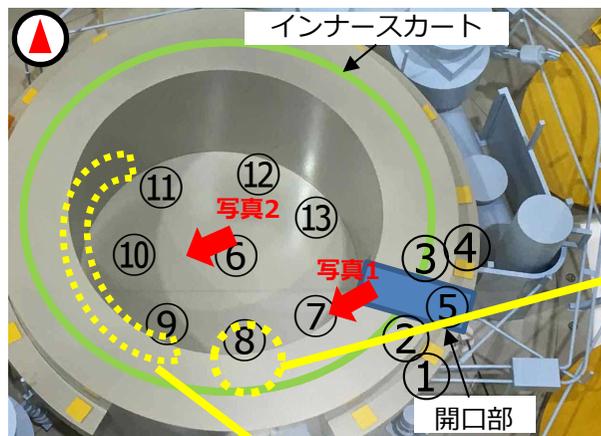
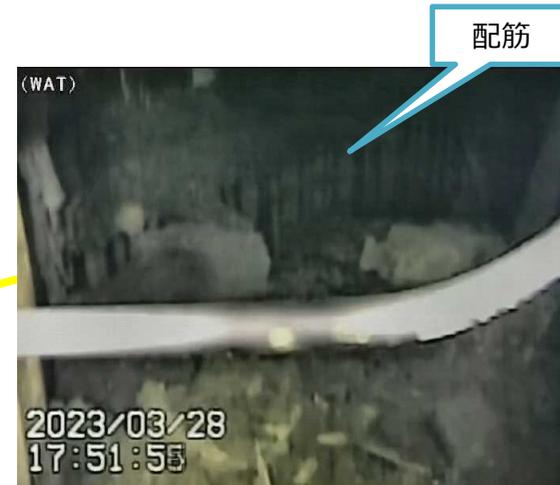
写真1. ポイント⑧ペDESTAL基礎部

- 調査箇所⑧、⑨、⑩については、ROVが到達できなかったものの、調査箇所⑤にて撮影した映像や、ROVが遊泳中に撮影した映像からペDESTAL基礎部の状態を確認 <写真1,2>
- 確認した基礎部の状態は他の調査箇所と似ている状態であり、ペDESTAL内側下部のコンクリートが一部消失している箇所には配筋を確認 <写真1,2>
- 配筋より奥については、一部（調査箇所⑦）においてインナースカートに至るまでのコンクリートの消失を確認 <P28\_写真5参照>

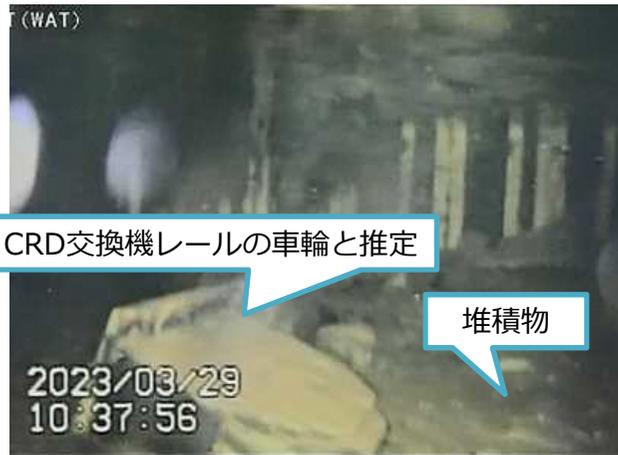
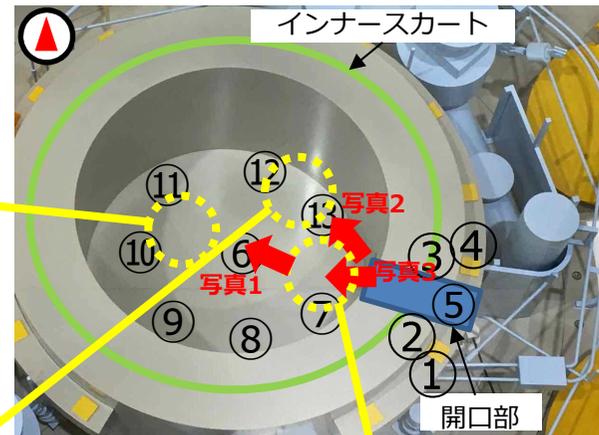
- ペDESTAL内底部には、CRDハウジング以上に大きな構造物は確認されず、CRD交換機については本体は確認されず、CRD交換機レール・車輪を部分的に確認 <写真1,2>
- ペDESTAL内底部には、床面全域にわたり高さ1 m未満の堆積物があり、CRDハウジング等の上部の構造物が部分的に落下しているのを確認 <写真2,3>

写真1.CRD交換機レールの車輪と思われる構造物

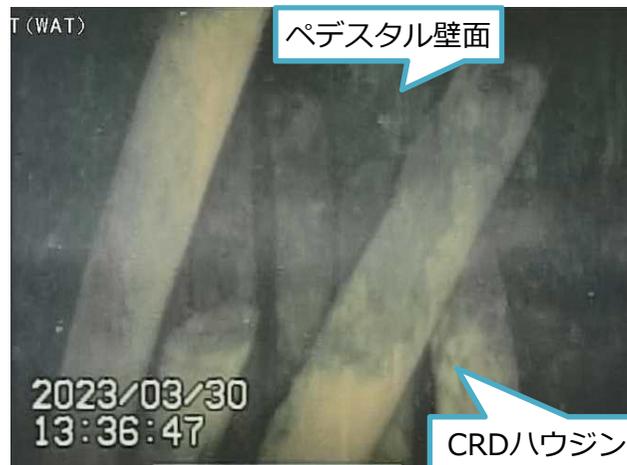
写真2. CRDハウジングと思われる構造物

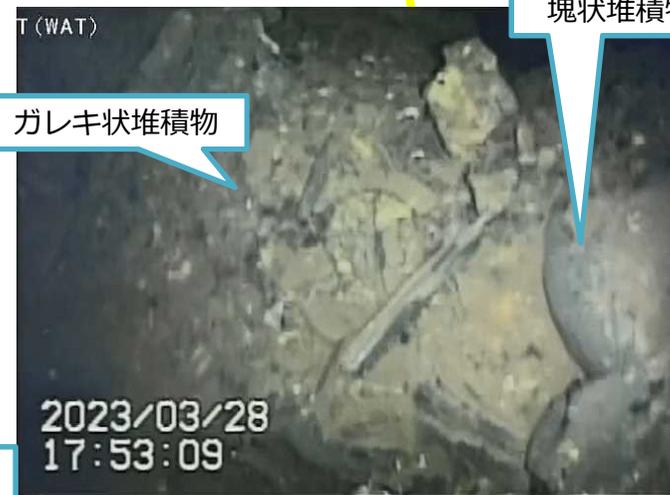
写真3.ペDESTAL内開口付近堆積物

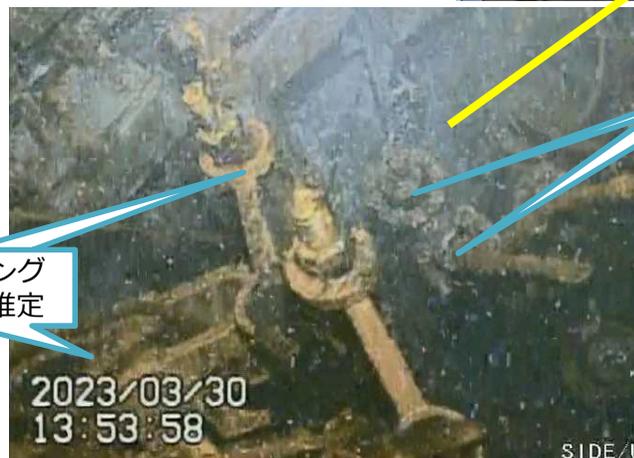
- ペDESTAL上部にはCRDハウジング、CRDハウジングサポートを確認。一部は正規位置より下方に位置していることを確認(ペDESTAL底部に落下しているものもあり) <写真1,2>
- 下方に位置しているCRDハウジングは原形を留めており、溶融物が固化したと思われる塊が付着している箇所がある <写真2>
- 今回映像データを取得した、調査ポイント⑦の周辺においては、本来は映るはずの場所にCRDハウジングと思われる構造物からの反射がなく、一部が黒い空間のように見える箇所がある。この領域はCRDハウジングが脱落し、その上部にあるRPV底部に穴が開いている可能性が示唆される。 <写真2>

CRDハウジングサポートと推定

写真1. CRDハウジングサポートと思われる構造物

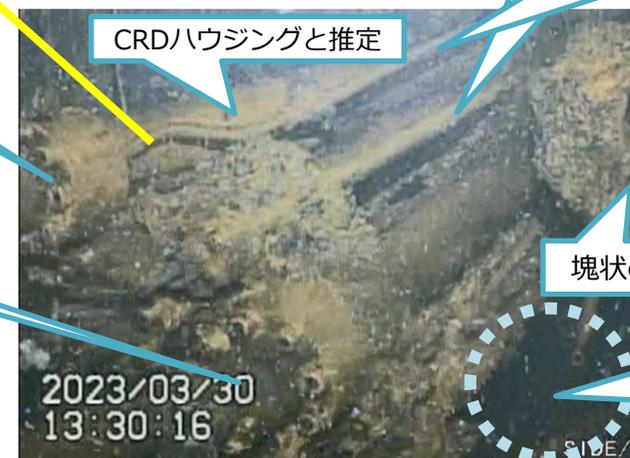
写真2. CRD関連と思われる構造物

CRDと推定

CRDハウジングと推定

塊状の物体

黒い空間  
(代表例)

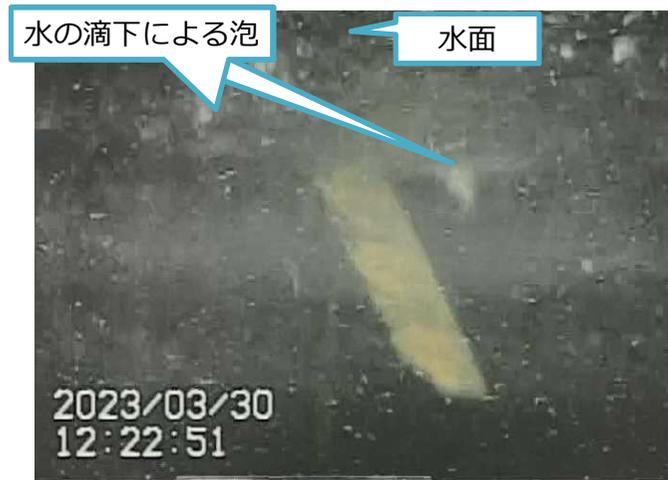
写真1. 炉注水停止前の水面の状況

- ペDESTAL中央部にて原子炉注水による集中的な水の滴下を確認。このことから、RPV底部の中心部付近には開口部が存在し、そこから滴下していると推定。 <写真1,2>
- CRD交換用開口部に、上方より落下したCRDハウジングが存在していることを確認。今後、調査や廃炉作業において、当該開口部を活用する場合は、それを前提とした計画立案を検討することが必要 <写真3>

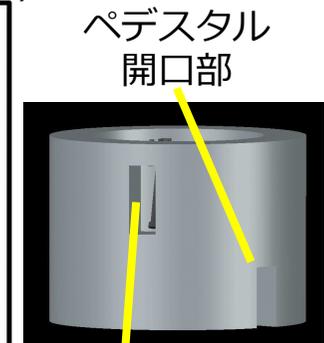
CRD交換用 開口部

写真3. ペDESTAL内壁側のCRD交換用開口部の状態

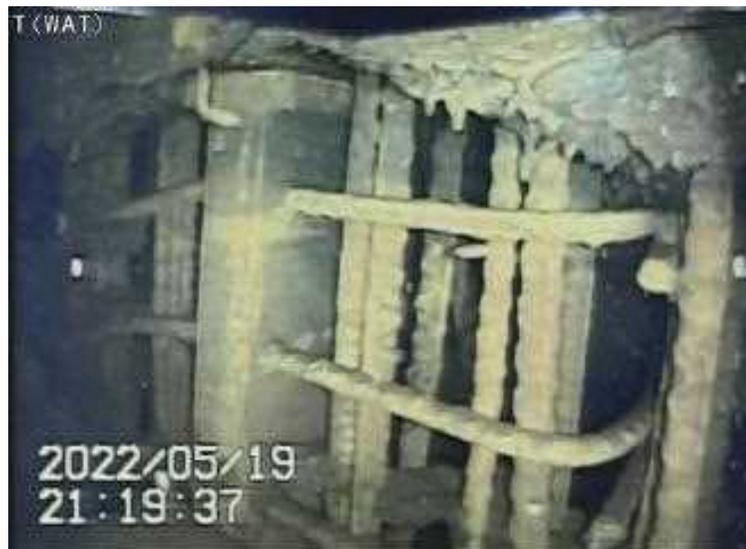
アクセス開口部付近 調査状況

- PCV内部調査結果を踏まえた上部構造物の沈下の可能性を考察
  - コンクリートが欠損して鉄筋が長く露出している場合、地震等による鉄筋の座屈、傾斜の発生が懸念されるが、以下の理由から、これまでの地震に対し、ペDESTALの支持機能は維持されていると想定。
    - ◆ アクセス開口部近傍で確認された鉄筋の露出長さ（約1.3m）を考慮すると、座屈許容応力が圧縮（引張）許容応力を下回るため、損傷の形態としては、座屈が発生すると想定。
    - ◆ 座屈は、最も弱い（鉄筋の露出長さが大きい）箇所から生じると想定されるが、内部調査では、アクセス開口部から離れるにつれてコンクリートの欠損高さが小さくなる様相を呈しており、アクセス開口部近傍から座屈が発生すると想定。
    - ◆ 内部調査では、アクセス開口部近傍の露出鉄筋（縦鉄筋）に目立ったたわみ・変形は確認されておらず、これまでの地震に対し、ペDESTALの支持機能は維持されていると想定。
  - 内部調査では、インナースカートにも有意な変形は確認されておらず、万が一、デブリによる影響高さ分（床上約1.3m）の上部構造物の沈下を仮定しても、インナースカートに阻まれ沈下量は約0.3m程度に留まると想定。

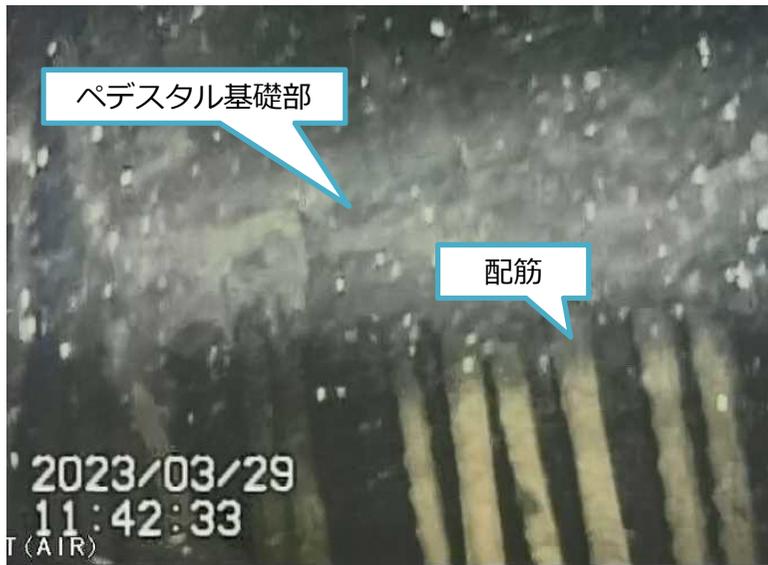
写真1.ペDESTAL内壁面部(上部)

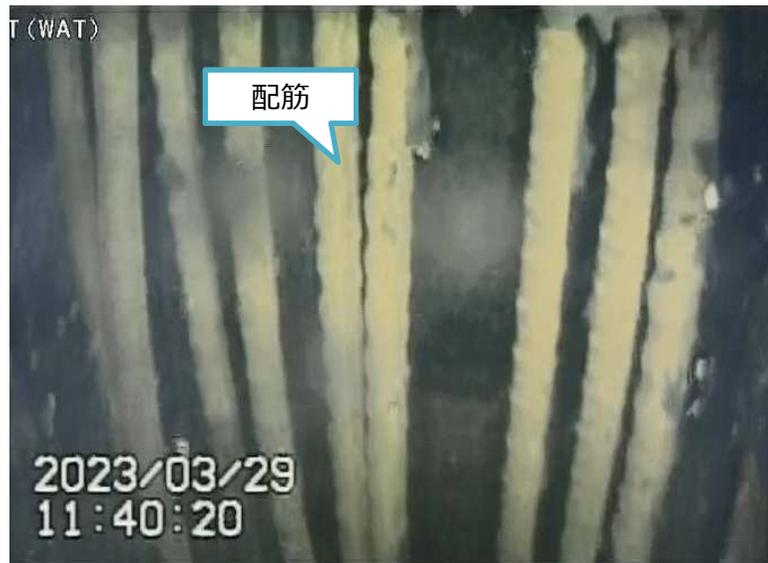
写真2.ペDESTAL内壁面部(下部)

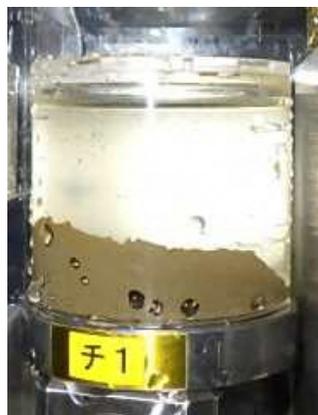
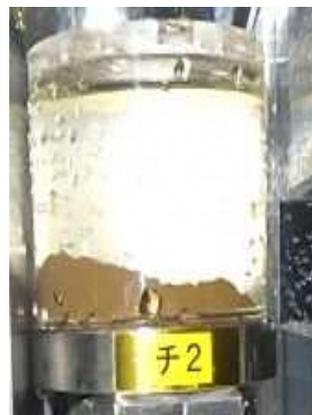
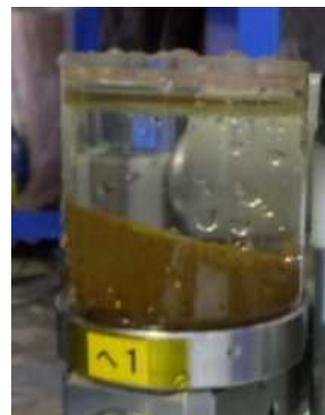
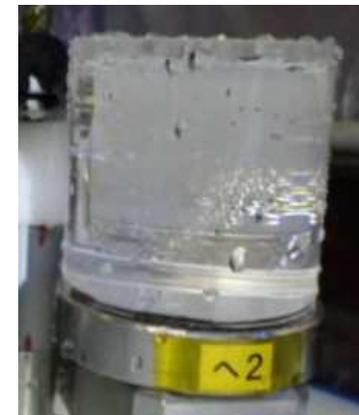
堆積物取得状況（左から順に調査ポイント①~④）

- ROV-Eによる堆積物サンプリング作業は2023年1月~2月に実施し、4箇所の堆積物を採取した。下に示すサンプリング後の容器を撮影した写真のとおり堆積物とあわせてPCV内の水も採取している。
- 構外分析は主に固相に着目しているため、構外輸送準備の際に水切りを行う予定としている。
- 分離された水についても、構内で放射線分析等の分析を実施し公表する予定。

・調査ポイント④については、サンプリング量調整のため容器の体積を減らしており、金属部材で隠れていますが、取得できたことは確認している。

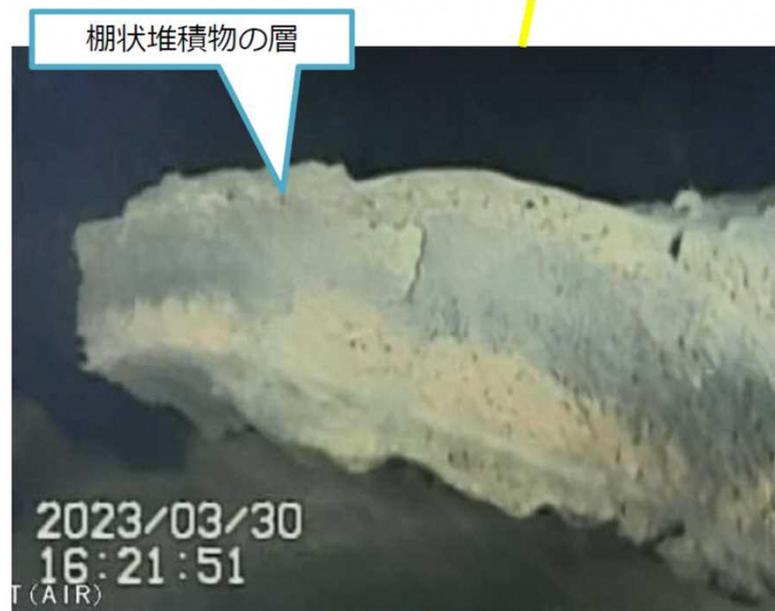
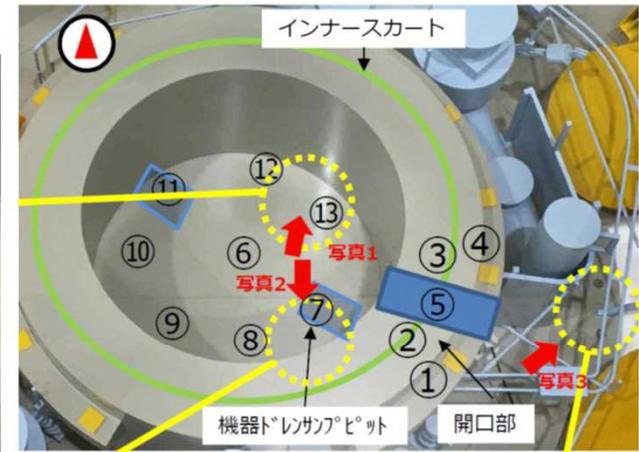
写真3. ペDESTAL外棚状堆積物断面

- 写真の棚状堆積物が層状を示しており、将来的にはこの性状についても解明が必要となる。これ以外にも堆積した固体状デブリがあるのだが、これらの固体状デブリの回収については、どのくらいの時期（〇〇年度等）までに最初の回収見込みなのか？ロードマップで示されていると思うが、今回の調査結果を受けて何か進展があればお示しいただきたい。（田上委員）

- 燃料デブリ取り出し（取り出し規模の更なる拡大）は、3号機を先行して検討を進め、1号機に展開することを想定している。そのため、1号機の固体状デブリの回収の時期は現時点では未定となっている。
- なお、1号機の取り出し工法の検討に当たっては、今回のPCV内部調査の結果も踏まえて検討してまいります。

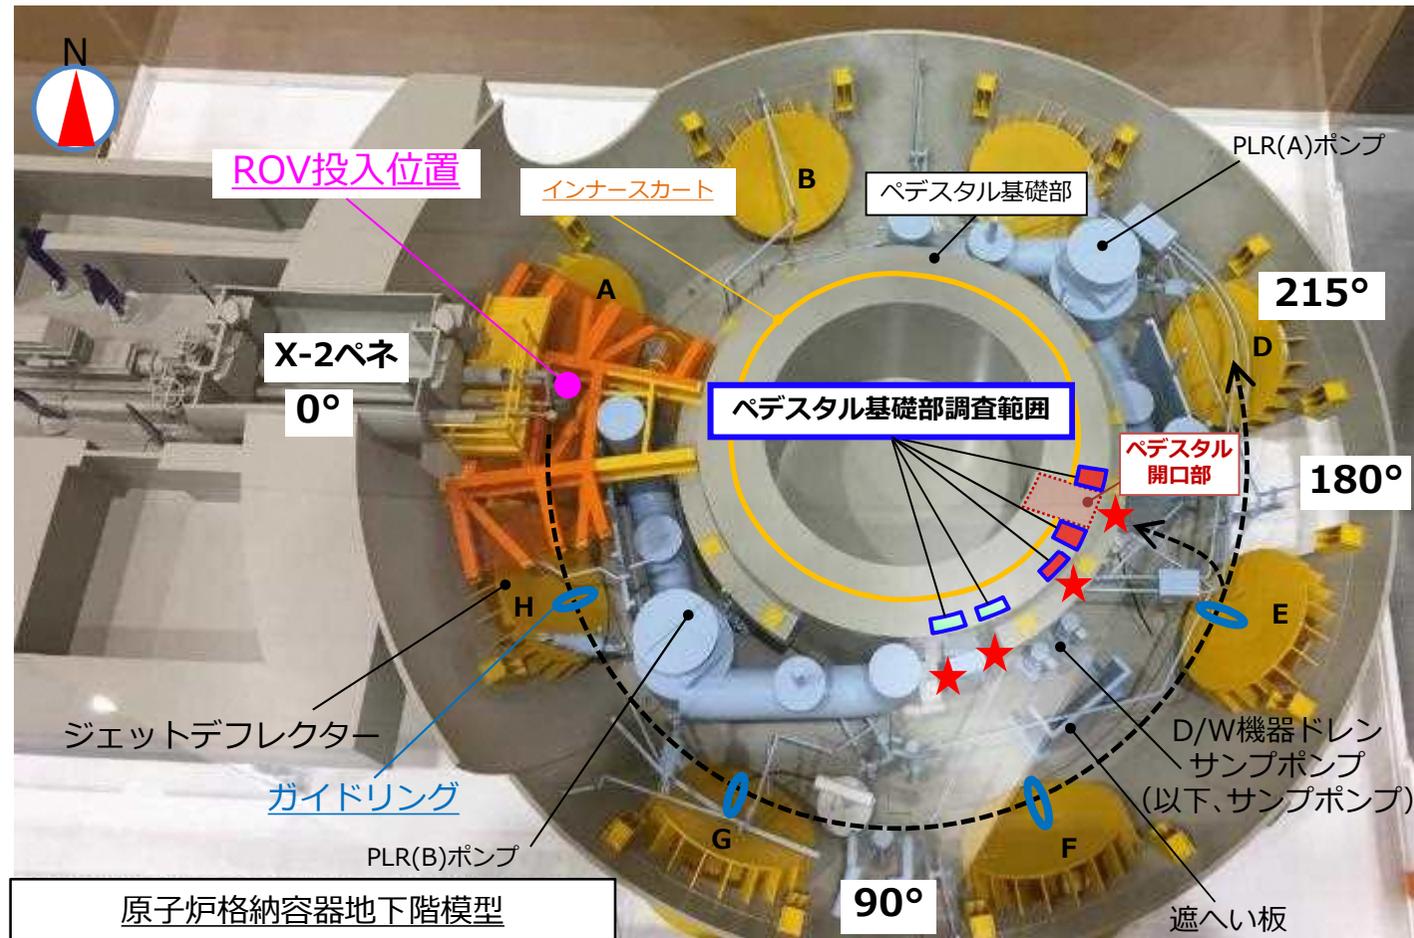
- 調査範囲はPCV地下階の約90°から約180°（ペDESTAL開口部含む）とし、カメラによる目視調査を実施  
く主な調査箇所>
  - 既設構造物の状態確認及び堆積物の広がり状況・高さ・傾斜確認。
  - ペDESTAL開口部付近のコンクリート壁状況確認。（下図   調査箇所：  鉄筋露出、  露出無）
  - ペDESTAL内部の目視調査は調査実績等を踏まえ、最終でROV-A2を投入予定。

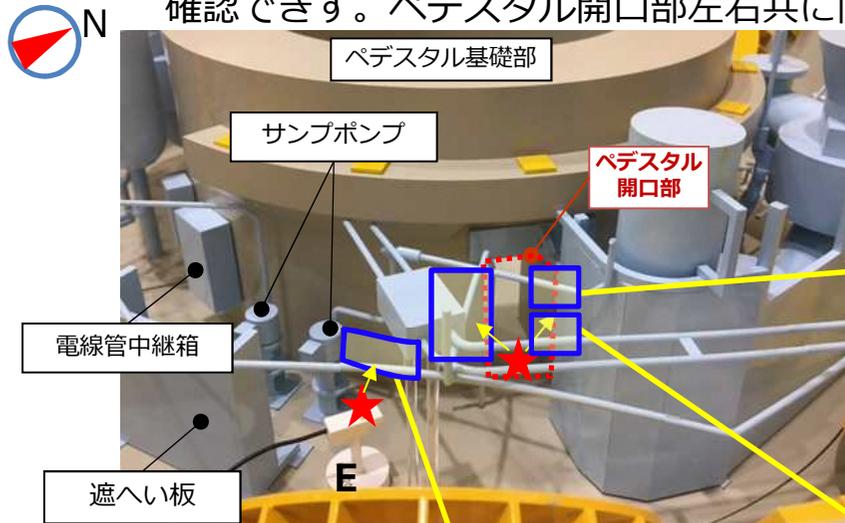
### ■ ペDESTAL開口部壁面の状態(5月18、19日調査)

- テーブル状の堆積物があり、当該堆積物下部の壁面を確認したところ、コンクリートがなく、鉄筋、インナースカートが露出していることを確認。PCV底部にも堆積物があり、当該堆積物下部の状況は確認できず。ペDESTAL開口部左右共に同様の状態。

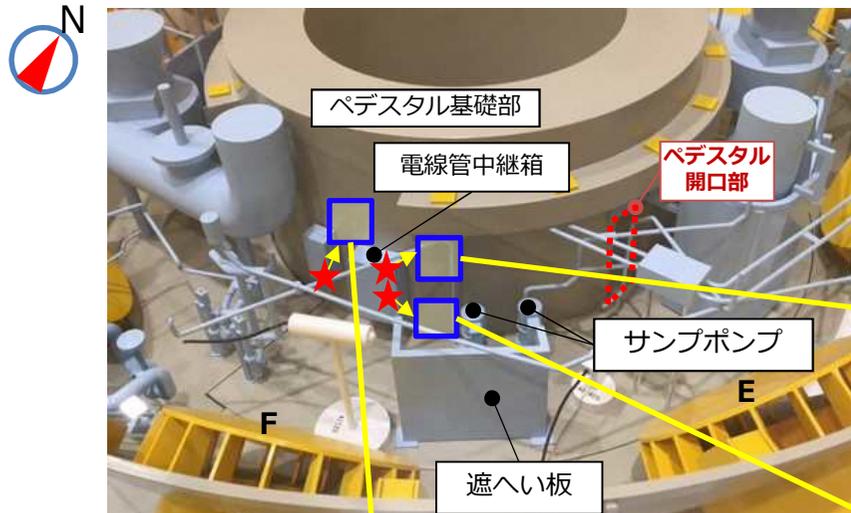
- 電線管中継箱及びサンプポンプ付近の壁面の状況 (3月16日調査)
  - PCV底部に堆積物があり、当該堆積物下部の壁面を確認することができなかったが、目視可能な範囲のペDESTAL壁面に鉄筋等が露出していないことを確認。

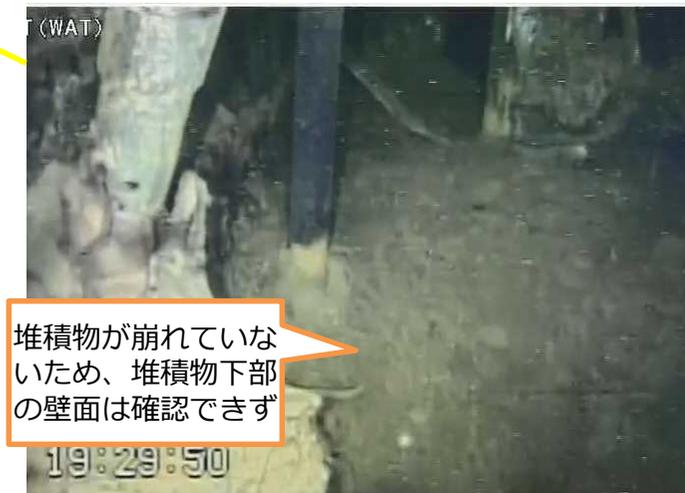
写真6. 遮へい板裏ペDESTAL壁面 (堆積物周辺)
