多核種除去設備について

平成26年 4月 9日
東京電力株式会社

(1) 多核種除去設備B系統出口水
放射能濃度上昇について

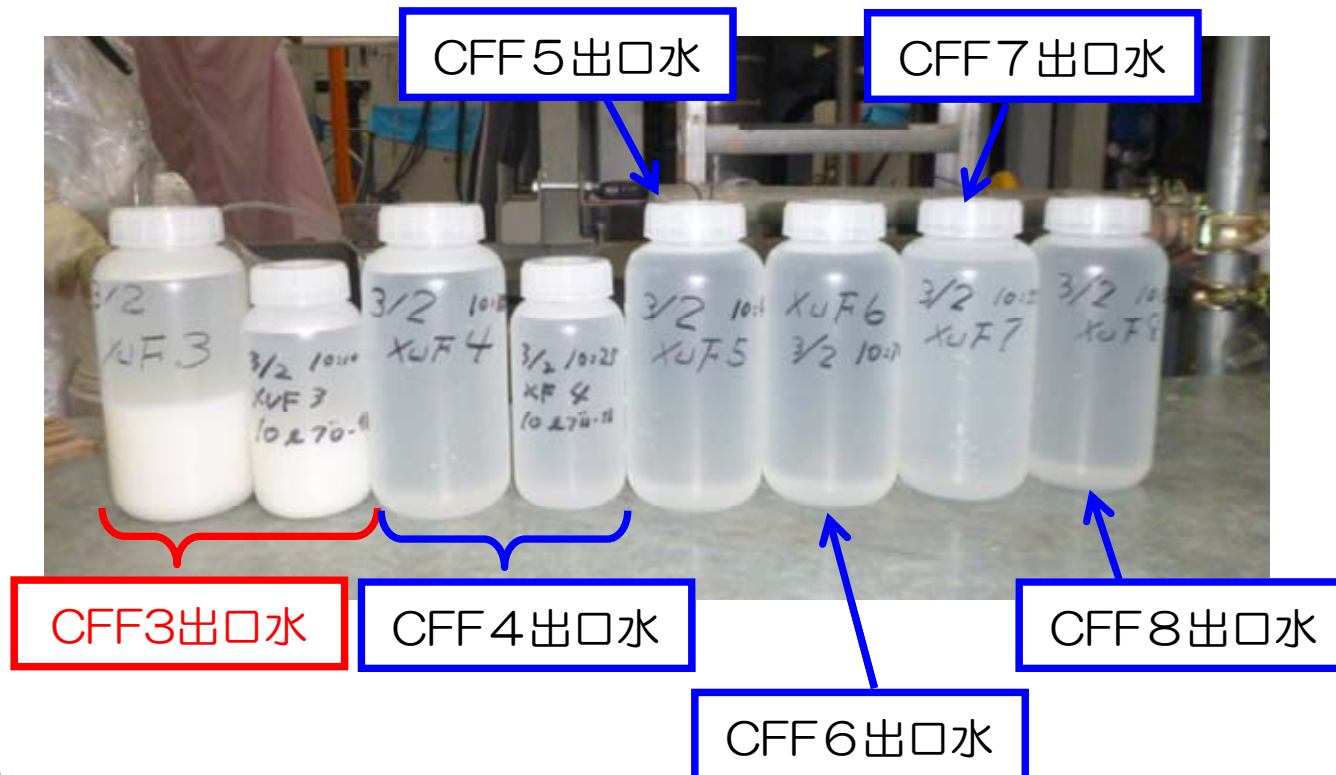
- 3/2に各CFFろ過側の出口水のサンプリングを行ったところ、CFF3Bのろ過側出口水から白濁した水が確認されたことから、CFF3Bからの炭酸塩スラリー透過の可能性が疑われる
- 出口性能に異常がなかった3/14以降、3/17までの出口水全βを $10^4\text{Bq}/\text{cm}^3$ オーダーに到達させる炭酸塩スラリーの量は数十リットル程度と評価。数十リットル程度の炭酸塩スラリーが吸着塔逆洗後に残存していたと推定

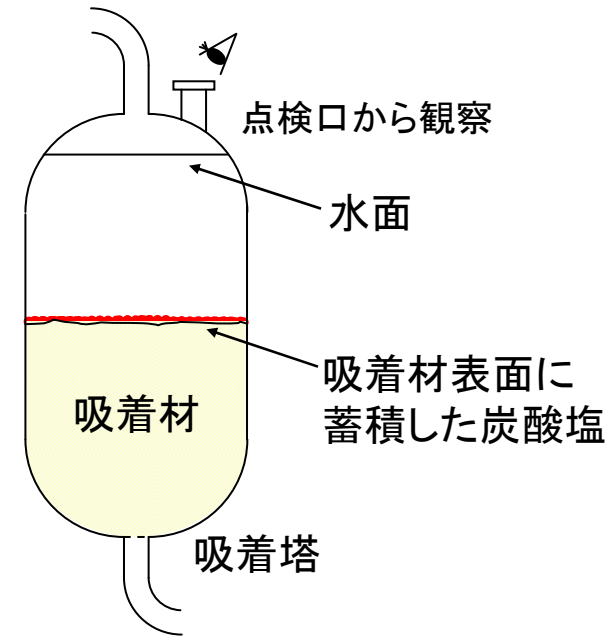
酸性薬液注入前*		酸性薬液注入後	
	pH	Ca濃度	pH	Ca濃度
吸着塔4B 吸着材	12.2	0.1ppm以下	6.0	約145ppm
吸着塔7B 吸着材	7.3	約0.2ppm	2.1	約1ppm

吸着材表層の一部(10ml程度)をサンプル採取し、酸性薬液を加え、Ca濃度を測定した結果、Ca濃度が上昇。

吸着塔4B、7B共に内部に炭酸塩スラリーが存在していたと評価。

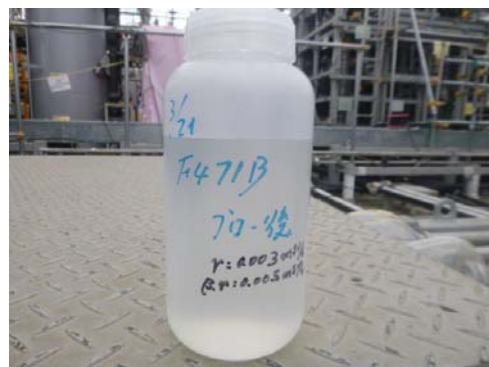
吸着塔上流側（吸着塔1 B）の配管内には微少な白い付着物（炭酸塩スラリーと想定）が確認されたものの、それ以降には確認されなかったことから、配管内に炭酸塩スラリーはほとんど残存していないと評価。

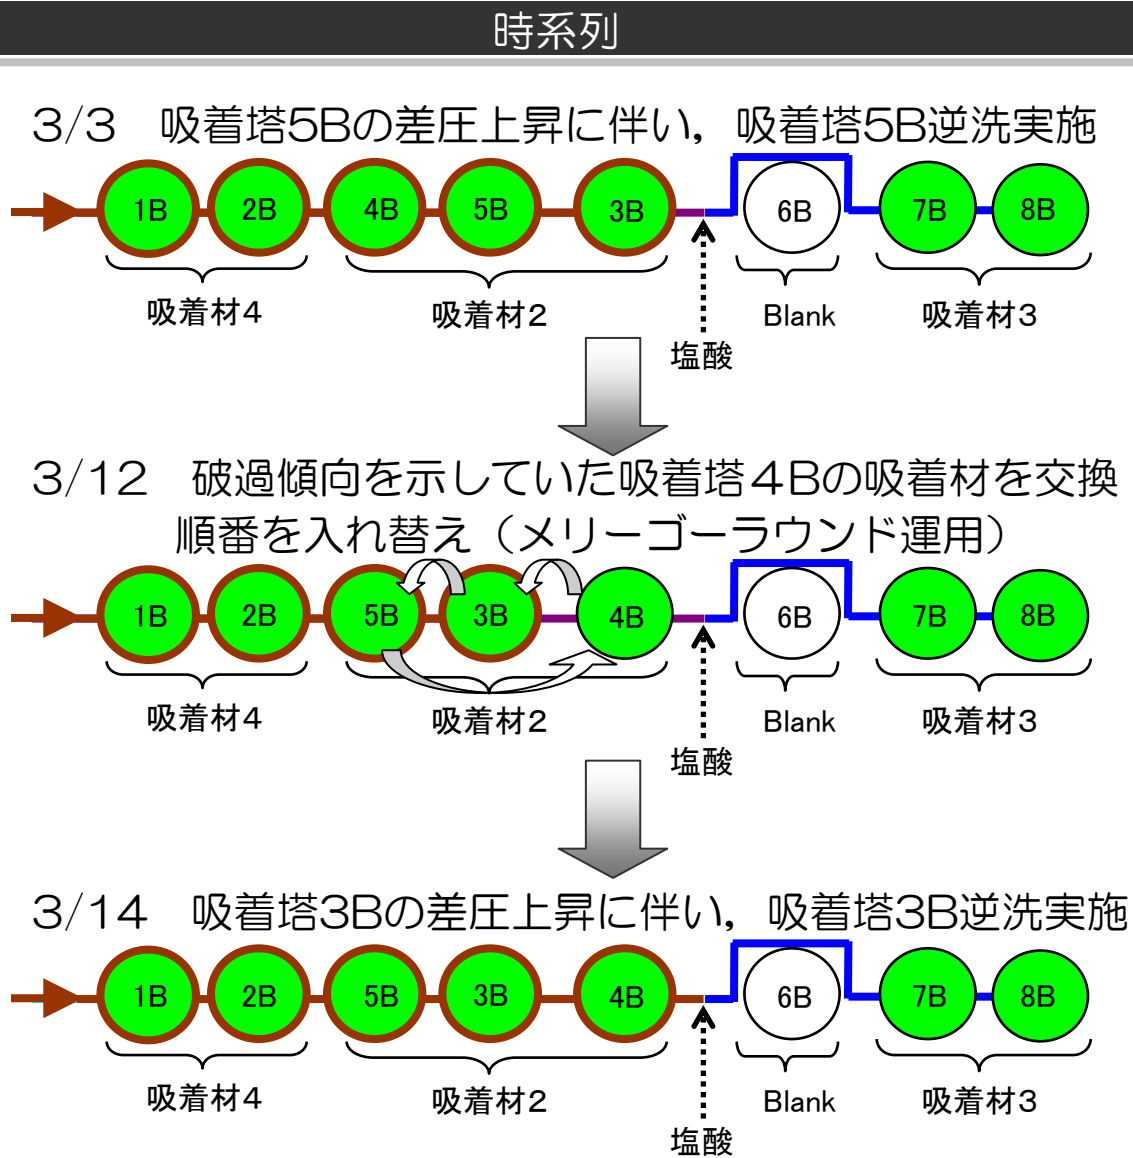
- ・吸着塔5B表層に堆積していたと推定される炭酸塩スラリーが、攪拌されたことにより、吸着塔下部フィルターを透過し吸着塔3Bへ流入
- ・吸着塔4B吸着材交換に伴い、吸着塔4B内の炭酸塩は除去されたと推定
- ・吸着塔3B表層に堆積していたと推定される炭酸塩スラリーが、攪拌されたことにより、吸着塔下部フィルターを透過し吸着塔4Bへ流入
- ・吸着塔4Bの吸着材が新しく、圧密化されていないことから、炭酸塩スラリーを透過しやすい状況であったと推定

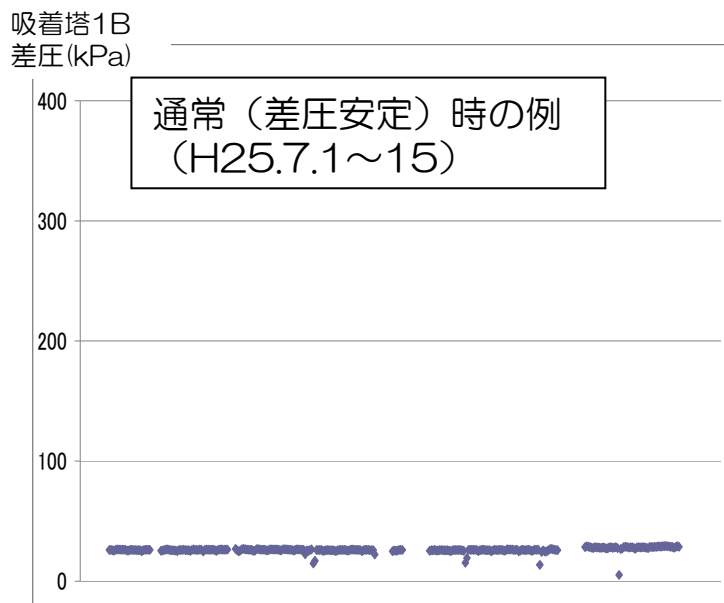
吸着塔 1 B 差圧の時系列変化

- C F F 3 B から透過した炭酸塩スラリーは吸着塔 1 B 等で捕獲され、差圧上昇傾向が確認される。差圧の上昇傾向は 1 月中旬頃から確認されているため、この頃から炭酸塩スラリー透過事象が発生していたと推定。

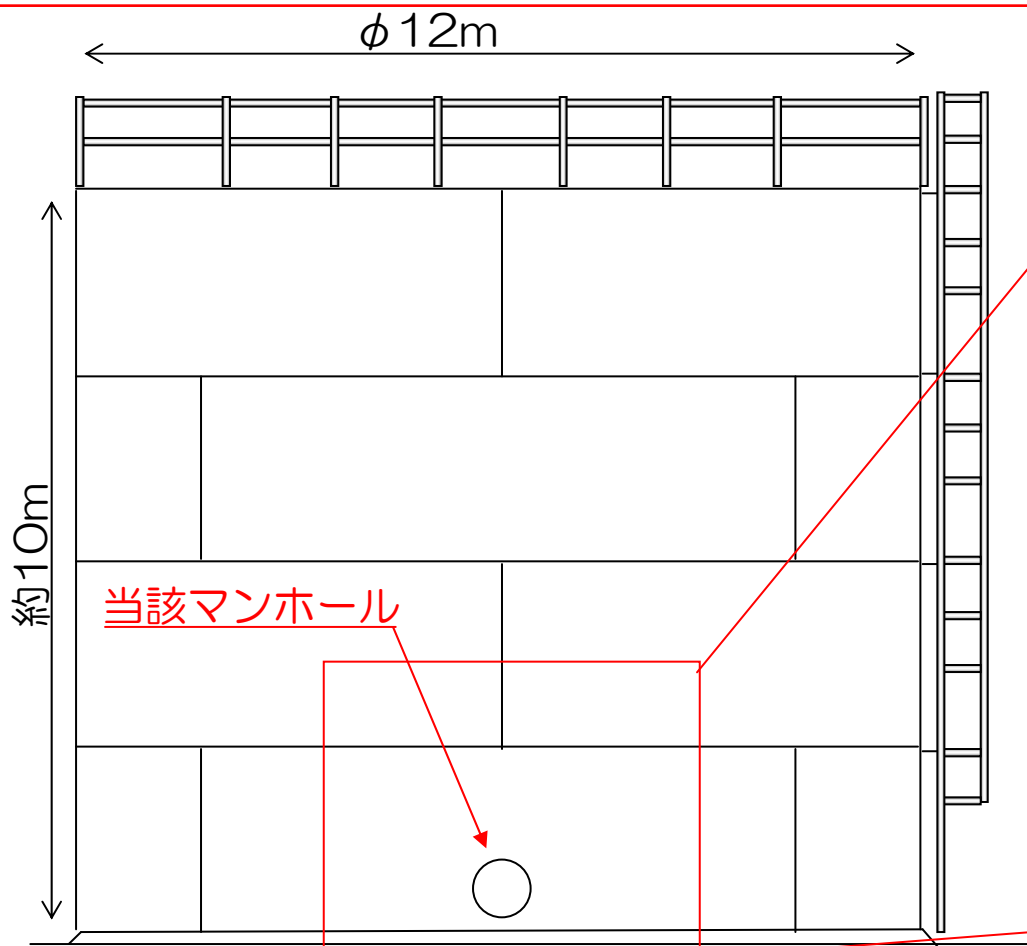
サンプルタンクC 側面図

- 多核種除去設備（A）・（C）系を用いたサンプルタンクおよび配管の浄化運転を3/24 13時頃より実施。
- サンプルタンクCの側面マンホール部*¹の漏えいの有無を確認するため、当社監理員監視のもと水張りを実施していた。その際、同日18:56に当該部より水の滴下を確認。
- なお、当該部については、サンプルタンクCの内部除洗のため、一時開放していたものであり、3/23、当社監理員立ち会いのもと締め付け確認*²を実施。

- 1秒に1滴程度の滴下を確認（再確認時、1秒に4, 5滴程度）
- 滴下は堰内の養生内*³であり、3/25 1:50までに約8リットル漏えい

- サンプルタンクC内に水中ポンプを設置し、サンプルタンクAに水を移送した結果、漏えい停止を確認（3/25 1:50）。
- マンホールを開放し、フランジ部の点検実施
 - フランジ部にキズ等の異常は確認されなかった
 - 締付トルクは規定値で施工されていたことを確認したが、パッキンのはみ出し量が通常と比べて多い状態であることを確認
- フランジ部の点検実施後、マンホール復旧・閉止

- フランジ締付に伴うパッキンのはみ出し量が通常と比較して多い状態であったが、規定トルクで締付（当社立会実施）が行われており、かつ片締めにもなっていなかった。
- 取り外したパッキンの表面に細かなひびが確認されたことが要因の一つである可能性もあり。
