福島第一原子力発電所現地確認報告書

令和5年7月3日（月）

既設多核種除去設備処理水連絡配管（既設多核種除去設備建屋から増設・高性能多核種除去設備サンプルタンクへの移送配管）

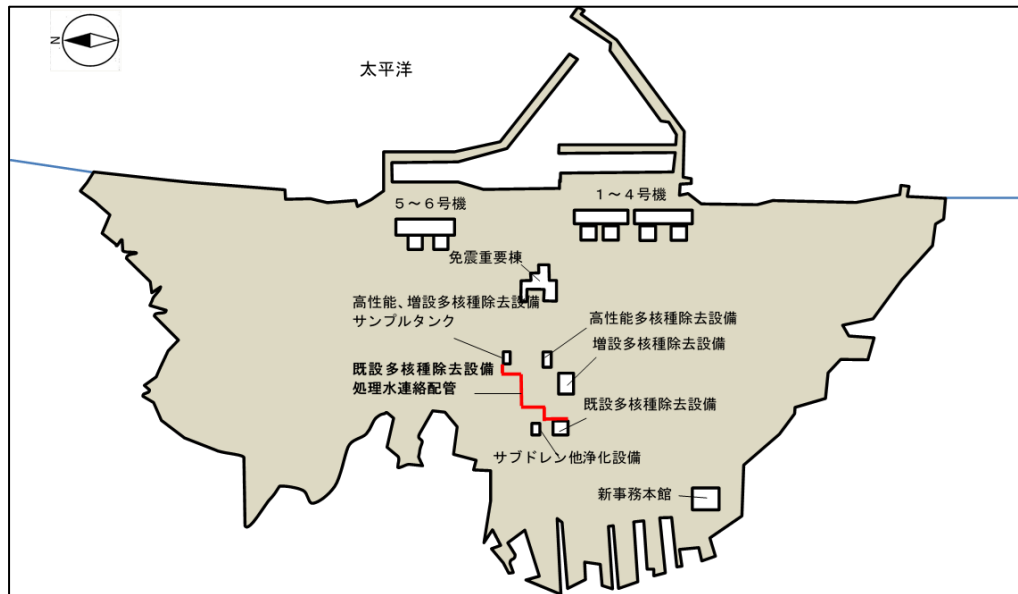
(図1) 福島第一原子力発電所構内概略図

東京電力では、信頼性向上対策として、既設ALPS処理水を増設、高性能ALPSのサンプルタンク（溶接型）に移送することができる連絡配管を設置する計画を進め、本年4月より運用を開始したことから、連絡配管の敷設状況等を確認した。（図1）（写真1）
