福島第一原子力発電所現地確認報告書

令和5年9月4日（月）

A L P S 処理水希釈放出設備

多核種除去設備等処理水希釈放出の状況

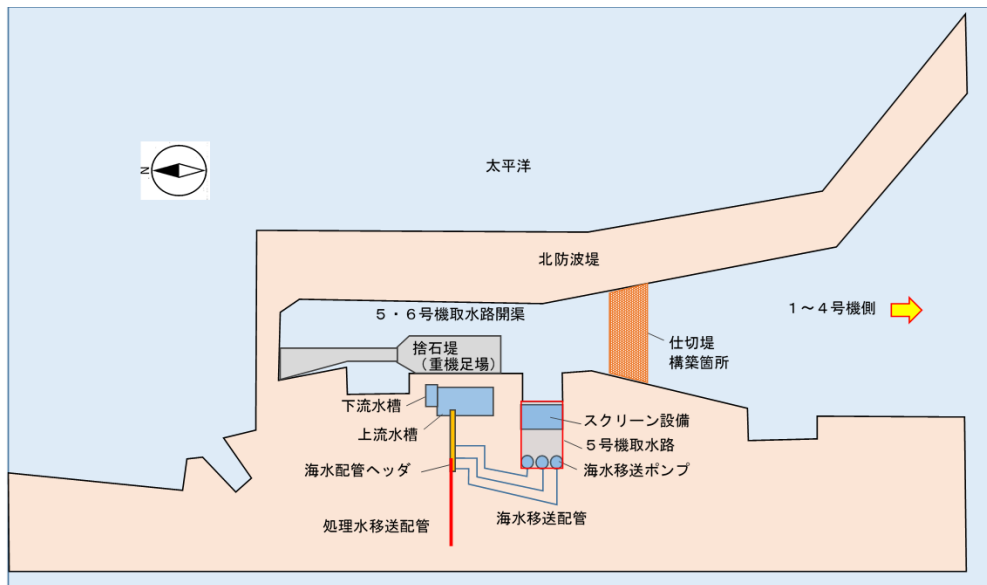
(図2) 5・6号機敷地護岸ヤード付近の概要図

- ・5・6号機敷地護岸ヤードにおいて、海水移送ポンプ、海水配管及び海水配管ヘッダ等を確認したところ、異常等は認められなかった。
- ・放水立坑（上流水槽）の放射線モニタの設置状況を確認した。

- ・希釈されたA L P S 処理水が、放水立坑（上流水槽）と放水立坑（下流水槽）の境界にある堰を越流し、上流水槽から下流水槽に流れ込んでいることを確認した。
