福島第一原子力発電所現地確認報告書

移送設備（多核種移送設備建屋）

多核種除去設備等処理水希釈放出の状況（処理水移送ポンプのストレーナ清掃作業）

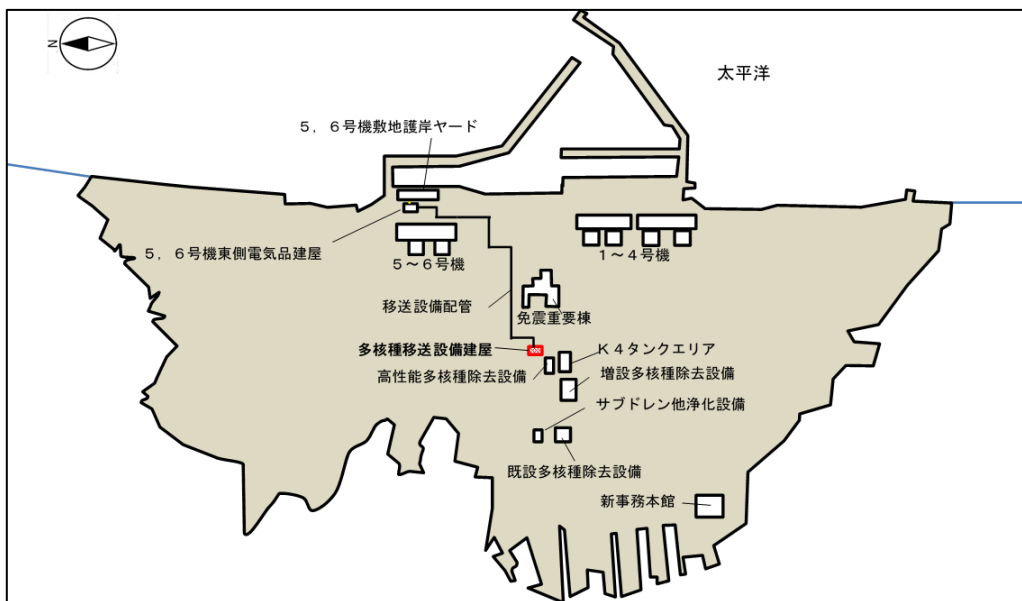
(図1) 福島第一原子力発電所構内概略図

第3回目の多核種除去設備等処理水（以下「ALPS処理水」という。）の放出が、測定・確認用タンクA群を対象に、11月2日から実施され、11月20日に完了した。第4回目の放出に向けて、サンプルタンク内のALPS処理水の移送に使用された処理水移送ポンプ（A）のストレーナ清掃作業が実施されていたことからその状況を確認した。（図1）（写真1）（前回確認日：[令和5年10月24日](#)）
