中間貯蔵施設事業において
発生した事例と対応等について
(2023年3月環境安全委員会報告以降)

2023年11月

環境省

事業において発生した事例と対応等

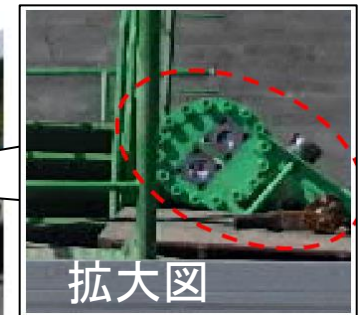
【積荷の状況】

- 受入・分別施設の解体に伴い解体物を運搬車両にて運搬した際、荷台に積荷していた“圧縮梱包機”の油圧シリンダー作動油の残油が漏れ、中間貯蔵施設区域内の県道391号線に滴下させた。

- 解体対象機器の作動油排出手順なし。
- 油圧シリンダー内作動油の抜き取り不足
- 油圧シリンダーの接続口に漏油防止措置実施せず。
- 作動油排出完了状況の確認不足（体制）

雨水配水管(ヒューム管)損傷	<ul style="list-style-type: none"> 埋設物との離隔距離の見誤り 施工時の水平角度ズレに対する想定不足 	<ul style="list-style-type: none"> 埋設物との離隔距離を再検討し設定 設定・削孔作業中における水平・角度確認を実施
	架空線への接触・切断(3件)	<ul style="list-style-type: none"> 制限ゲート高さを制限値以上に設定 監視員不在での架空線直下通過 架空線への意識希薄 	<ul style="list-style-type: none"> 高さ制限ゲート再設置時の受注者確認を実施 注意喚起旗等を設置(可視化強化) 監視員の合図にて通過することを徹底
その他の事例	運搬中の解体物から油漏れ	<ul style="list-style-type: none"> 油抜き取り不足 油排出手順なし 漏油防止措置未実施 	<ul style="list-style-type: none"> 排出予定量と実排出量とを比較確認 油を抜き取り方法の改善 開口部への閉止キャップ取付け
