汚染水抑制対策の現況について

東京電力ホールディングス株式会社

1. 汚染水発生量と抑制対策の概況について	P 2～6
2. 重層的な汚染水対策の現場状況について	P 7～18
3. 陸側遮水壁の予防保全・状態監視保全について	P19～22
4. 中長期的な汚染水対策の方向性検討について	P23～28
参考資料	P29～

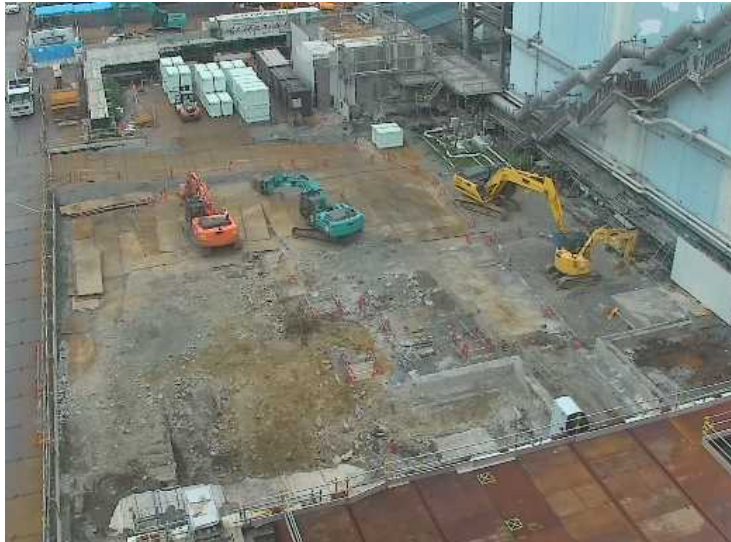
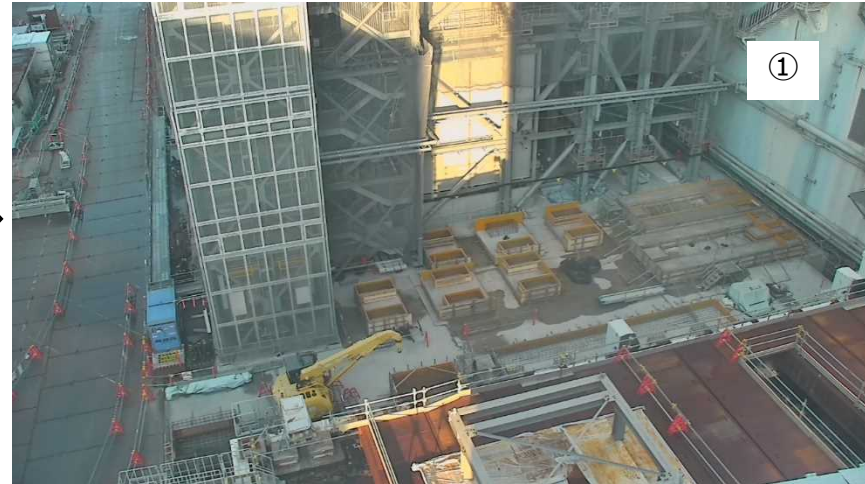
■ 2号機R/B南側エリア (2020. 9)

2号機燃料取り出し構台設置に合わせてフェーシング実施(2023.6月完了)
(フェーシング上部を一時的に埋め戻し)

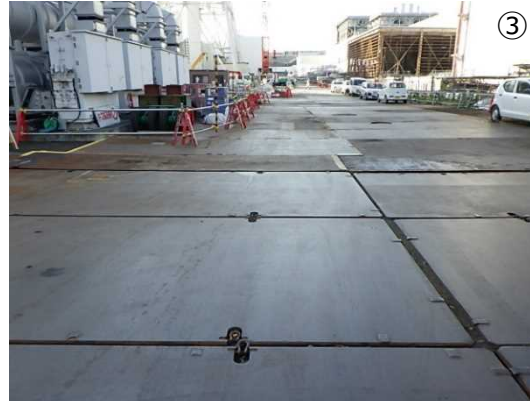
2号機側から3号機側 (フェーシング上に
鉄板敷設。(2024. 2月完了予定)

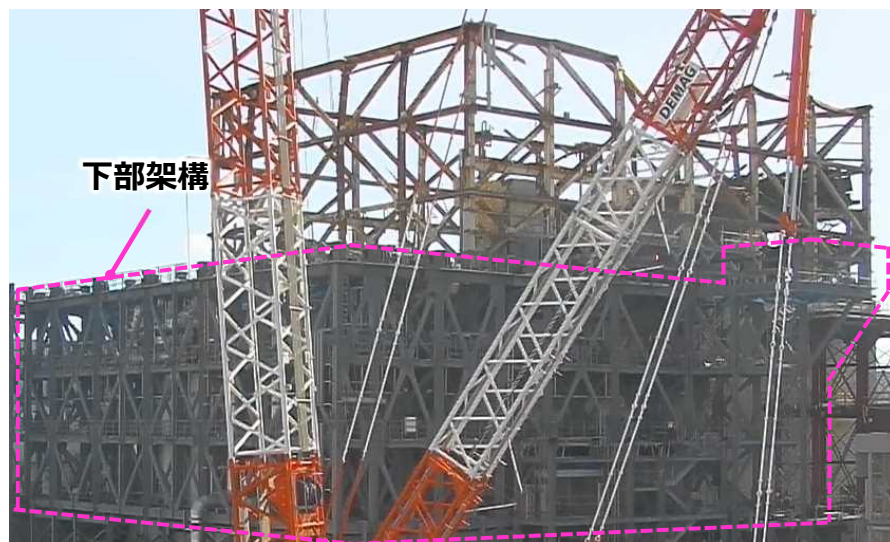
- 西面は北側約半分について下部架構の設置が完了し，南側約半分についてはアンカーボルト設置作業等を実施中
- 北面は下部架構の設置が完了
- 東面はベースプレートの設置が全数完了し，下部架構を設置中
- 南面はアンカー削孔作業等を実施中

現場状況（北西面）
（撮影：2024年1月24日）

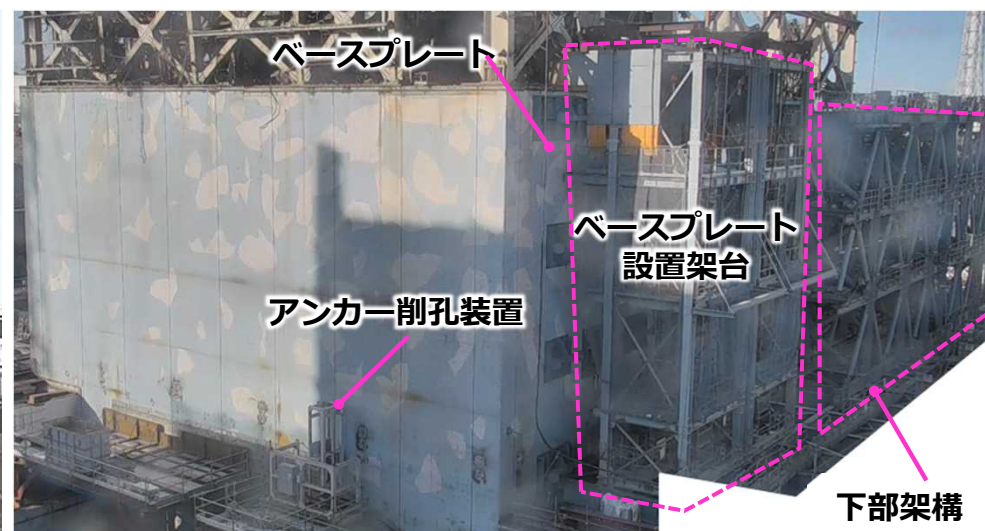
ベースプレート設置状況（南東面）
（撮影：2024年1月24日）

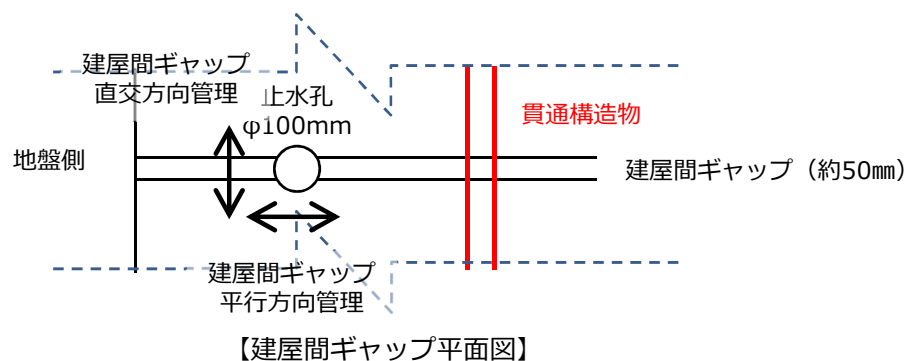
建屋間ギャップ直交方向管理結果例（許容値：約20mm未満）（1-1孔の例）

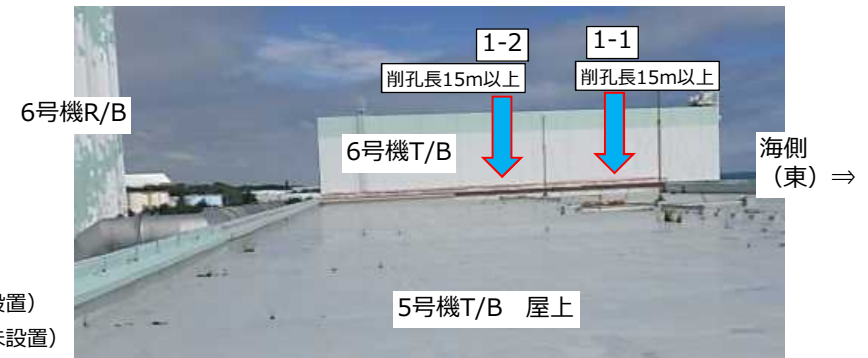
図2 5号機T/B,6号機T/B間 試験施工位置
 (5号機T/B屋上から6号機T/Bを撮影)

- 1-1,1-2** ■ 2022年度に数m規模の構外試験で確認した、削孔方法、削孔精度で実規模の数十mにおいても想定より期間を要したが※施工可能である事を確認。（削孔速度調整、計測結果を踏まえた削孔ビットの選定は必要）
 ■ 同様に止水部の設置手法も施工可能である事も確認。
- 2-1,2-2** ■ 1-1、1-2で確認された削孔手法（削孔ビットは一部長寿命化に改良し、削孔期間の短縮を指向）、止水部設置手法で施工を実施（11月～2月）し、その後、建屋流入量の低減状況を確認する予定。

※：当初想定40m削孔に2週間程度と想定していたが1ヶ月半程度要した。一部の区間でコンクリートが堅く、ビットの損傷が早く、ビットの交換などが頻発した。

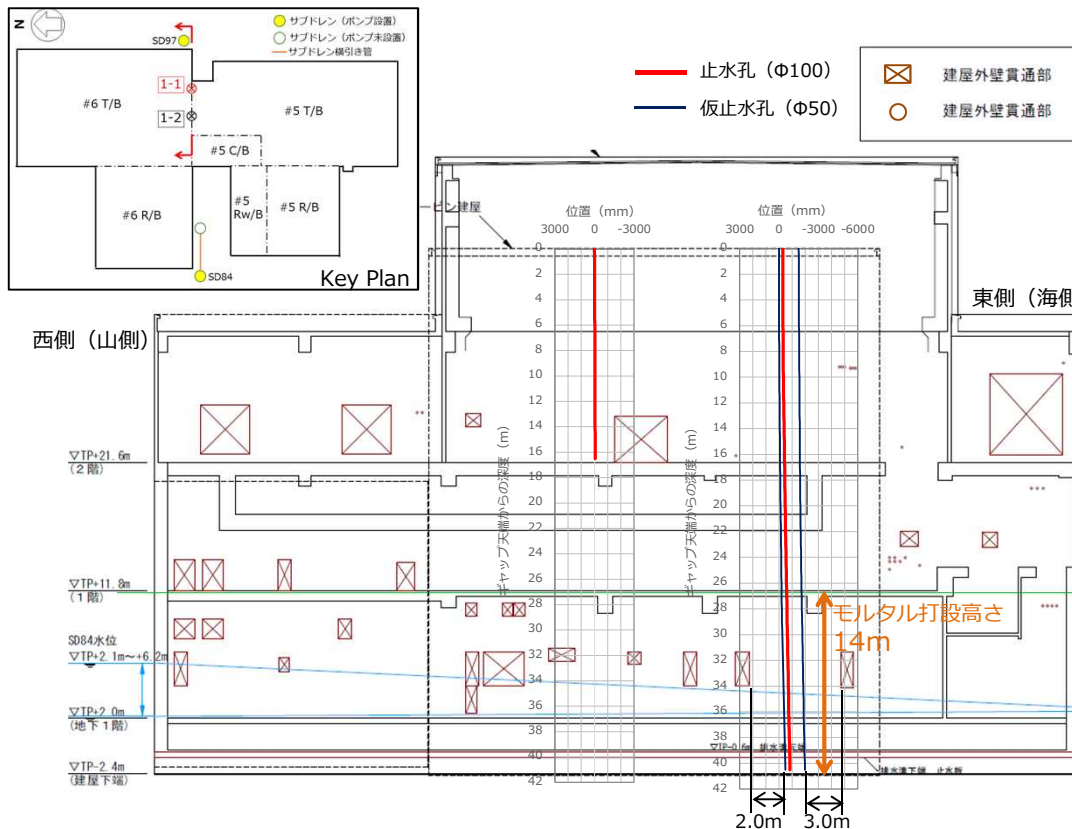
- 複数回（3回）※3に分割してモルタル打設完了。
- ※3 打設量に対しての打設高さを管理し、分割施工により逸走を防止

図2 モルタル打設量と打上がり高さ
1回目（0～5m）2回目（3～11m）
3回目（10～15m）想定線は液圧及び開口考慮

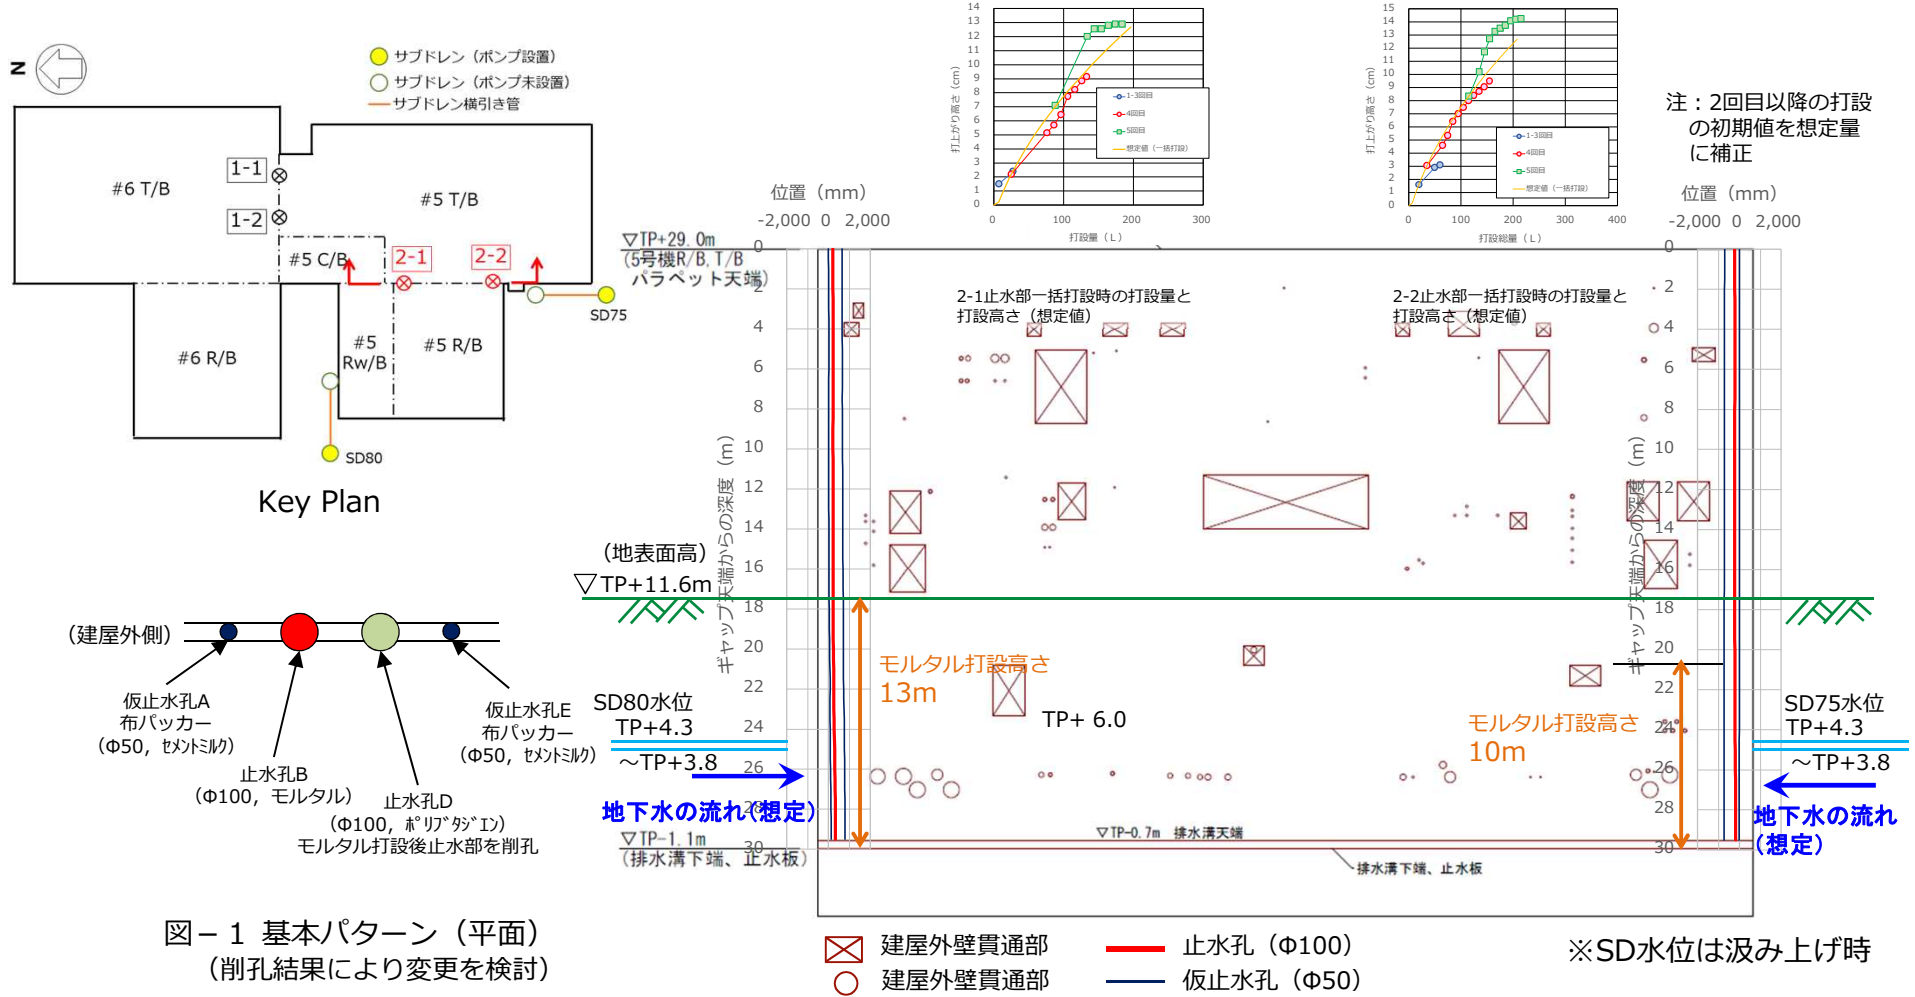
図-2 削孔及び止水部打設進捗状況

- 仮止水孔 (Φ50mm)、止水孔 (Φ100mm) を外壁及び建屋貫通部に接触することなく削孔を完了 (削孔長30m)
- 止水部へのモルタル打設は、複数回で実施し、地下水位以下完了
- 2-1、2-2において地下水部分までの打設が完了したため、建屋流入量の変化により止水効果を確認予定
- 今後、止水孔D (Φ100, ポリブタジエン) の削孔及びポリブタジエンの充填を予定

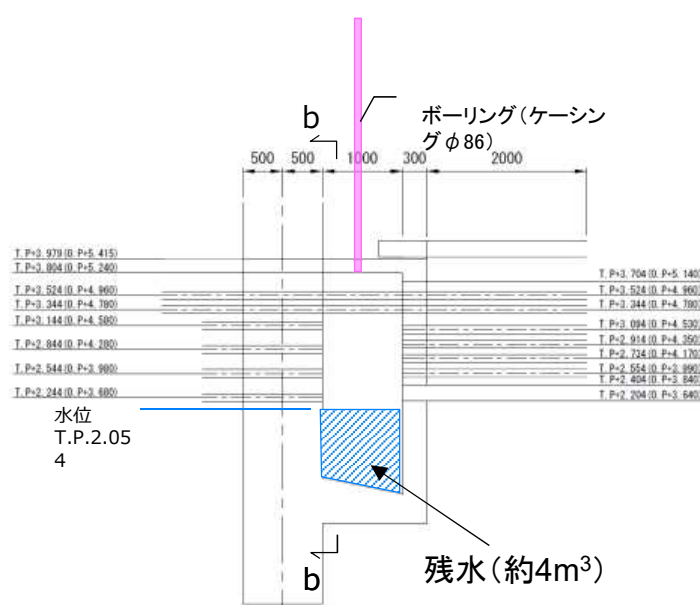
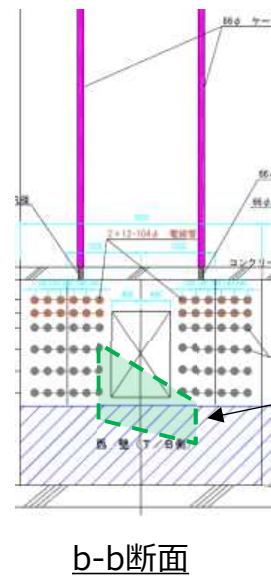
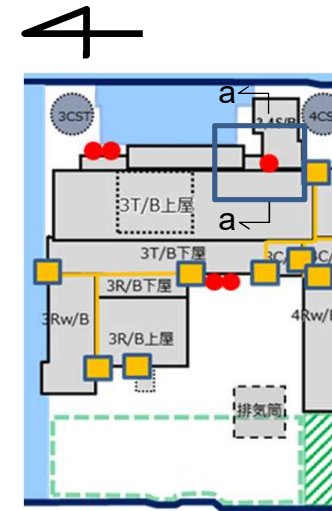
⑫ 3号取水電源ケーブルダクト

- 3号取水電源ケーブルダクトの建屋接続部ピット部を地上より削孔し内部を確認。
- 建屋外壁貫通部のケーブルより深部に若干のたまり水が確認されたため、抜き取り後、地下水の流入は確認されなかったが、降雨後再度たまり水が確認された。2023年度中に内部の充填を実施中。

a-a 取水電源ケーブルトレンチ建屋接続部ピット断面図

Cs-134	:3.1E+03 Bq/L	全β	:1.2E+05 Bq/L
Cs-137	:1.1E+05 Bq/L	H-3	:2.0E+02 Bq/L

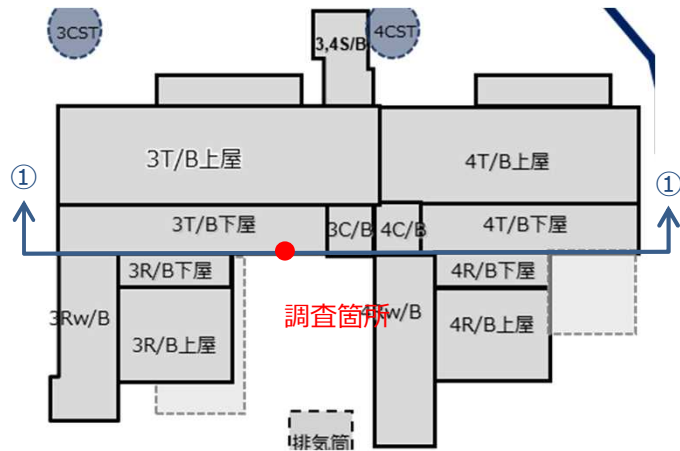
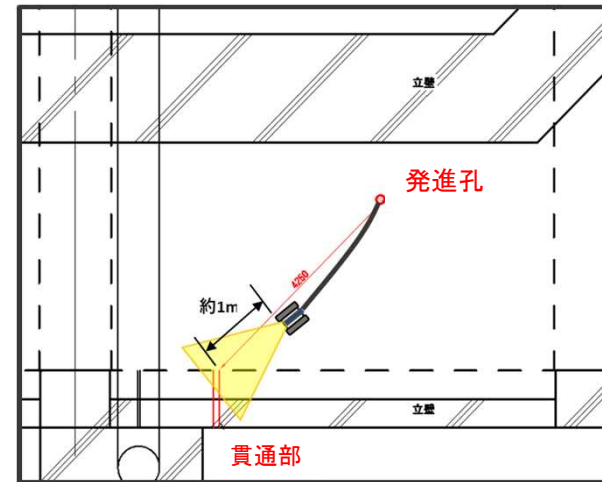
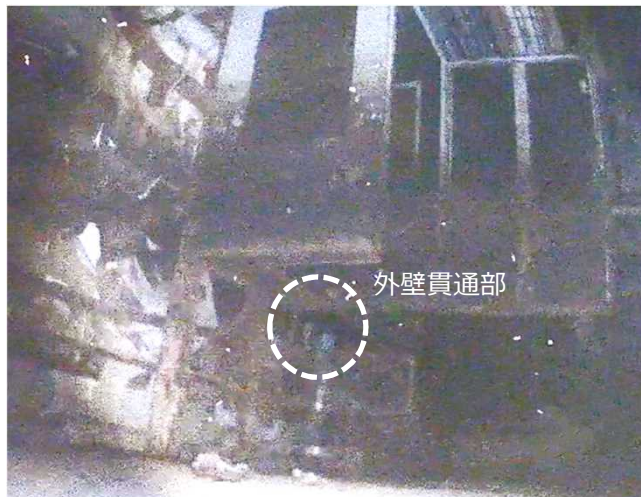
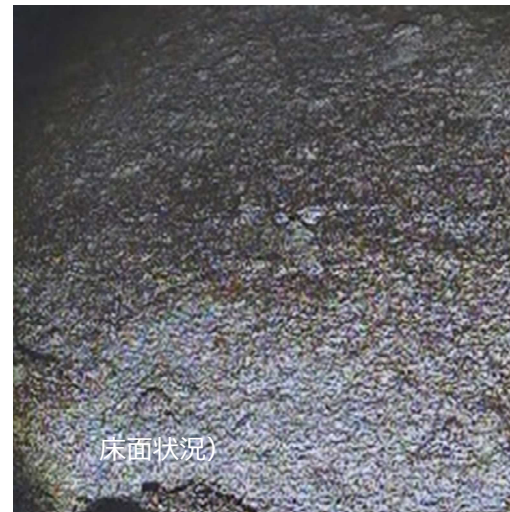
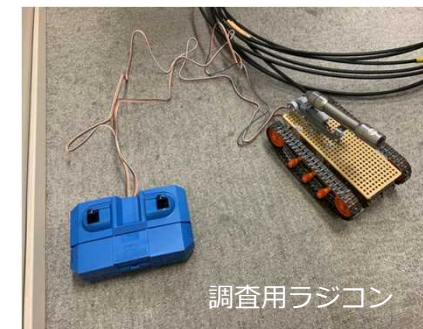
【参考】 3号機T/B山側の建屋外壁貫通部調査結果について

- 3号西側1階フロアから削孔し、調査用ラジコンにより地下1階の外壁貫通部を調査。
- 床面が乾いている状況、外壁貫通部付近ににじみが無い事を確認。今後、降雨時期についても調査予定。

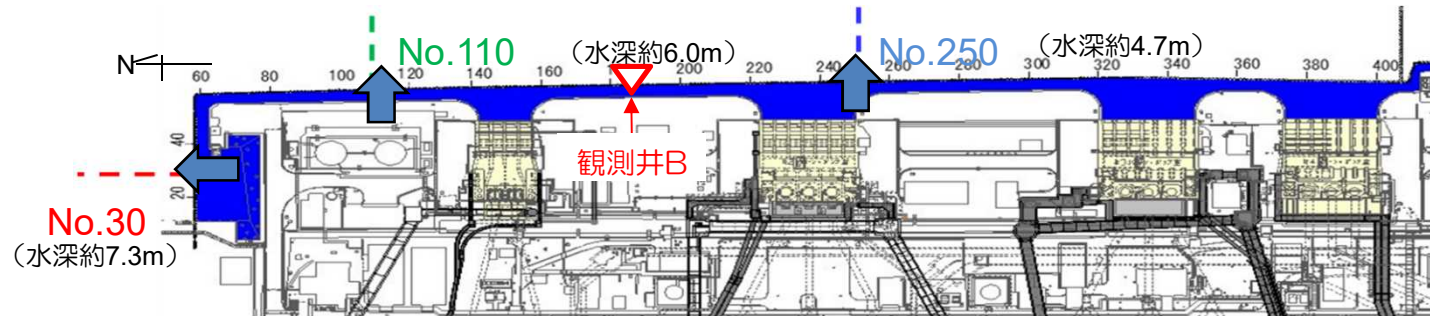
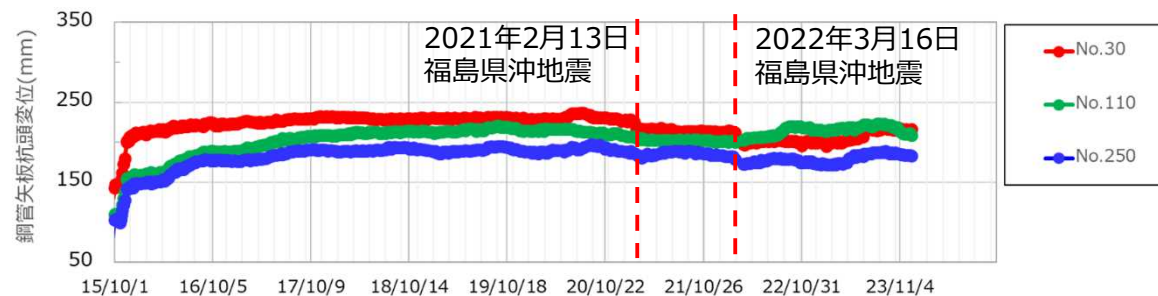
杭頭変位の経時変化

【杭頭変位測量】 杭頭変位は管理値（300mm）に対して低い数値で安定

- 鋼管矢板のたわみに伴い生じた杭頭変位については、至近において顕著な変位増加は確認されておらず鋼管矢板の健全性に影響は無いと評価している。
- 局所的（隅角部）では管理値より低い値ではあるが変位量に僅かな変動がみられるため監視を継続。
- 杭頭変位量については耐震性能評価を踏まえて鋼管矢板の設計降伏応力・限界ひずみより管理値を設定している。

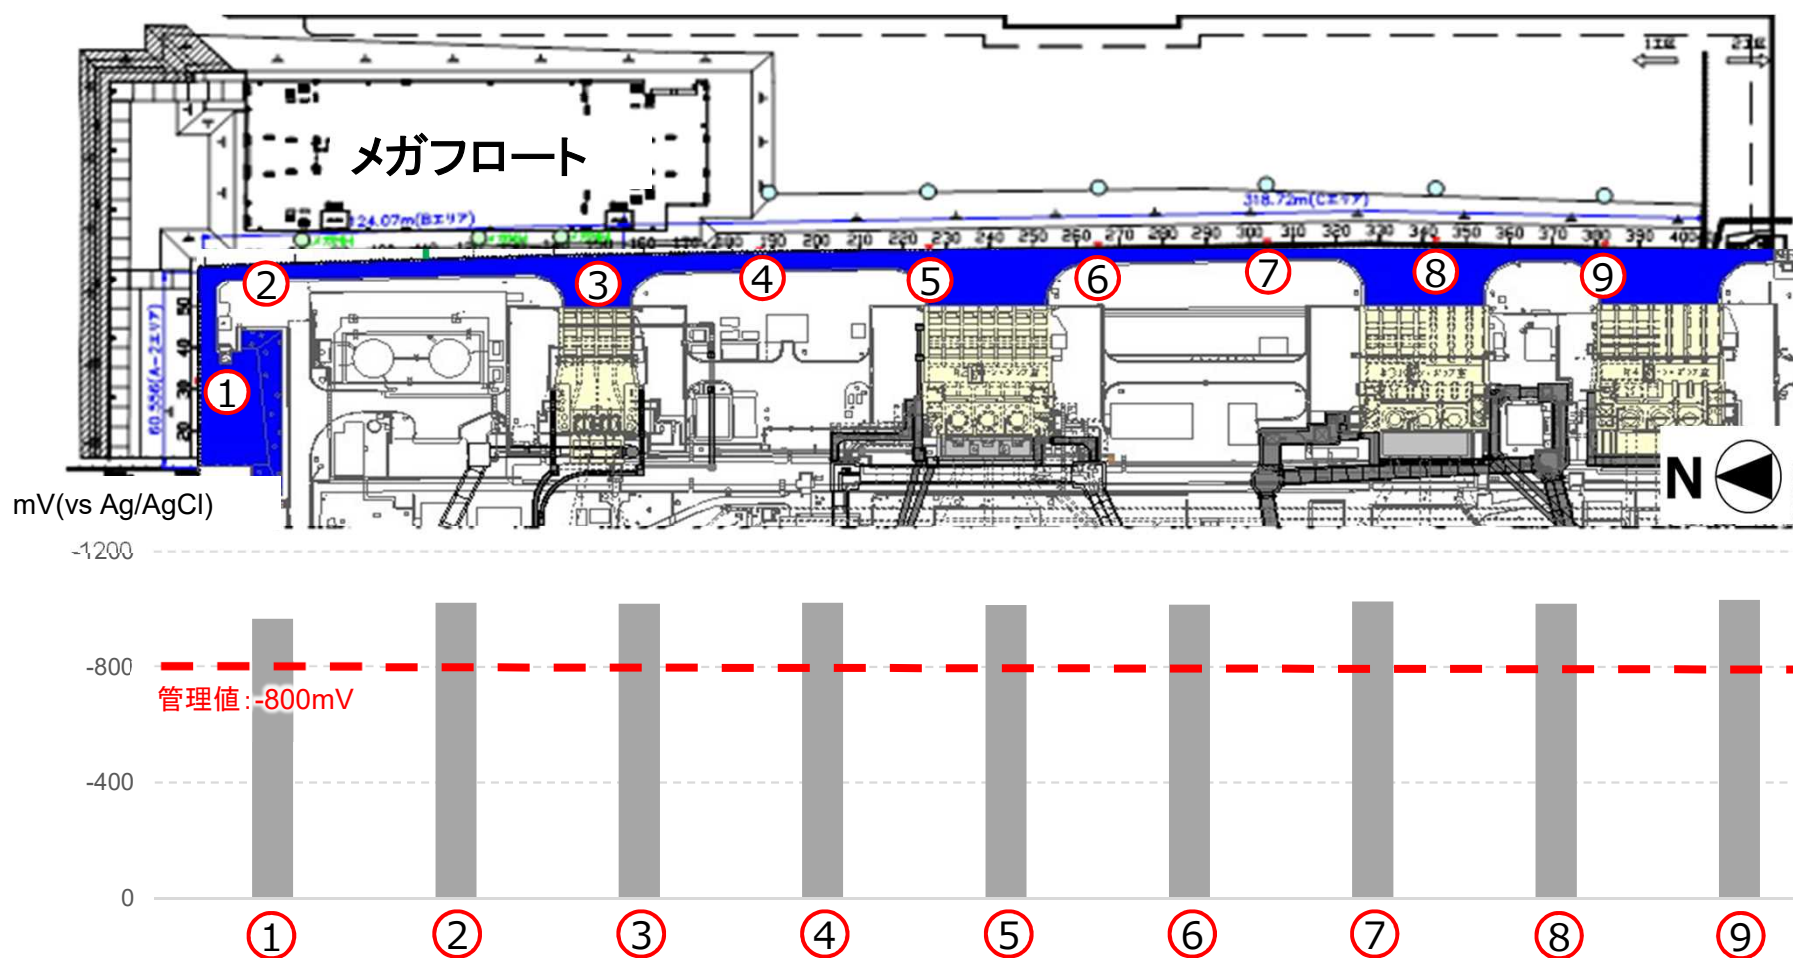
【流電陽極電位測定】 管理値を満足

- 流電陽極電位測定は、海水中における鋼材の防食電位以下であることを確認するために実施しており、至近（2022年度）の測定においても管理値（対塩化銀電極-800mV）を満たしている。

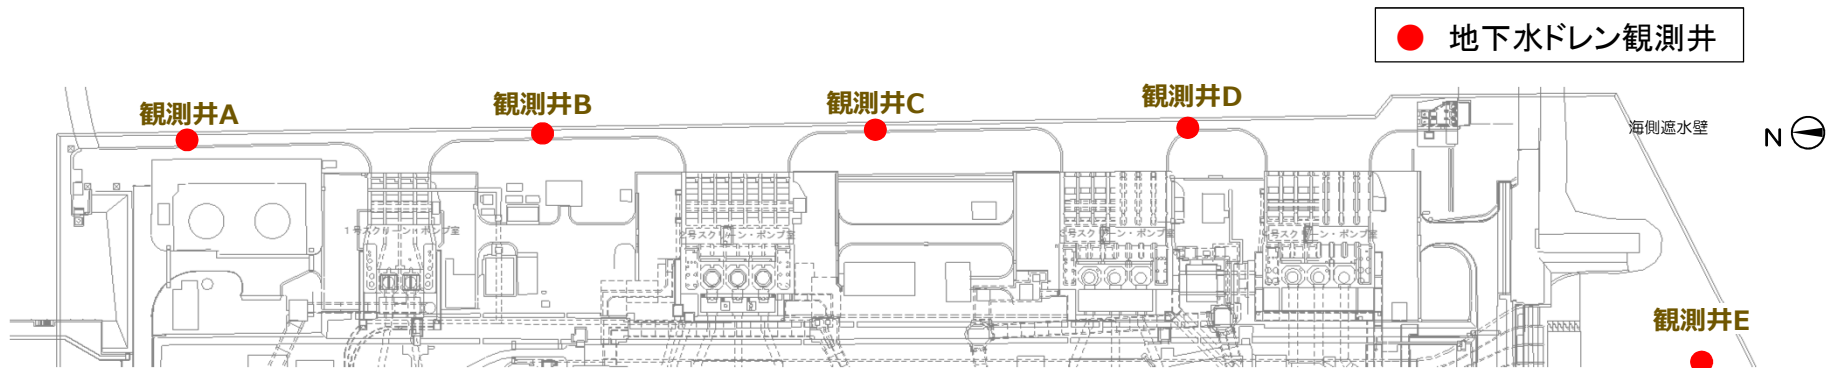
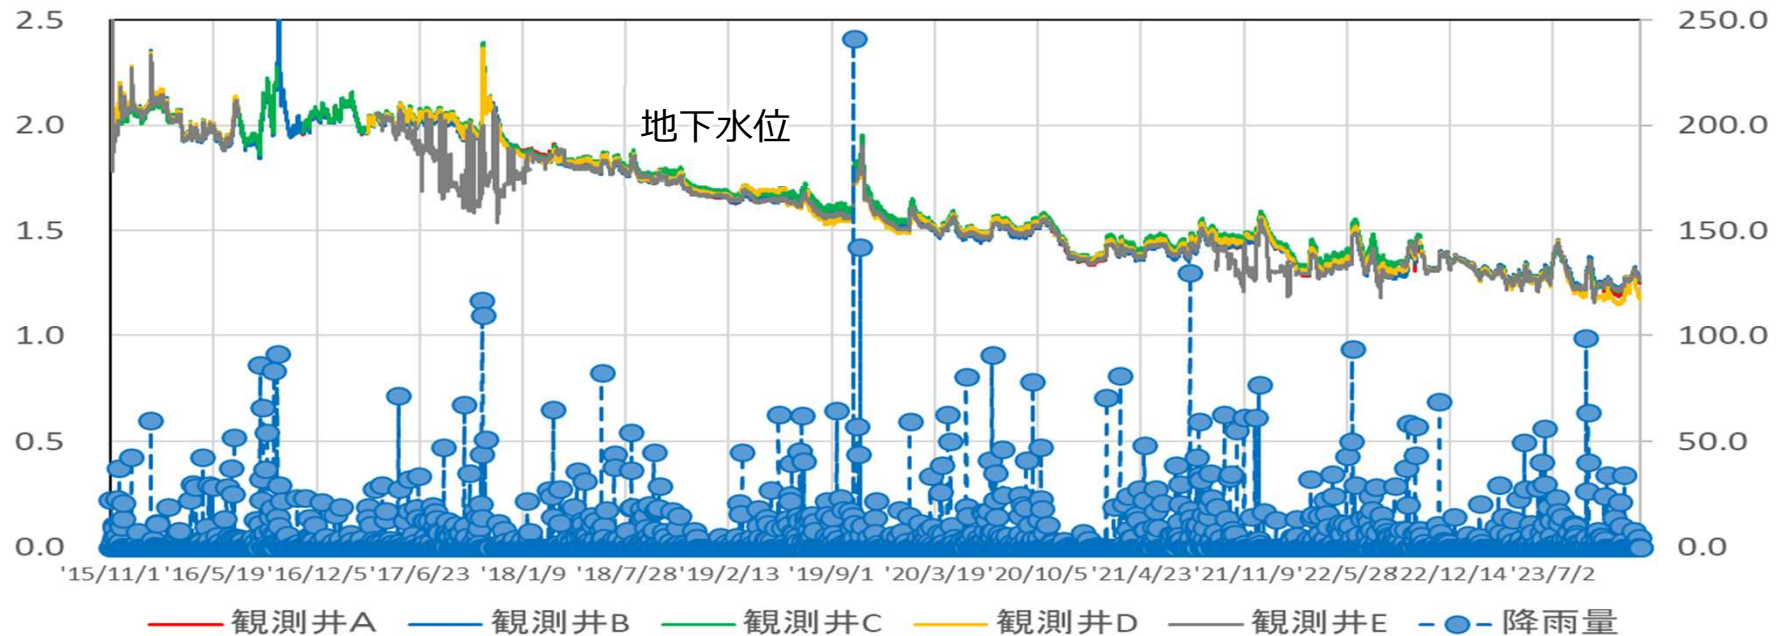
【周辺地下水位】 急激な水位低下発生はなく安定的に推移

※観測井D・Eは、仮設ポンプを設置しており、降雨時の水位安定のための稼働により、直接的に水位が低下するため、参考扱い。

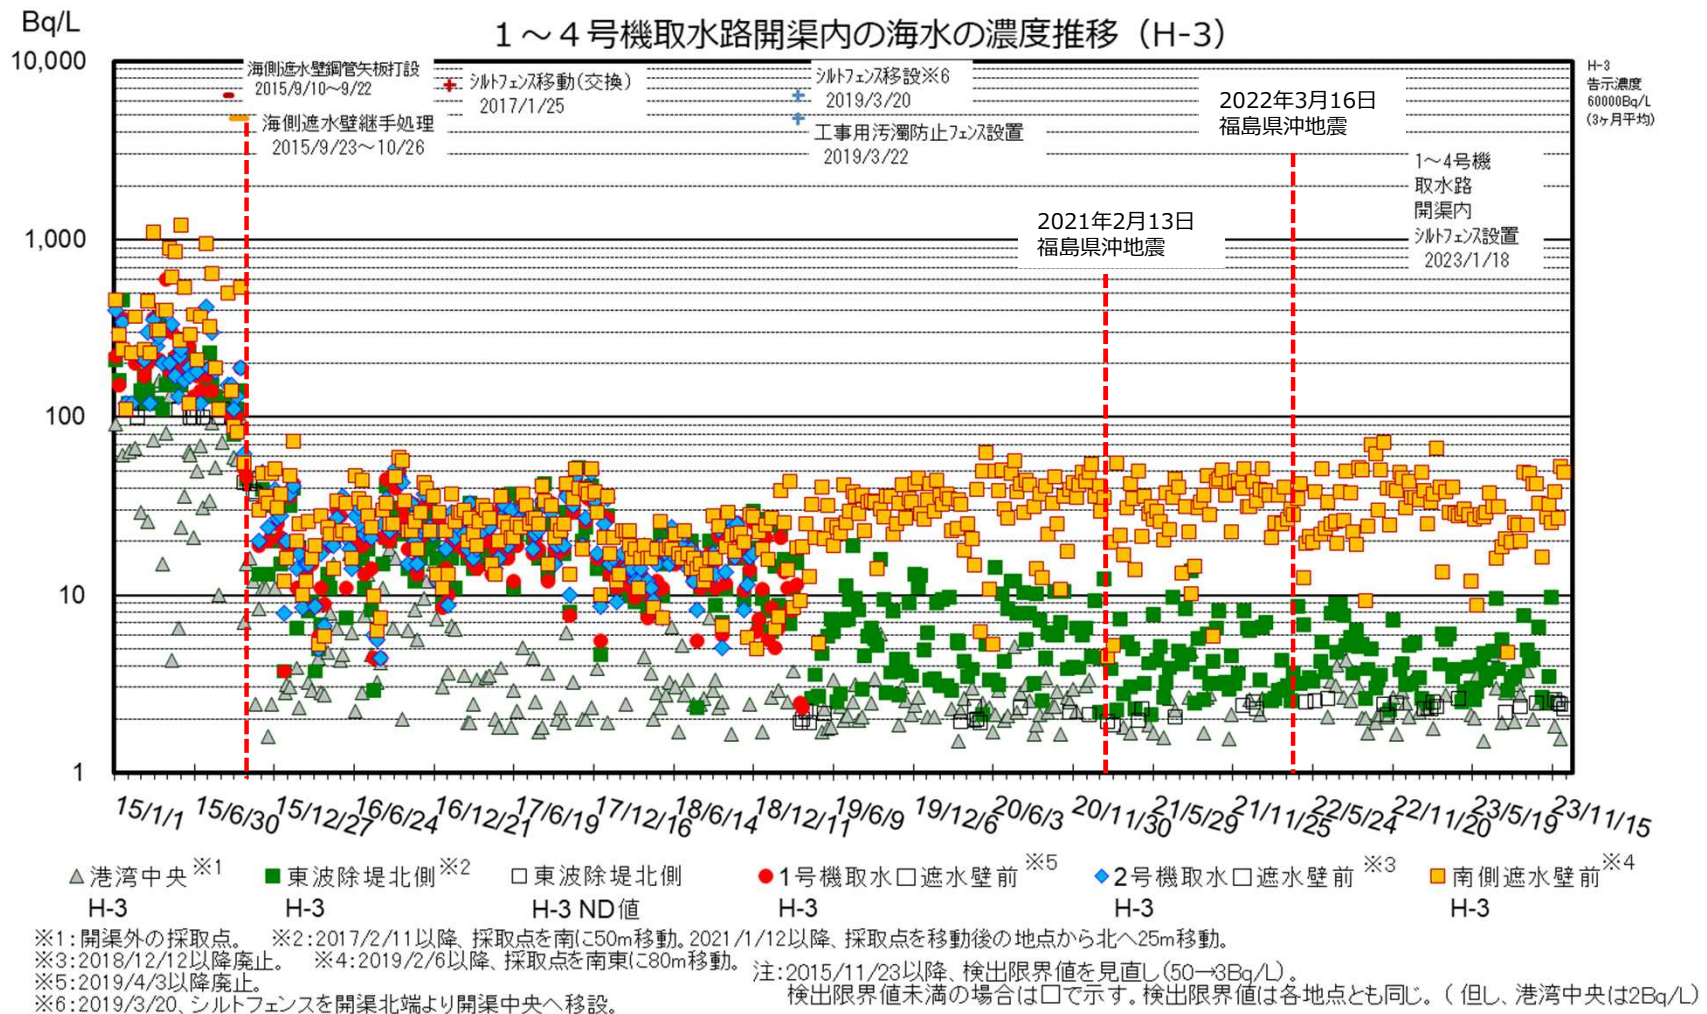
【海水濃度監視】海側遮水壁の閉合後に海水の放射性物質濃度は低下

- 1 - 4号機取水路開渠内の海水の放射性物質濃度は測定位置の変更などに伴う変動以外に有意な変化はない。

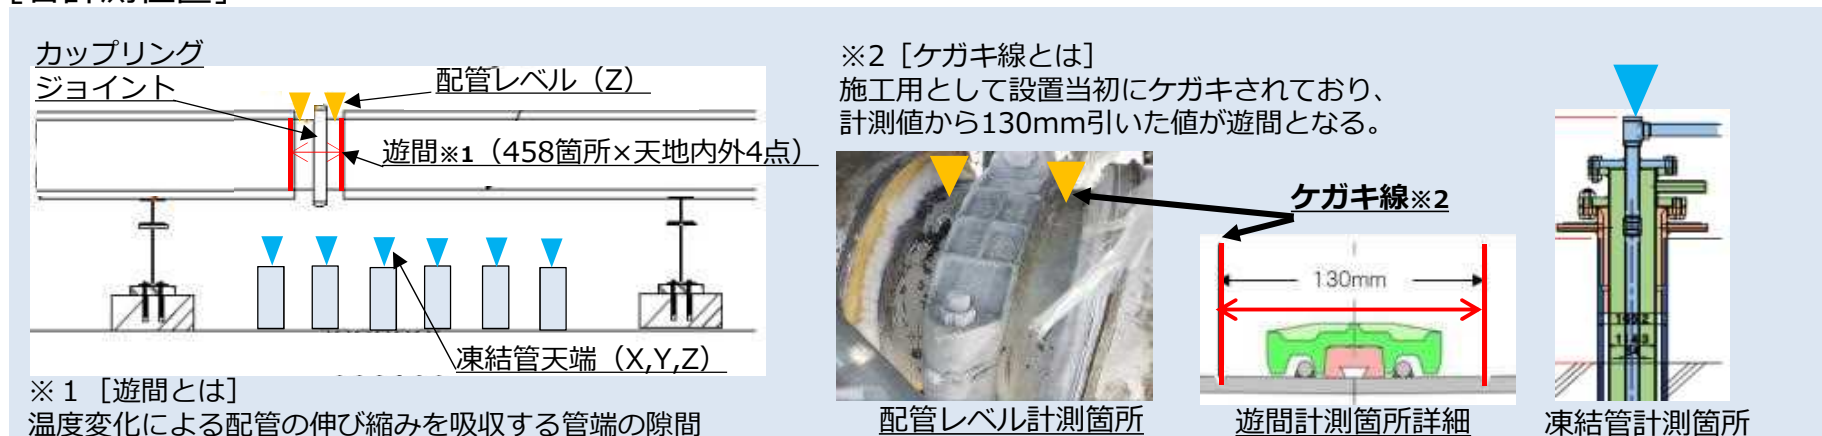
[各計測位置]

■ 漏えいに係る想定要因の調査を行い、凍上による影響が主要因と推定。

想定要因	概要	調査内容	調査結果(影響有無)
1. 凍上現象	凍上現象による地盤の変状に伴う配管への影響	<ul style="list-style-type: none"> カップリングジョイントの遊間計測 配管レベル計測 凍結管位置計測 	<p>【影響あり】</p> <p>配管レベル計測の結果により、配管レイアウトなどに起因する不等凍上が確認された。</p>
2. 地震	地震による配管への影響	<ul style="list-style-type: none"> 地震前後での配管レベル計測 	<p>【影響なし】</p> <p>地震前後での配管レベルの計測結果に有意な変化は確認されなかった。</p>
3. 振動	車両走行時の振動による配管への影響	<ul style="list-style-type: none"> 振動計を設置しての振動計測 	<p>【影響なし】</p> <p>交通量の多い箇所と比較しても、漏えい箇所の振動は小さく、ほとんど配管に影響を与えていなかった。</p>
4. ゴムリング	ゴムリングの経年劣化による影響	<ul style="list-style-type: none"> 外観目視検査 検査機関にてゴムリングの詳細検査 	<p>【影響なし】</p> <p>現物確認の結果、損傷や経年劣化は確認されなかった。</p>

- 遊間計測結果へ影響を与える要素を整理し、カップリングジョイント458箇所についてランク分けを行った。

- 2022年2月にブライン供給配管にて発生したブライン漏えいに伴い、発生原因の調査および今後の予防保全について報告する。
- 漏えい箇所であるブライン供給配管（本管）のカップリングジョイント部については、従前の保全方式を事後保全としていたため、今回の漏えい原因の調査結果を踏まえ、予防保全方法を今後確立し、同様のジョイント部458箇所に対して水平展開を行う。

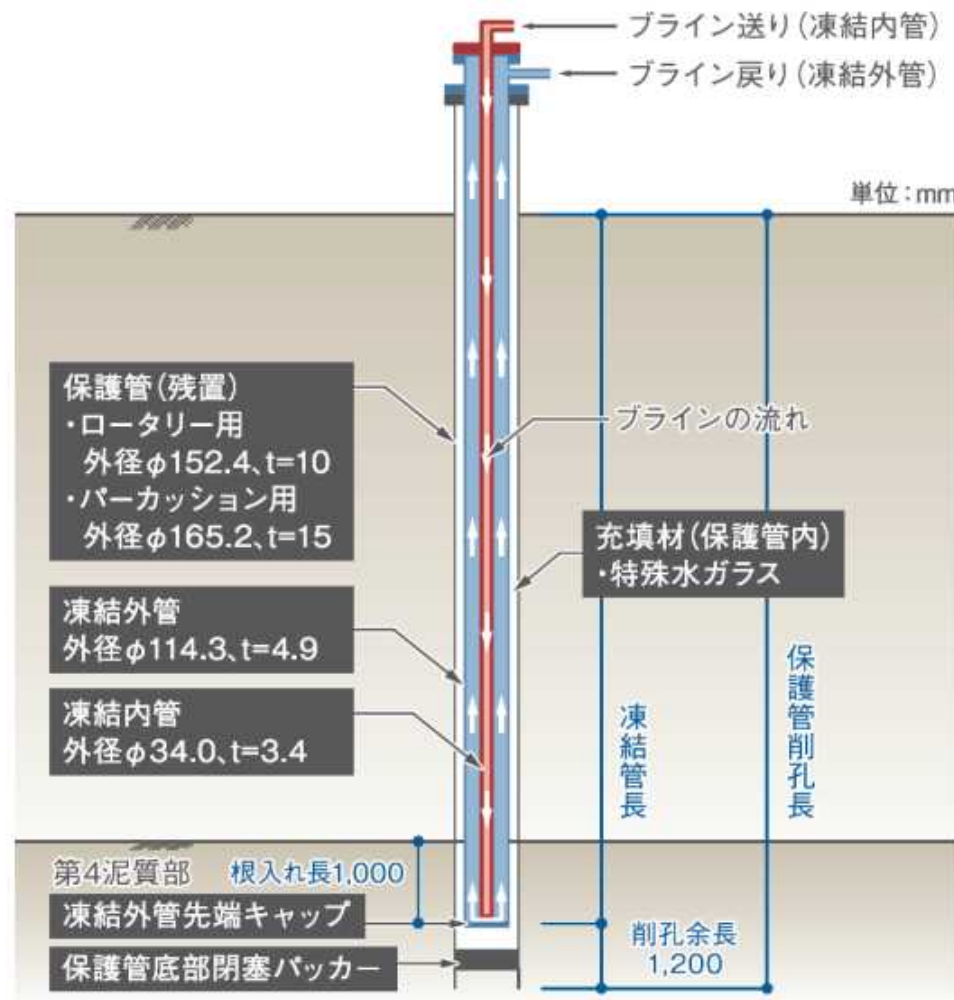
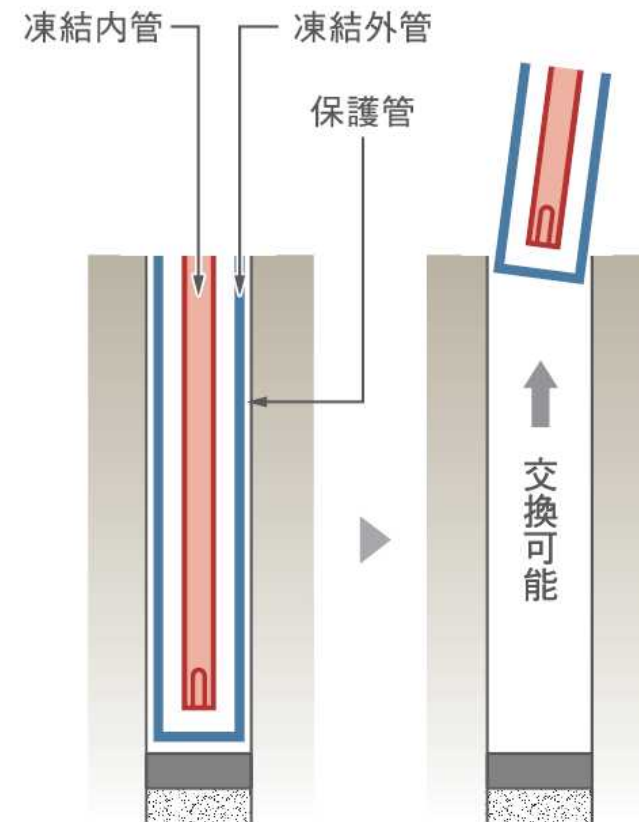
【参考】凍結管（三重管）について

- 陸側遮水壁の凍結管は全て三重管（凍結内管、凍結外管、保護管）で設置しており、保護管を残置して、凍結管は交換することが可能な構造である。
- 従来ラインの漏洩が確認されているのは、地上部の配管周辺であり、地中部の凍結管の経年的な劣化で交換した実績は、2023年時点で発生していない状況である。

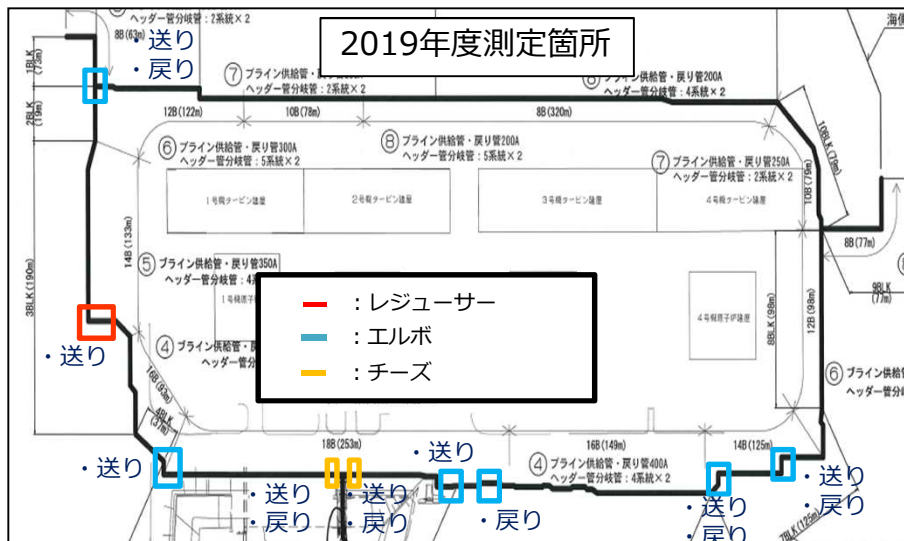
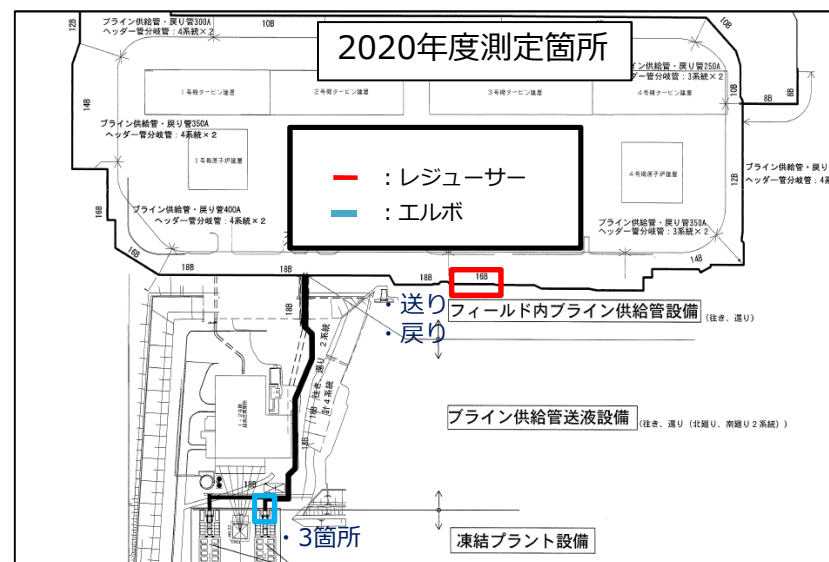
【参考】ブライン配管(本管)肉厚測定結果について

調査結果より、処置が必要となるような減肉は確認されなかった。

- ・系統上必要な最低肉厚：3mm
- ・配管の設計肉厚：7.9mm(350A~450A) ⇒実測値：7.9mm~7.5mm (JIS規格範囲)
6.4mm(300A) ⇒実測値：6.4mm以上 (エルボ部の為、実際の肉厚より厚くなっている。)

現状測定の周期を5FYとしており、次回は2024年度に測定予定。

測定結果より減肉の進行を確認し、測定の周期についても見直しを検討する。

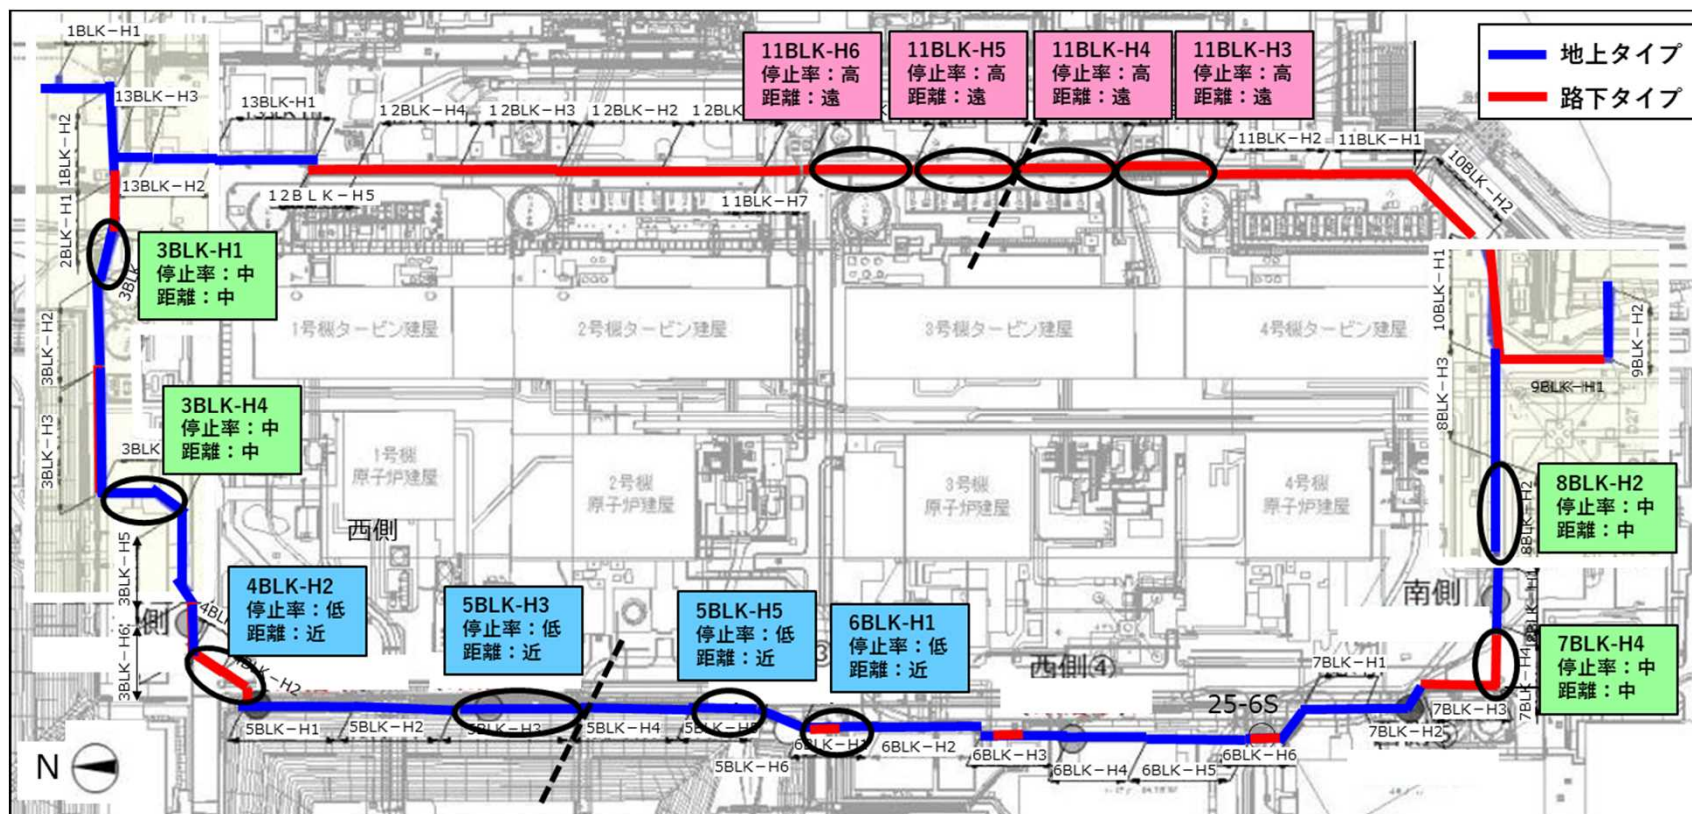
図 調査位置平面図

- 凍結管内管の調査位置は**ブライン供給の停止率**および**供給元からの距離**の異なる組み合わせを12箇所選定した。
- 今年度も同じ箇所を調査し、今後の確認頻度を検討していく予定

許容値：3.4±0.5mm
計測実績：3.16mm～3.68mm
